1. INFORMACIÓN DE REFERENCIA

1.1 CONCEPTO TÉCNICO No. CT:	**7862**
1.2 ÁREA:	Análisis de Riesgo y Efectos de Cambio Climático
1.3 COORDINACIÓN:	Estudios y Conceptos Técnico
1.4 REFERENCIA CRUZADA RADICADO FOPAE:	2014ER19094
1.5 RESPUESTA OFICIAL No.	RO-74358

2.1 SOLICITANTE:	Arquitecto German Moreno Galindo, Curador Urbano No.2
2.2 PROYECTO:	" MARIA NIEVES SUAREZ"
2.3 LOCALIDAD:	4 – San Cristóbal
2.4 UPZ:	32 – San Blas
2.5 BARRIO O SECTOR CATASTRAL:	Bellavista Suroriental
2.6 DIRECCIÓN:	Calle 36 Sur No.9-60 Este/ Calle 32 C Bis Sur No.12-60 Este (**)
2.7 CHIP:	AAA0006NBSK
2.8 MANZANA CATASTRAL:	86
2.9 PREDIO CATASTRAL:	04
2.10 ÁREA (Ha):	0.008085 (*)
2.11 FECHA DE VISITA:	Octubre 23 de 2014

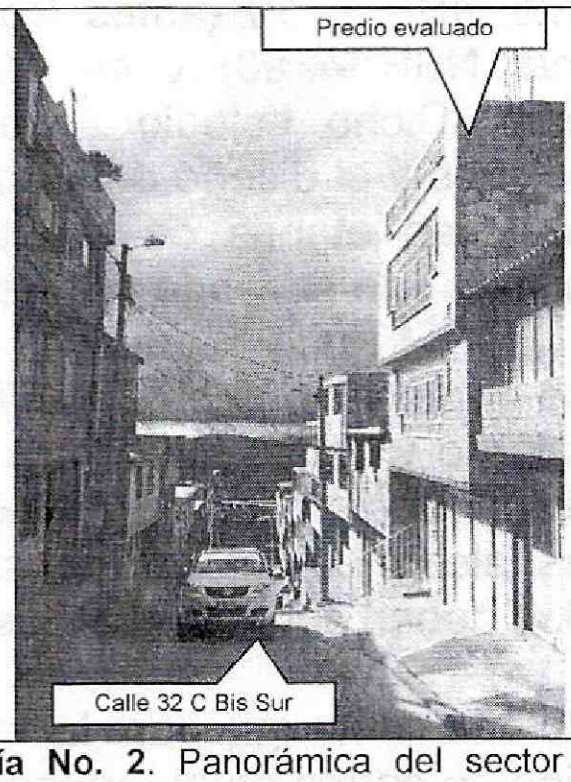
Conforme con el plano normativo de "Amenaza por Remoción en Masa" del Plan de Ordenamiento Territorial de Bogotá–POT, el sector en el que se localiza el proyecto ubicado en el predio de la Calle 32 C Bis Sur No.12-60 Este, de la Localidad de San Cristóbal, se encuentra en una zona de Amenaza Media por procesos de remoción en masa (Figura 1).

Figura 1. Localización general del proyecto ubicado en el predio de la Calle 32 C Bis Sur No.12-60 Este, en el Plano Normativo de Amenaza por Remoción en Masa del POT (Decreto 190 de 2004), el cual se encuentra en Amenaza Media.
