1.1 CONCEPTO TÉCNICO No. CT:	**5707**
1.2 ÁREA:	TÉCNICA Y DE GESTIÓN
1.3 COORDINACIÓN:	INVESTIGACIÓN Y DESARROLLO
1.4 REFERENCIA CRUZADA RADICADO FOPAE:	2009ER15537
1.5 RESPUESTA OFICIAL No.	RO-39518

2.1 SOLICITANTE:	CURADURÍA URBANA No. 4
2.2 PROYECTO:	Calle 60 Sur No. 15A-06 Este
2.3 LOCALIDAD:	4. San Cristóbal
2.4 UPZ:	51. Los Libertadores
2.5 BARRIO O SECTOR CATASTRAL:	San Rafael Sur Oriental
2.6 DIRECCIÓN:	Calle 60 Sur No. 15A-06 Este
2.7 CHIP:	AAA0004YFFZ
2.8 MANZANA CATASTRAL:	13
2.9 PREDIO CATASTRAL:	23
2.10 ÁREA (Ha):	0.00772
2.11 FECHA DE VISITA:	Diciembre 05 de 2009

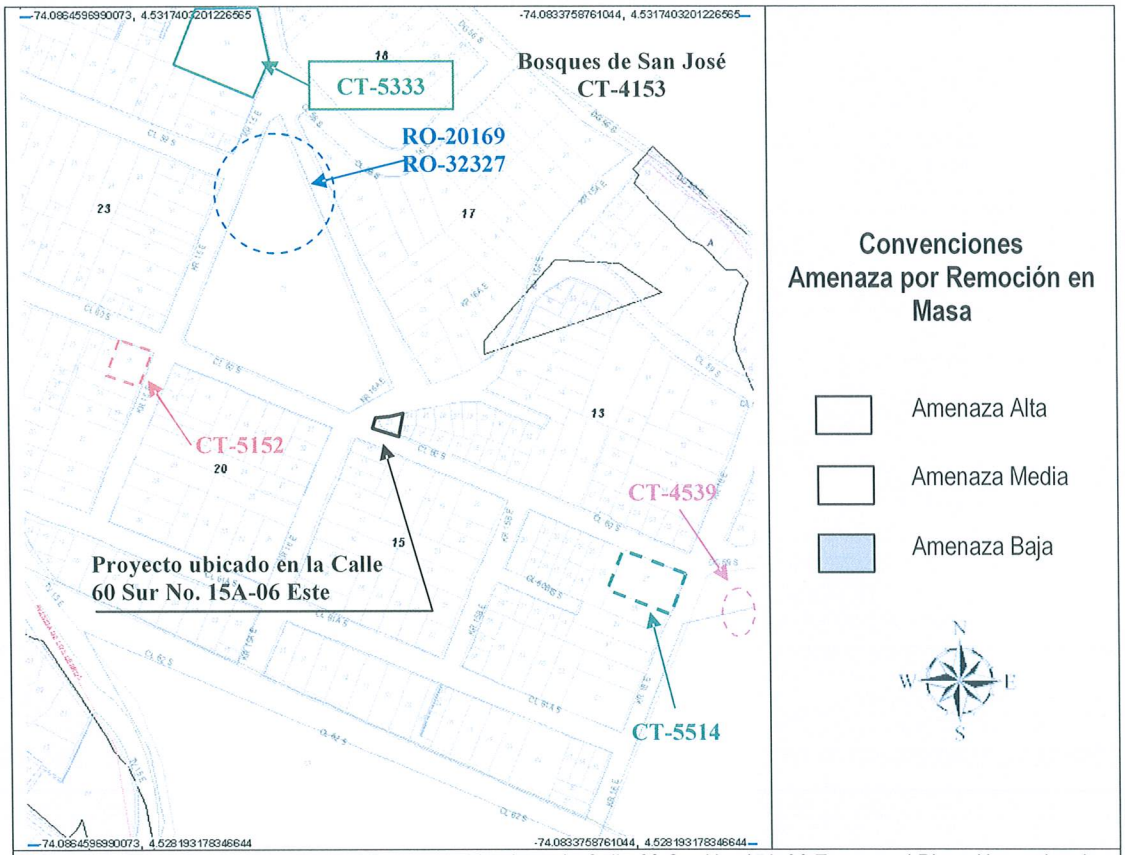
Conforme con el plano normativo de "Amenaza por Remoción en Masa" del Plan de Ordenamiento Territorial de Bogotá – POT, el sector donde se localiza el proyecto ubicado en la Calle 60 Sur No. 15A-06 Este, de la Localidad de San Cristóbal, se encuentra en una zona de AMENAZA MEDIA por procesos de remoción en masa (Figura 1).

Figura 1. Localización General del Proyecto ubicado en la Calle 60 Sur No. 15A-06 Este, en el Plano Normativo de Amenaza por Remoción en Masa del POT (Decreto 190 de 2004).

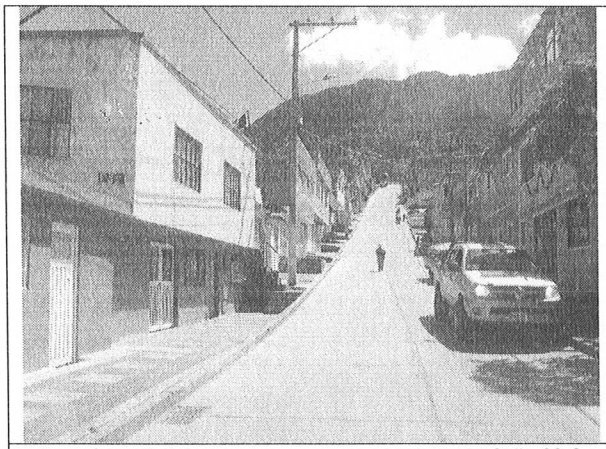
En el momento de la visita, en el predio objeto del presente concepto técnico, se encontró una edificación de 2 niveles sobre la calle 60 Sur y tres niveles sobre la carrera 16A Este (Fotografías No. 1 y 2). En el momento de la verificación de campo adelantada, no se evidenció la presencia de procesos de remoción en masa activos de carácter local, que involucren el área donde se busca desarrollar el proyecto; sin embargo, dada la morfología del terreno, es posible que la zona se encuentre en uno de los costados de un antiguo drenaje intervenido por actividad antrópica, por lo que se recomienda efectuar una apropiada y completa caracterización física y mecánica de todos los materiales presentes en el subsuelo, que presenten interacción con la edificación proyectadas y con los predios vecinos, para de esta manera, además de proponer un adecuado nivel de cimentación y valor de capacidad portante admisible para el diseño de la cimentación, dar las medidas y recomendaciones pertinentes de intervención de la zona, garantizando en todo momento taludes de excavación estables y obras de contención seguras y confiables, ofreciendo no solo condiciones de estabilidad para el proyecto sino también para las edificaciones e infraestructuras aledañas.

Fotografía No. 1. Predio del proyecto ubicado en la Calle 60 Sur No. 15A-06 Este, localidad de San Cristóbal.

La edificación y la zona aledaña, en el momento de la verificación técnica adelantada, no evidenciaban daños o patologías que permitan identificar o definir la presencia de procesos de inestabilidad geotécnica local en el área del proyecto.

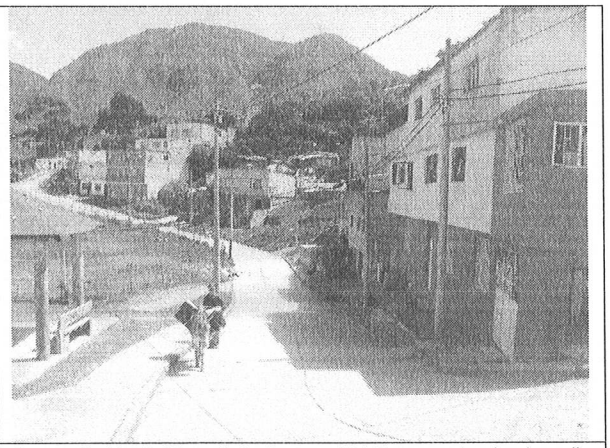
Fotografía No. 2. Vista de la Carrera 16A Este, en donde el predio cuenta con tres niveles de edificación.
