1. INFORMACIÓN DE REFERENCIA

1.1 CONCEPTO DE AMENAZA RUINA Nº CAR:	2725
1.2 ÁREA:	Análisis de Riesgos y Efectos Cambio Climático
1.3 AREA FUNCIONAL:	Conceptos Técnicos
1.4 REFERENCIA CRUZADA RADICADO IDIGER:	2016ER9049
1.5 RESPUESTA OFICIAL No.	CR-24256

2.1 SOLICITANTE:	INSPECCIÓN 14 "C" DISTRITAL DE POLICIA
2.2 LOCALIDAD:	(14) LOS MÁRTIRES
2.3 UPZ:	(102) LA SABANA
2.4 BARRIO O SECTOR CATASTRAL:	VOTO NACIONAL
2.5 DIRECCIÓN:	CALLE 9 A No. 15 – 36
2.6 CHIP:	AAA0034KCHK
2.7 FECHA DE VISITA:	JUNIO 07 DE 2016
2.8 POBLACIÓN BENEFICIADA:	1 Persona – 1 Familia
2.9 ÁREA (m2):	300 m² (Aproximadamente)

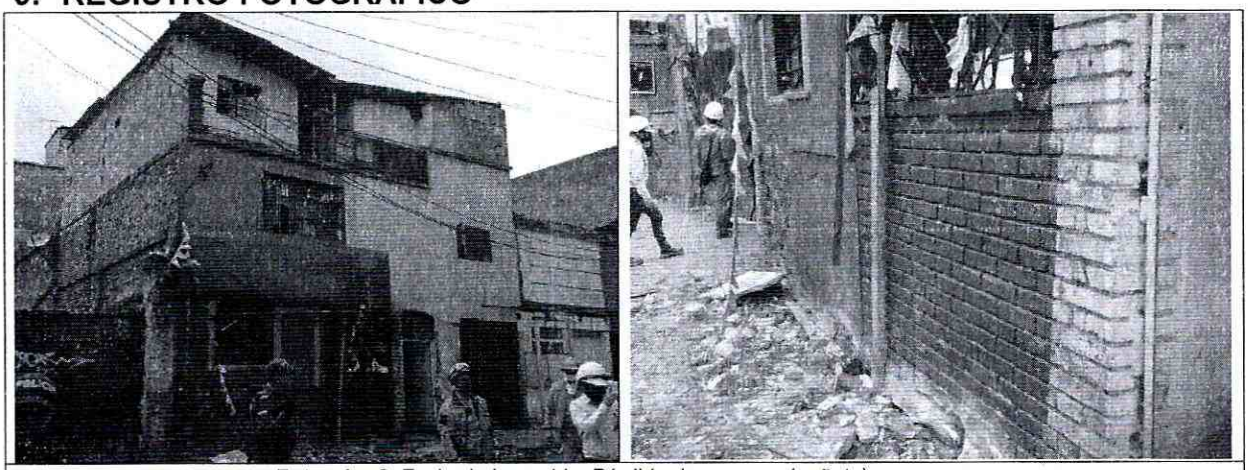
Fotos 1 y 2. Fachada inmueble. Pérdida de revoque (pañete) en muros.

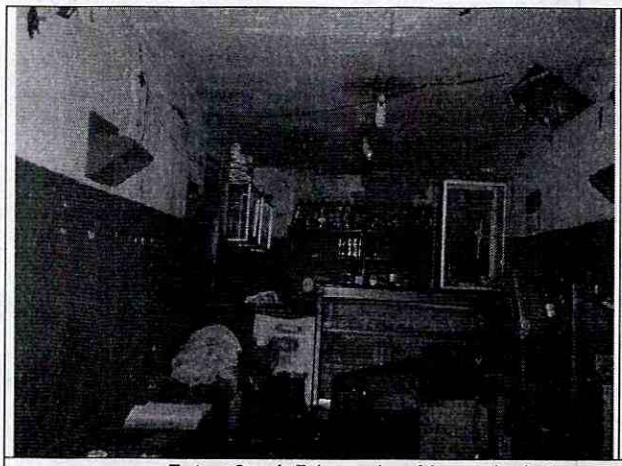
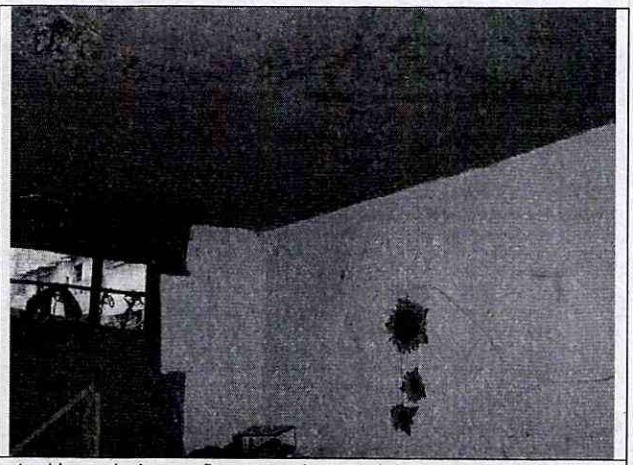
Fotos 3 y 4. Primer piso. Muros sin daño aparente. Humedades y eflorescencias en cielo raso

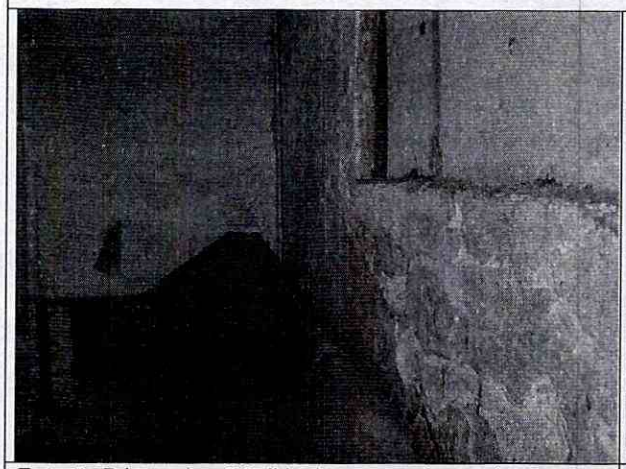
Foto 5. Primer piso. Pérdida de revoque (pañete) en muros.

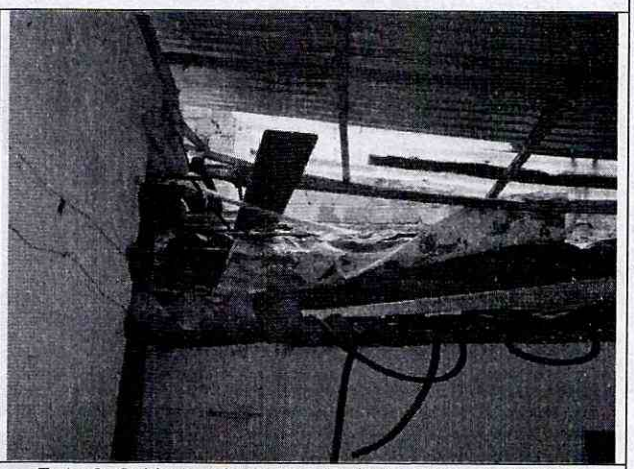
Foto 6. Cubierta primer piso. Deformación perceptible a simple vista

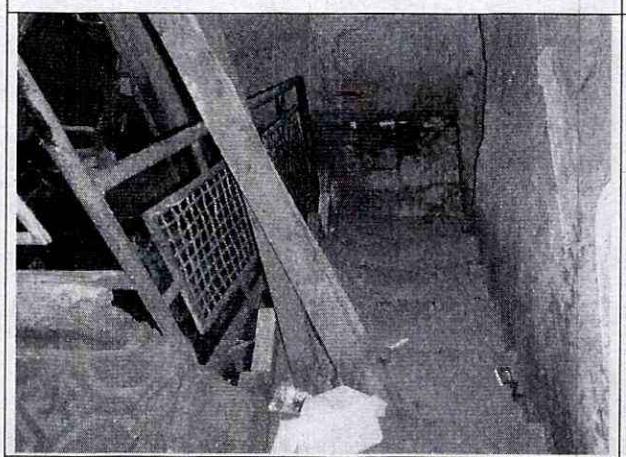
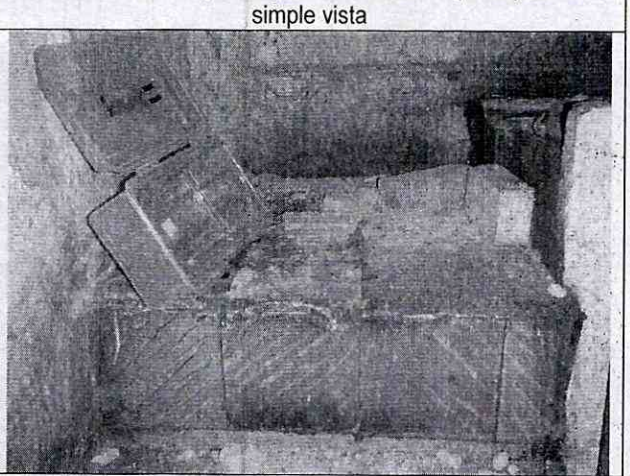
Fotos 7 y 8. Estado general de las escaleras. Fisuras casi imperceptibles sobre la superficie de concreto. Desprendimiento acabados

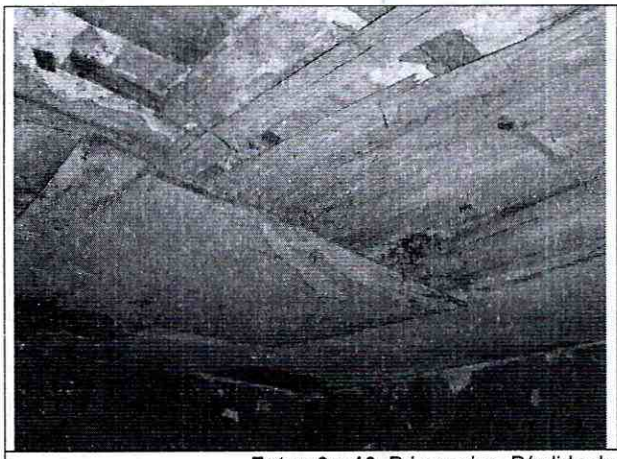
Fotos 9 y 10. Primer piso. Pérdida de mortero de recubrimiento de cielo raso

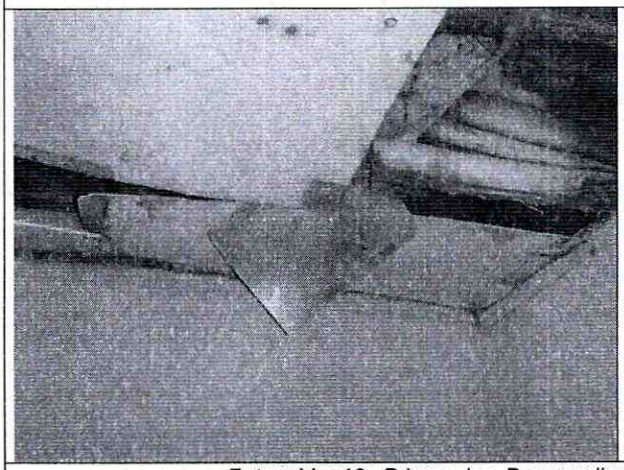
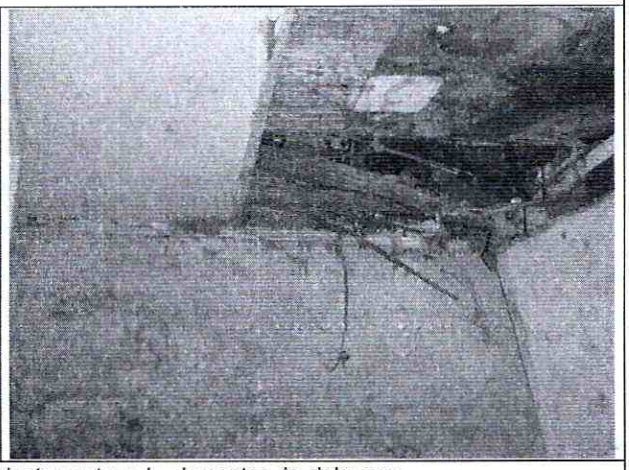
Fotos 11 y 12. Primer piso. Desprendimiento y rotura de elementos de cielo raso

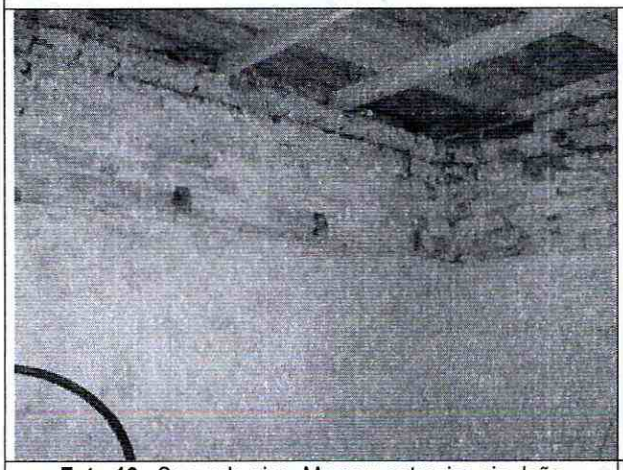
Foto 13. Segundo piso. Muros y entrepiso sin daño aparente

Foto 14. Segundo piso. Pérdida superficie placa de entrepiso

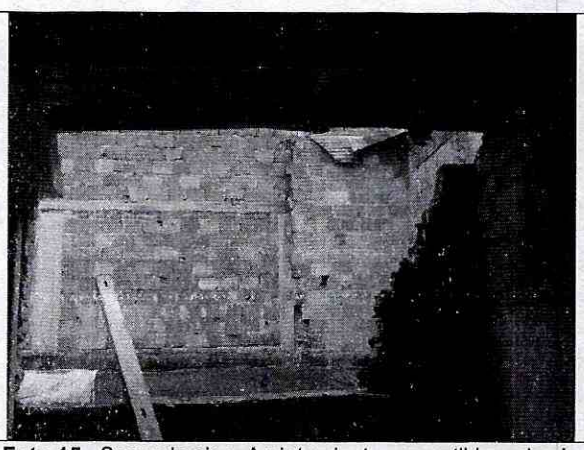
Foto 15. Segundo piso. Agrietamiento perceptible a simple vista y pérdida sección muro fachada interior

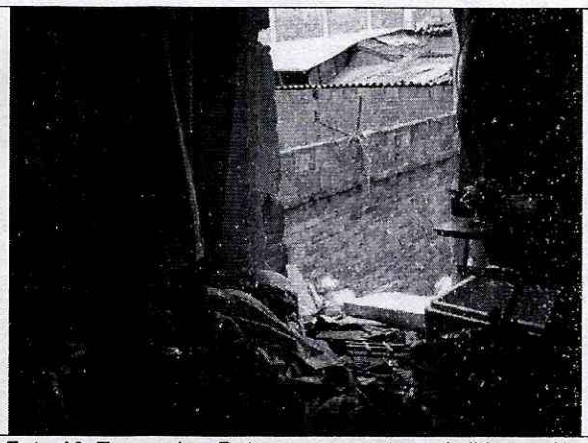
Foto 16. Tercer piso. Rotura mampuesto y pérdida sección muro fachada interior

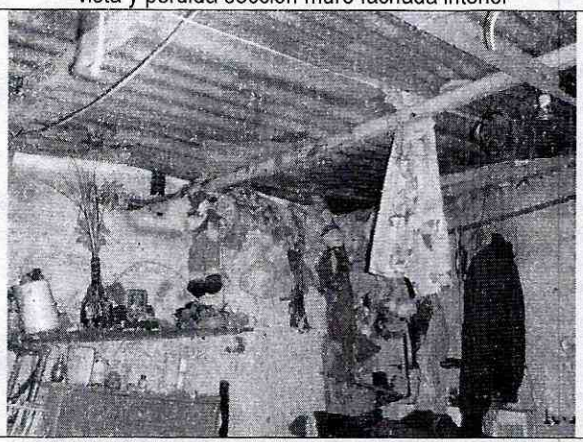
Foto 17. Tercer piso. Deformación perceptible a simple vista de la cubierta

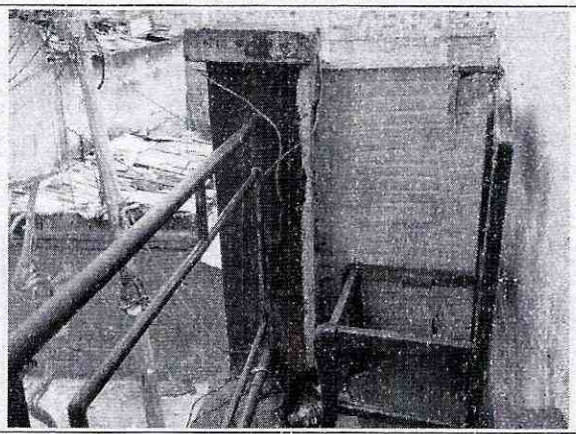
Foto 18. Balcón tercer piso. Agrietamiento perceptible a simple vista en mortero de pega del muro
