1. INFORMACIÓN DE REFERENCIA

1.1 CONCEPTO DE AMENAZA RUINA Nº CAR:	2940
1.2 ÁREA:	Análisis de Riesgos y Efectos Cambio Climático
1.3 AREA FUNCIONAL:	Conceptos Técnicos para Proyectos Públicos
1.4 REFERENCIA CRUZADA RADICADO IDIGER:	2018ER5950
1.5 RESPUESTA OFICIAL No.	RO-101594

2.1 SOLICITANTE:	ALCALDIA LOCAL DE USME
2.2 LOCALIDAD:	(5) USME
2.3 UPZ:	(57) GRAN YOMASA
2.4 BARRIO O SECTOR CATASTRAL:	LOS OLIVARES
2.5 DIRECCIÓN:	CARRERA 5 ESTE No. 75 A – 10 SUR (CARRERA 8) SECADERO
2.6 CHIP:	AAA0144XBPA
2.7 FECHA DE VISITA:	ABRIL 24 DE 2018
2.8 POBLACIÓN BENEFICIADA:	1 Persona – 1 Familia
2.9 ÁREA (m2):	400 m² (Aproximadamente)

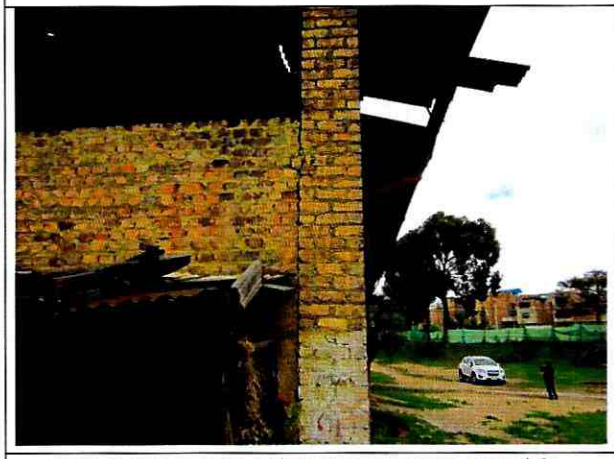
Foto 2. Deterioro de los muros, sin acabados.

Foto 3. Separación de la junta entre muro y machón.

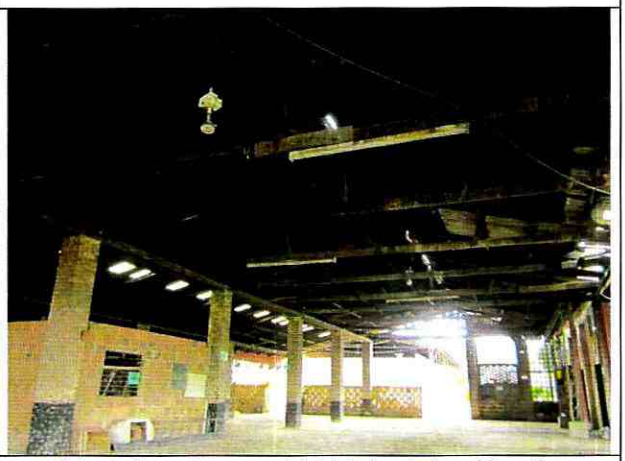
Foto 5. Machones de mampostería a doble altura.

Foto 6. Aspecto general del interior de la edificación.

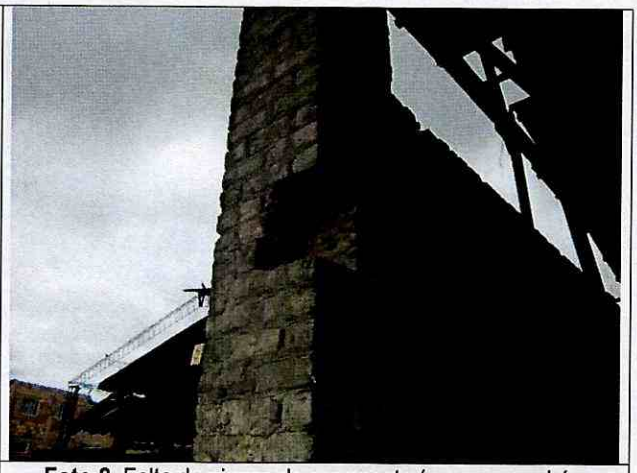
Foto 7. Deterioro de los ladrillos por ingreso de agua lluvia.

Foto 8. Falta de piezas de mampostería en un machón
