1. INFORMACIÓN DE REFERENCIA

1.1 CONCEPTO TÉCNICO No. CT:	**6518**
1.2 ÁREA:	Técnica y de Gestión
1.3 COORDINACIÓN:	Investigación y Desarrollo
1.4 REFERENCIA CRUZADA RADICADO FOPAE:	2012ER11610
1.5 RESPUESTA OFICIAL No.	RO-57296

2.1 SOLICITANTE:	CURADURÍA URBANA No. 4
2.2 PROYECTO:	Vivienda
2.3 LOCALIDAD:	4. San Cristóbal
2.4 UPZ:	50. La Gloria
2.5 BARRIO O SECTOR CATASTRAL:	San Martín Sur
2.6 DIRECCIÓN:	Calle 41 A Sur No. 2 - 35 Este
2.7 CHIP:	AAA0004THJH
2.8 MANZANA CATASTRAL:	6
2.9 PREDIO CATASTRAL:	17
2.10 ÁREA (Ha):	0.0120(*)
2.11 FECHA DE VISITA:	Junio 26 de 2012

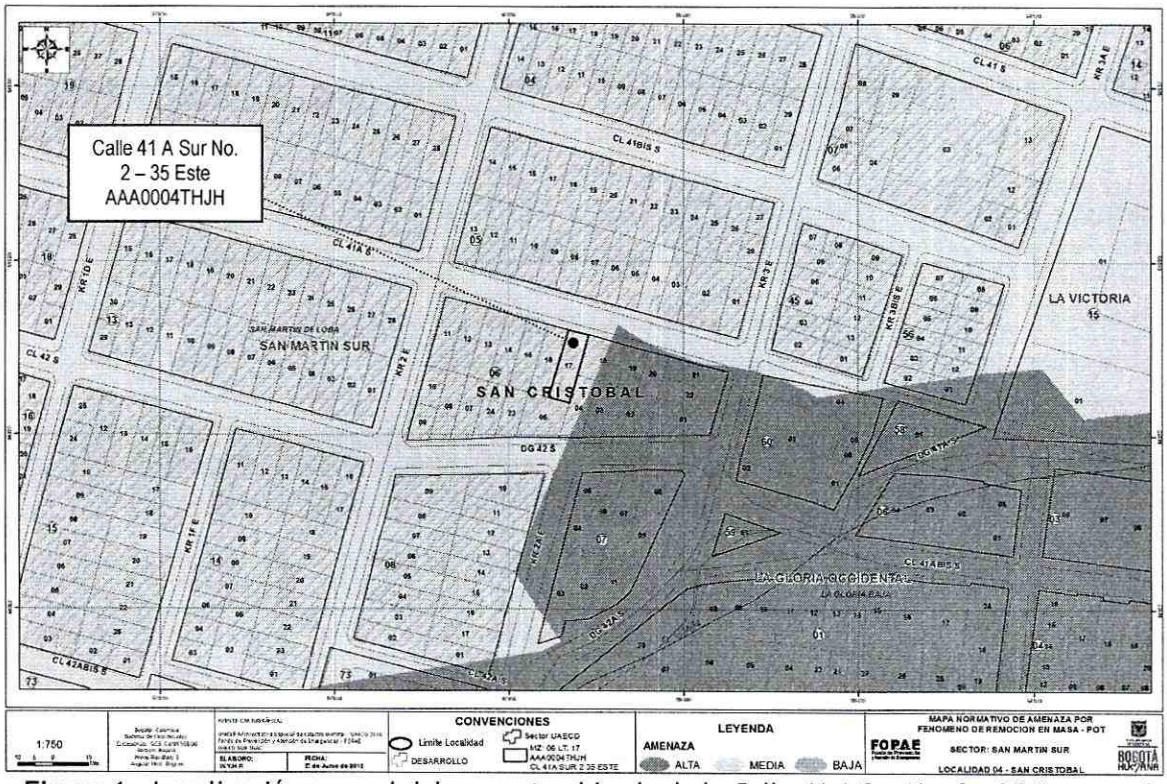
Conforme con el plano normativo de "Amenaza por Remoción en Masa" del Plan de Ordenamiento Territorial de Bogotá-POT, el sector del proyecto ubicado en la Calle 41 A Sur No. 2 - 35 Este, de la Localidad de San Cristóbal, se encuentra en una zona de *Amenaza Media* por procesos de remoción en masa (Figura 1).

Figura 1. Localización general del proyecto ubicado de la Calle 41 A Sur No. 2 - 35 Este en el Plano Normativo de Amenaza por Remoción en Masa del POT (Decreto 190 de 2004), el cual se encuentra en *Amenaza Media*.

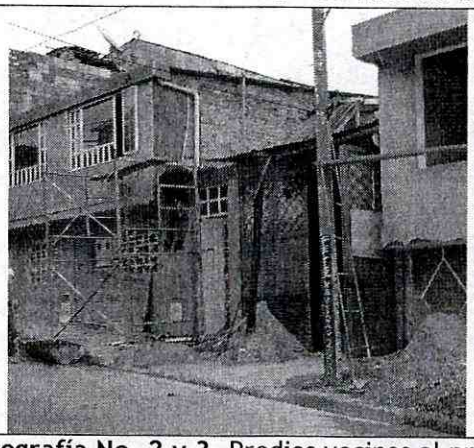
En el momento de la visita técnica al predio objeto del presente concepto técnico, se encontró una edificación de dos niveles, cuyo segundo piso se encontraba en proceso de construcción con un sistema estructural en mampostería simple (Fotografía No. 1). Esta edificación limita al oriente y occidente con edificaciones de un nivel (Fotografía No. 2 y 3).

Con base en la inspección visual se pudo establecer que el predio en mención no presenta evidencias de afectación por procesos de remoción en masa, ni de carácter local, ni de carácter general en la ladera o zonas aledañas al predio evaluado.

Fotografía No. 1. Predio en donde se desarrollará el proyecto ubicado en la Calle 41 A Sur No. 2 - 35 Este de la Localidad de San Cristóbal.

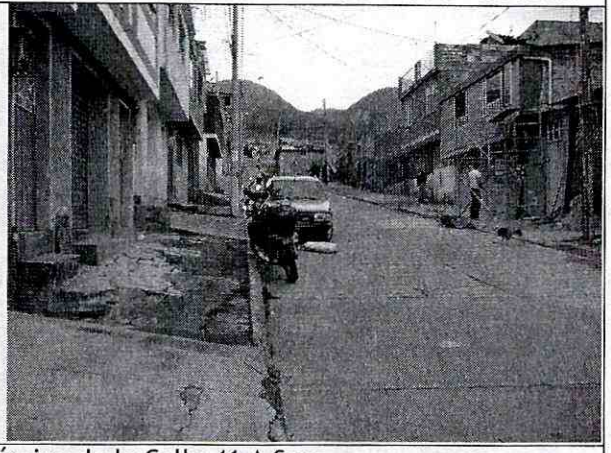
Fotografía No. 4 y 5. Panorámica de la Calle 41 A Sur.
