DIRECCIÓN DE PREVENCIÓN Y ATENCIÓN DE EMERGENCIAS

CONCEPTO TÉCNICO No. CT - 4764

Localidad	2 - Chapinero
UPZ	88 – El Refugio
Sector Catastral	Bellavista
Dirección	Cll 73 No. 00- 51/69 E
Nombre del Proyecto	Edificio Cll 73 No. 00- 51/69 E
CHIP	AAA0094CROE y AAA0094CRPP
Manzana Catastral	23
Predio Catastral	17 y 18
Fecha de Visita	Marzo 22 de 2007
Área (Ha)	0.075 (aproximadamente)
Solicitante	Curaduría Urbana No. 4
Tipo de Amenaza	Remoción en Masa

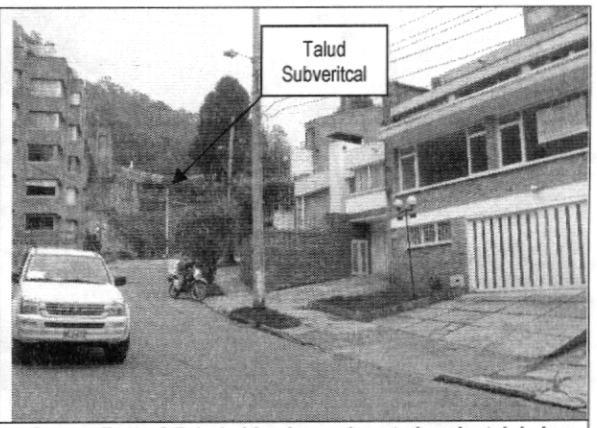
En los predios objetos del presente concepto técnico, se encuentran construidas dos (2) edificaciones de dos (2) pisos, de uso residencial, las cuales en el momento de la visita técnica adelantada, exteriormente no evidencian fallas de tipo estructural, ni afectaciones por procesos de remoción en masa (ver fotografía No.1).

Fotografía No.1. Predios ubicados en la Cll 73 No. 00-51/69 E, donde se busca adelantar el proyecto.
