DIRECCIÓN DE PREVENCIÓN Y ATENCIÓN DE EMERGENCIAS

CONCEPTO TÉCNICO Nº 4048

ENTIDAD SOLICITANTE:	D.A.P.D
OBJETIVO:	PROGRAMA DE LEGALIZACION DE BARRIOS
LOCALIDAD:	BOSA
UPZ:	84 BOSA OCCIDENTAL
BARRIOS:	EL RUBI
AREA:	0.22 HA
TIPO DE RIESGO:	INUNDACIÓN POR DESBORDAMIENTO
FECHA DE EMISIÓN:	NOVIEMBRE 30 DE 2004
VIGENCIA:	TEMPORAL, MIENTRAS NO SE MODIFIQUEN SIGNIFICATIVAMENTE LAS CONDICIONES DEL SECTOR.

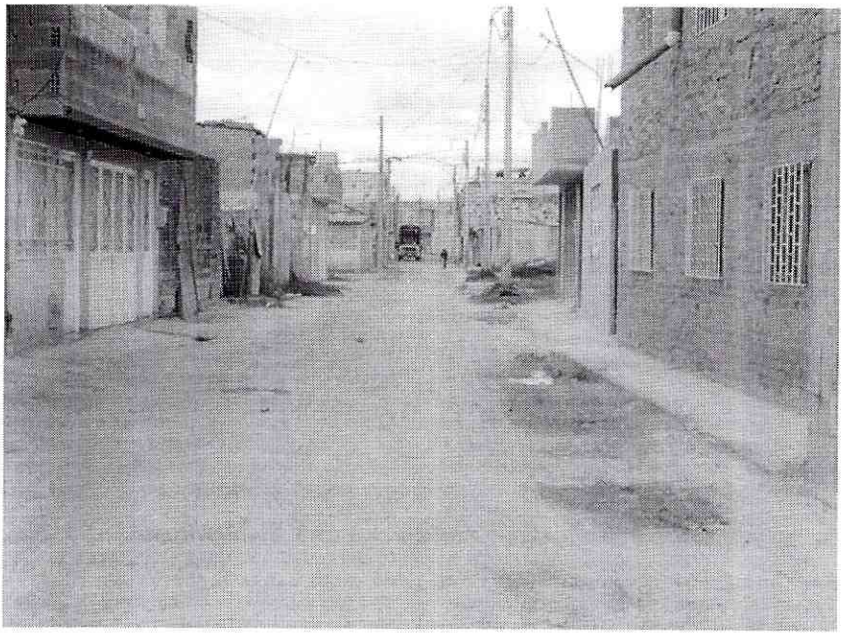
Foto 1. Vista Carrera 100G BIS

La mayor parte de la tierra es de uso residencial la cual está consolidada, tiene infraestructura vial sin pavimentar y servicios públicos básicos completos.

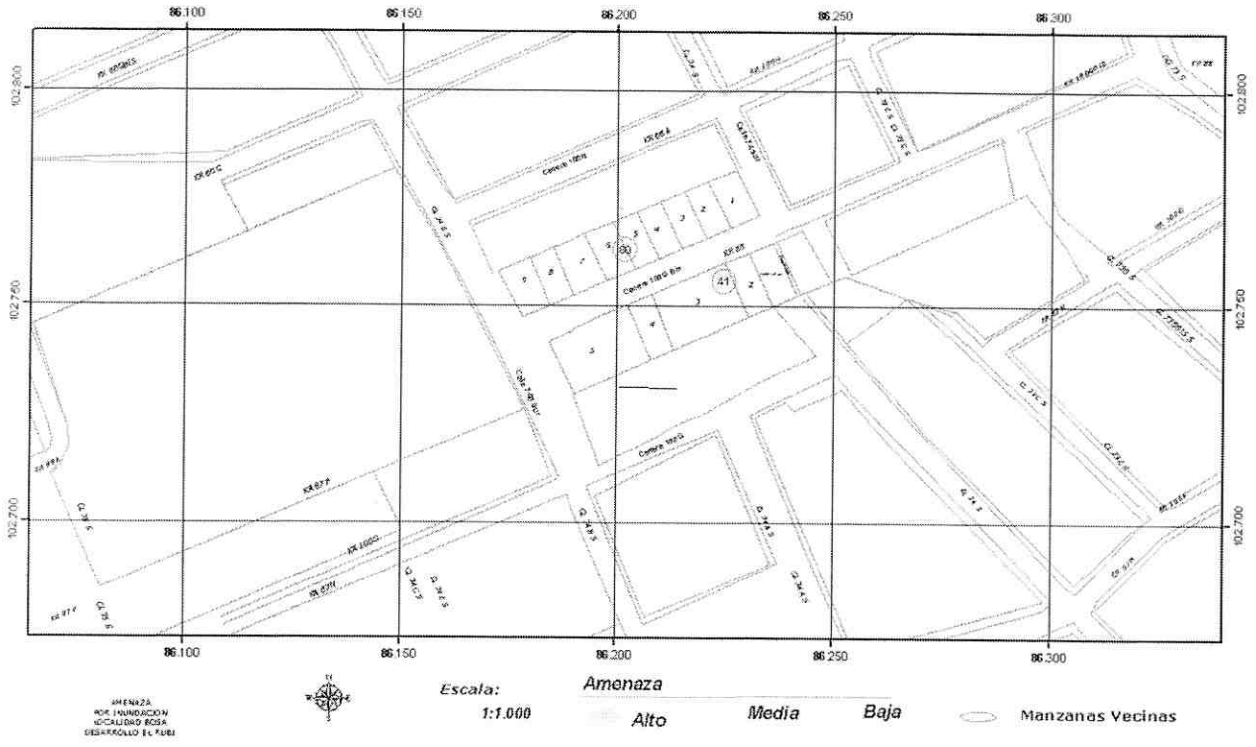
Figura 2. Mapa de Amenaza por Inundación

El Desarrollo en mención se encuentra topográficamente más alto o igual que el nivel normal del río y alejado al mismo, el jarillón en general tiene condiciones aceptables desde el punto de vista geotécnico, por lo tanto, esta situación ubica al Desarrollo en zona de amenaza media.

El Desarrollo EL RUBI se encuentra en zona de amenaza media por inundación generada por el desbordamiento del río Tunjuelo, dado que la ubicación del mismo está en una zona topográficamente nivelada con el nivel normal del río.(véanse Figuras 1, 2 y Tabla 2)

Desde el punto de vista de riesgos, la DPAE recomienda legalizar todo el Desarrollo EL RUBI.
