DIAGNÓSTICO TÉCNICO – DI-11970
SUBDIRECCIÓN DE ANÁLISIS DE RIESGOS Y EFECTOS DE CAMBIO CLIMÁTICO
GRUPO ASISTENCIA TÉCNICA
RADICADOS IDIGER 2018ER10659 – 2018ER11299

5. ESCENARIO DE RIESGO : Construcciones – Funcionamiento / Operación de edificaciones

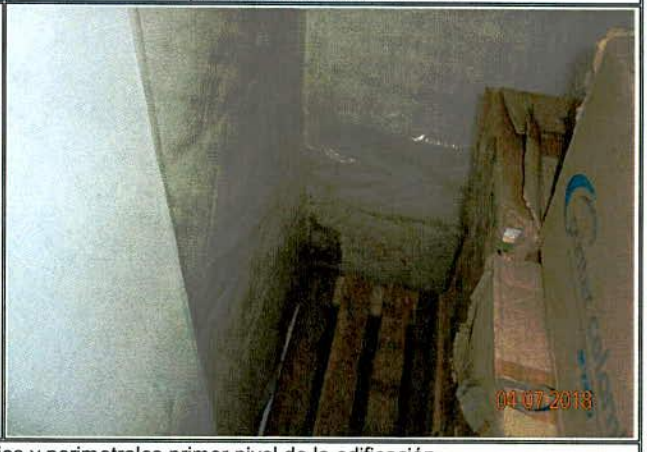
Foto No. 2. Humedades en muros divisorios y perimetrales primer nivel de la edificación

Foto No. 3 y 4. Humedades en muros divisorios y perimetrales primer nivel de la edificación

- Aumento progresivo de las humedades identificadas en muros perimetrales y de cerramiento perimetral que conforman la edificación emplazada en el predio de la Calle 74 No. 22 – 55, Sector Catastral San Felipe de la Localidad de Barrios Unidos.

- Al responsable de la edificación emplazada en el predio de la Calle 74 No. 22 – 55, Sector Catastral San Felipe de la Localidad de Barrios Unidos, se recomienda adelantar un estudio detallado de ingeniería en donde se analice de manera integral el conjunto suelo estructura, la vulnerabilidad estructural y la estabilidad geotécnica, de tal forma que permita establecer la (s) causa (s) detonante(s) de los procesos de asentamiento y el nivel de afectación estructural que eventualmente pudiera tener la edificación. Estos estudios deberán arrojar la metodología pertinente de intervención que permita mitigar y/o retornar a las condiciones óptimas estructurales para su comportamiento frente a cargas normales (habituales) de servicio y cargas dinámicas.

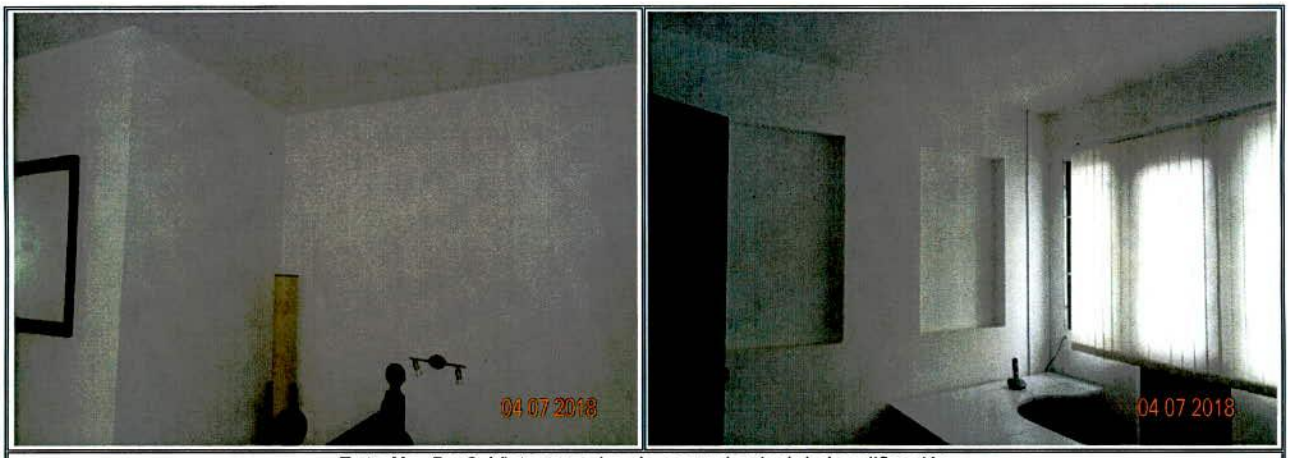
Foto No. 5 y 6. Vista espacios de segundo nivel de la edificación
