DIAGNÓSTICO TÉCNICO – DI No.19631
SUBDIRECCIÓN DE ANÁLISIS DE RIESGOS Y EFECTOS DEL CAMBIO CLIMÁTICO
GRUPO ASISTENCIA TÉCNICA
RADICADOS IDIGER 2023ER18566,2023ER18914,2023ER19012,2023ER18592, 2023ER18449,2023ER19260,2023ER18796,2023ER18578,2023ER18982,2023ER18817,2023ER18812,2023ER20390,2023ER20406,2023ER19204,2023ER21238,2023ER21465,2023ER18548, 2023ER19264,2023ER18430,2023ER19633,2023ER19894,2023ER19860,2023ER18734, 2023ER18722,2023ER18670,2023ER19966,2023ER20057,2023ER20915 y 2023ER20923

1. DATOS GENERALES DEL EVENTO

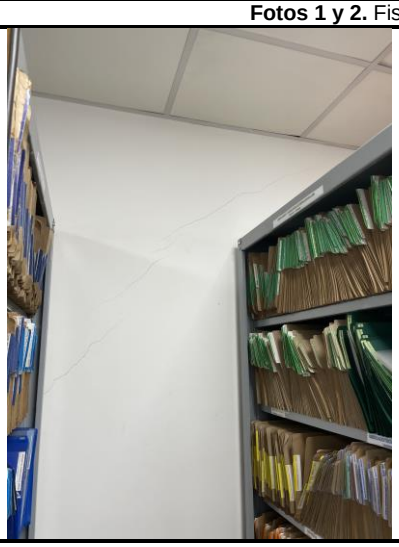
Fotos 1 y 2. Fisuras en muros perimetrales y muros divisorios.

Fotos 3 y 4. Fisuras en muros perimetrales y muros divisorios.

Foto 5. Daños leves en muros perimetrales

Foto 6. Daños leves en muros de antepecho.

Foto 7. Fisuras en muros divisorios.

Foto 8. Fisuras en recubrimiento de columnas.

Foto 9. Desprendimiento de recubrimiento en muros de cerramiento.

Foto 10. Dilataciones entre mampuestos.

Fotos 11 y 12. Fisuras en acabados de entrepiso drywall.
