DIAGNÓSTICO TÉCNICO – DI No. 11913
SUBDIRECCIÓN DE ANÁLISIS DE RIESGOS Y EFECTOS DE CAMBIO CLIMÁTICO
GRUPO ASISTENCIA TÉCNICA
EVENTO SIRE No. 4984033

Estructural/ Levantamiento de recubrimiento cerámico.

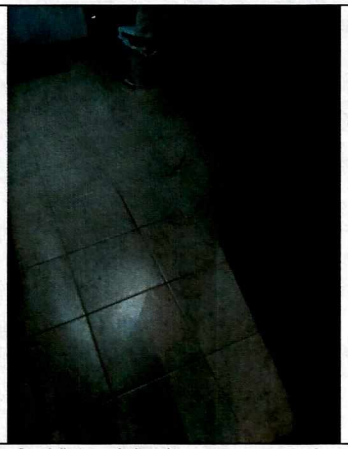
En el apartamento 721 se identifica que el material cerámico de recubrimiento del piso, sufrió un levantamiento súbito (ver fotografías 2), este daño es puntual y solo se identifica en esta zona del apartamento, el resto de elementos, como pisos y muros presentan un buen estado de conservación.

Posiblemente los daños puntuales observados en el recubrimiento del piso en la zona de cocina del apartamento 721, se debieron a una liberación de esfuerzos en este sector del apartamento, cuyas causas se desconocen y escapan del alcance del presente documento.

Fotografía 2. Vista del piso en zona de cocina del apartamento 721 de la torre 6, donde se levantó el recubrimiento cerámico.

- Al responsable y/o responsables del apartamento 721 y/o de la torre 6, ubicada en el predio de la referencia, para identificar la causa y las acciones a implementar en el apartamento 721, donde se identifica daño en recubrimiento de piso, es necesario adelantar estudios detallados de patología estructural. Las acciones a implementar se deben desarrollar garantizando que se cumplan los requerimientos establecidos en el Decreto No. 926 del 19 de marzo de 2010 y el Decreto No. 340 del 13 Febrero de 2012, Reglamento Colombiano de Construcción Sismo Resistente NSR-10 de acuerdo con la normatividad vigente, con el ánimo de garantizar durante la vida útil las condiciones más adecuadas para su uso.

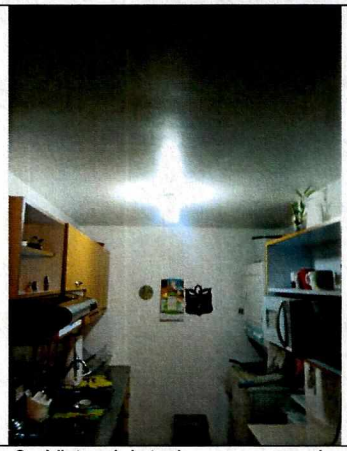
Se realiza verificación al apartamento 621 ubicados por abajo del apartamento 721, identificando que este presenta un buen estado de conservación, no presentan ningún tipo de daño en elementos estructurales o no estructurales, se verifica placa de entrepiso en zona de cocina (ver fotografía 3).

Fotografía 3. Vista del techo en zona de cocina del apartamento 621 de la torre 6, no se observan daños.
