1.1 CONCEPTO TÉCNICO No. CT:	**6266**
1.2 ÁREA:	TÉCNICA Y DE GESTIÓN
1.3 COORDINACIÓN:	INVESTIGACIÓN Y DESARROLLO
1.4 REFERENCIA CRUZADA RADICADO FOPAE:	2011ER8704
1.5 RESPUESTA OFICIAL No.	RO-48842

2.1 SOLICITANTE:	CURADURÍA URBANA No. 5
2.2 PROYECTO:	VIVIENDA NUEVA
2.3 LOCALIDAD:	4. San Cristóbal
2.4 UPZ:	32. San Blas
2.5 BARRIO O SECTOR CATASTRAL:	Sector Catastral Las Mercedes – Barrio San Blas
2.6 DIRECCIÓN:	Calle 18 Sur # 8 A – 40 Este
2.7 CHIP:	AAA0000RMLF
2.8 MANZANA CATASTRAL:	32
2.9 PREDIO CATASTRAL:	02
2.10 ÁREA (m^2):	72.0
2.11 FECHA DE VISITA:	Julio 13 de 2011

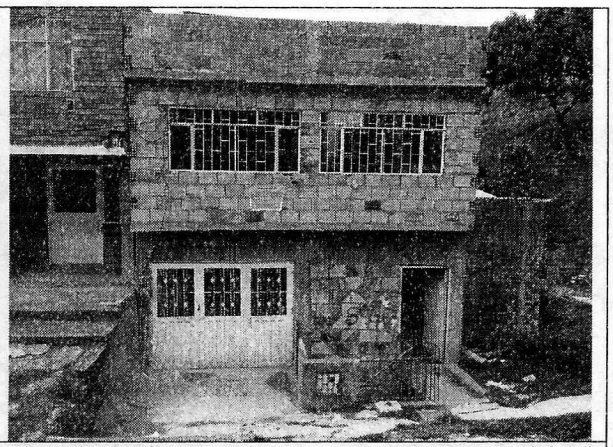
La zona donde se busca desarrollar el proyecto corresponde con uso de suelo urbano con edificaciones de tipo residencial y comercial. Es un sector consolidado con densidad de construcción alta, contando con vías principales pavimentadas y vías secundarias sin pavimentar (ver Fotografías No. 1 y 2); así mismo, las

Fotografía No. 1. Predio del proyecto ubicado en la Calle 18 Sur # 8 A – 40 Este, de la localidad de San Cristóbal.

Fotografía No. 2. Predio del proyecto ubicado en la Calle 18 Sur # 8 A – 40 Este, de la localidad de San Cristóbal.

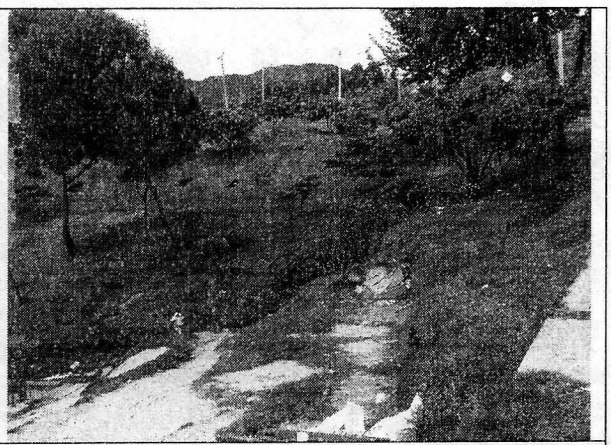
Fotografía No. 3. Proceso de remoción en masa en el sector aledaño al predio del proyecto ubicado en la Calle 18 Sur # 8 A – 40 Este, de la localidad de San Cristóbal.

Fotografía No. 4. Zona verde en el sector aledaño al predio del proyecto ubicado en la Calle 18 Sur # 8 A – 40 Este, de la localidad de San Cristóbal.
