DIAGNÓSTICO TÉCNICO No. DI-4326
SUBDIRECCIÓN DE EMERGENCIAS
COORDINACIÓN DE ASISTENCIA TÉCNICA
RADICADO FOPAE # 2009ER13860

DIRECCIÓN:	- Conjunto Residencial Arboleda Real Carrera 73 No. 164-63 (Antigua Carrera 63 No. 165-20) - Proyecto urbanístico Calle 167 No. 72-07	ÁREA DIRECTA:	2000 m²					
BARRIO:	Portales del Norte	POBLACIÓN ATENDIDA:	450					
UPZ:	23 – Casa Blanca Suba	FAMILIAS	135	ADULTOS	280	NIÑOS	170	
LOCALIDAD:	11 – Suba	PREDIOS EVALUADOS	2					
CHIP	- AAA0128RXEP - AAA0128RXFZ	DOCUMENTO REMISORIO	CR-7279

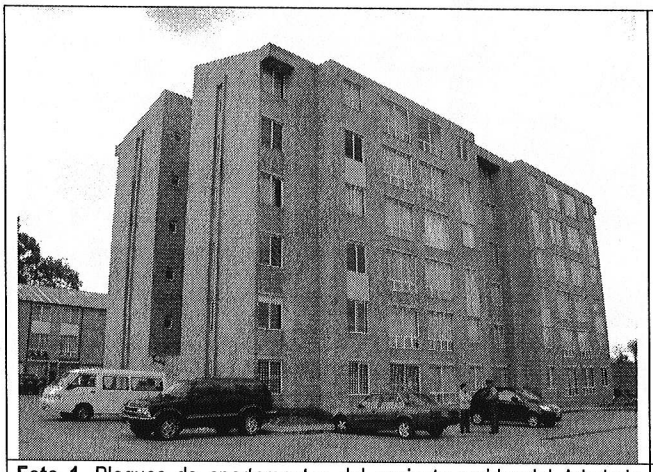
Foto 1. Bloques de apartamentos del conjunto residencial Arboleda Real. Los bloques están adosados, pero dilatados entre sí.

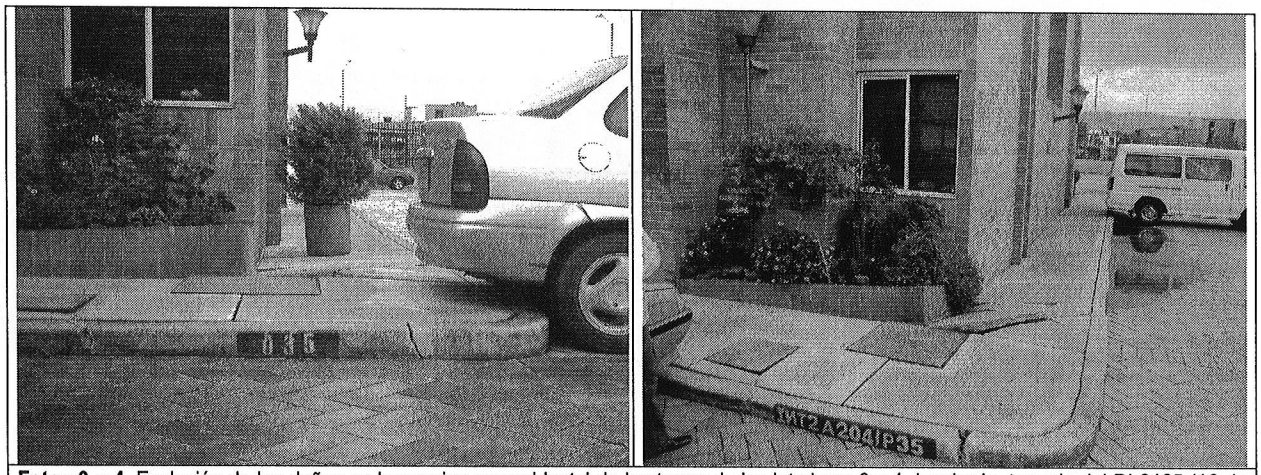
Las torres de apartamentos se han visto afectadas por severos asentamientos, evidenciados por los daños en materas (agrietamientos de cerca de 4 cm, desintegración de unidades de mampostería) y andenes perimetrales (levantamiento, agrietamiento de losas de concreto, desempate de tapas de cajas de alcantarillado, Fotografías 3, 4 y 5), así como por la desaparición de los escalones de acceso a los edificios; el terreno alrededor de los edificios presenta inclinación hacia el paramento de los mismos, identificándose en algunos sectores esquineros agrietamiento de patrón concéntrico en pisos.

Las afectaciones son mucho más notorias en las torres de los interiores 3 y 4, que en las torres de los interiores 1 y 2. Los asentamientos, que probablemente han superado los 25 cm al parecer se han presentado de manera uniforme en las edificaciones, causando una ligera inclinación en las torres de los interiores 3 y 4; con base en la inspección visual no se detectaron daños en muros o placas de entrepiso de las edificaciones, a excepción de unas grietas de tendencia diagonal escalonada en muros del sexto nivel de los interiores 3 y 4, con abertura menor a 1 mm. De acuerdo con lo anterior, la estabilidad estructural de las torres no se encuentra comprometida en el mediano plazo ante cargas normales de servicio.

Foto 2. Vista de los bloques de viviendas del conjunto Residencial Arboleda Real.

Fotos 3 y 4. Evolución de los daños en la esquina suroccidental de las torres de los interiores 3 y 4. Izquierda, tomada del DI-3165 (16 de abril de 2009); derecha, tomada el 20 de de octubre de 2009. Se aprecia un aumento en los daños (agrietamiento y levantamiento) de las losetas de concreto del andén perimetral.

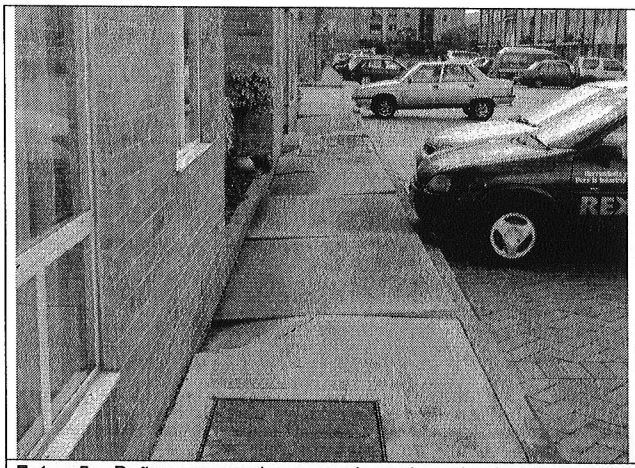
Sin embargo, los habitantes de las torres reportaron que en el pasado se han presentado problemas a nivel de redes de acueducto y alcantarillado, asociados a deformaciones, rotura y estrangulamiento de las mismas a causa de los asentamientos descritos, los cuales en el pasado han afectado la habitabilidad de los apartamentos del primer nivel de los interiores 3 y 4, dado que se ha presentado la anegación de ellos con aguas negras. Al momento de la visita técnica no se encontraron apartamentos afectados, y la habitabilidad de las torres de apartamentos no se encontraba comprometida. Finalmente se destaca que los daños en las losetas de concreto de los andenes perimetrales propician la ocurrencia de accidentes y caídas de personas.

El predio de la Carrera 73 No. 164-63, en el que se localiza el conjunto residencial, limita por su costado norte con el predio de la Calle 167 No. 72-07, en el cual se adelanta la construcción de un proyecto urbanístico, al parecer una clínica, que contará con ocho (8) niveles y un número no determinado de sótanos, dado que ni durante la visita técnica ni después se logró establecer contacto con los responsables de dicha construcción. De acuerdo con la valla informativa de las actividades de construcción, ubicada sobre el costado oriental de la Carrera 73, el proyecto presentará uso "*dotacional de salud*", contará con una altura de 24 m y su responsable es la firma "Inversiones Godoy Ordóñez y Cía S. en C." (Fotografía 5). Al momento de la visita técnica, al interior del predio de la Calle 167 No. 72-07 se adelantaban labores de pilotaje, pero no se había dado inicio a labores de excavación de los sótanos (Fotografías 6 y 7).

Foto 5. Daños en andenes perimetrales de las torres de apartamentos de conjunto residencial.

Foto 6. Predio de la Calle 167 No. 72-07, en el que se adelanta la construcción de un proyecto urbanístico, al parecer clínica de 8 niveles de altura.

Foto 7. Valla informativa de las actividades de construcción que se adelantan en el predio de la Calle 167 No. 72-07.

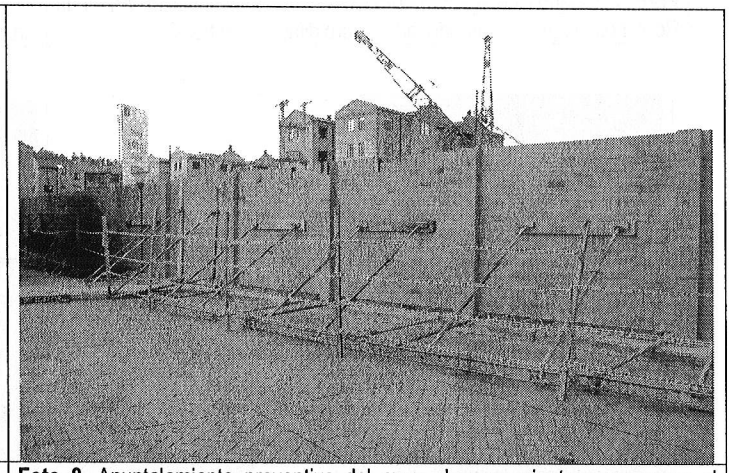
El conjunto residencial se encuentra separado del predio de la Calle 167 No. 72-07 por medio de un muro, al parecer también en mampostería estructural (misma tipología de ladrillo, carencia de elementos de confinamiento y amarre en concreto a la vista), con machones en mampostería ubicados aproximadamente cada 3.20 m, todo ello coronado por una cerca eléctrica. Al momento de la visita el muro se observó levemente inclinado hacia el predio del costado norte y con pérdida de algunas unidades estructurales de la corona; de acuerdo a lo expresado por los responsables del conjunto residencial, dicha afectación se encuentra asociada a la vibración del terreno causada durante las labores de pilotaje que se desarrollan para la construcción del proyecto urbanístico, situación que con base en la inspección visual no fue posible corroborar. Por lo anterior, se realizó el apuntalamiento preventivo de dicho muro por medio de puntales y cerchas metálicas por parte de los responsables del proyecto urbanístico y el cerramiento del sector por medio de cinta de señalización (Fotografía 8).

Foto 8. Apuntalamiento preventivo del muro de cerramiento que separa el conjunto residencial Arboleda Real del predio de la Calle 167 No. 72-07.

- En el corto plazo, y ante el desarrollo de las actividades de pilotaje y excavaciones en el predio de la Calle 167 No. 72-07, aumento del grado de inclinación del muro de cerramiento del costado norte del Conjunto Residencial Arboleda Real, emplazado en el predio de la Carrera 73 No. 164-63, y que limita con el predio de la Calle 167 No. 72-07, con posibilidad de colapso parcial o total de dicho elemento hacia el predio vecino.

- A la administración y copropietarios del Conjunto Residencial Arboleda Real, emplazado en el predio de la Carrera 73 No. 164-63, así como a los responsables del proyecto urbanístico que se desarrolla en el predio de la Calle 167 No. 72-07, mantener el apuntalamiento preventivo del muro de cerramiento del costado norte del conjunto residencial, hasta tanto se garantice su estabilidad estructural. De igual manera, mantener la señalización con cinta del área adyacente a dicho muro para evitar el acercamiento de personas a dicho sector, y considerar la posibilidad de implementar un cerramiento más efectivo del sector, por ejemplo con polisombra soportada por elementos de madera.
