DIAGNÓSTICO TÉCNICO - DI-19251
SUBDIRECCIÓN DE ANÁLISIS DE RIESGOS Y EFECTOS DE CAMBIO CLIMÁTICO
GRUPO ASISTENCIA TÉCNICA
RADICADO IDIGER No. 2023ER12240

DIRECCIÓN:	TV 11C Este # 2F - 11	**COORDENADAS AREA INSPECCIONADA**				X_1= 101.094,870 Y_1= 98.477,221		
BARRIO:	El Rocío Centro Oriental	**ÁREA DIRECTA AFECTADA:**				2 m^2		
UPZ:	96 – Lourdes	**POBLACIÓN ATENDIDA:**				1		
LOCALIDAD:	03 – Santa Fe	**FAMILIAS**	1	**ADULTOS**	1	**MENORES**	0	
CHIP:	AAA0033MORU	**PREDIOS EVALUADOS**				1		
AREA INSPECCIONADA	30 m^2	**DOCUMENTO REMISORIO**				CR-48907

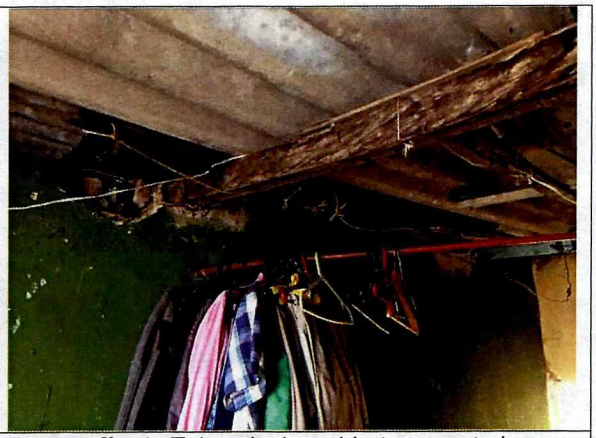
En el predio dé la TV 11C Este # 2F – 11, se emplaza una vivienda de dos pisos, uno de los cuales, se encuentra sobre el nivel de la vía vehicular de la TV 11C Este y el otro, por debajo del mismo. La vivienda se encuentra construida en mampostería simple, con entrepiso en madera, soportado por vigas del mismo material, y cubierta en tejas de asbesto, soportas por entramado en madera, que se apoya directamente sobre los muros de cerramiento perimetral (ver Fotografías 2 y 3).

Fotografía 2. Vivienda evaluada, construida en mampostería simple.

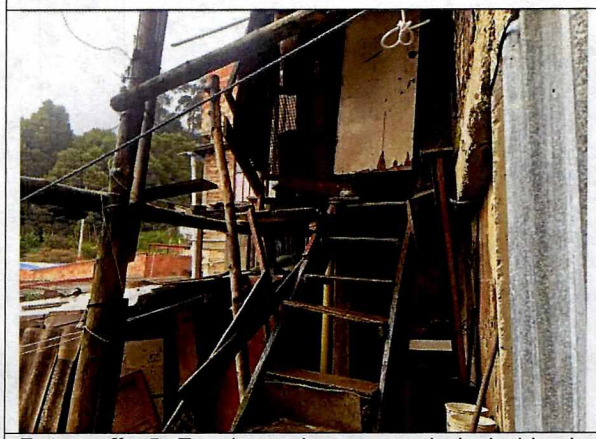
Durante la inspección realizada, se evidencian deficiencias constructivas tales como, la ausencia de elementos de confinamiento en los muros de cerramiento perimetral y algunos elementos en madera con amarres defectuosos. Sin embargo, no se evidencian daños sobre los elementos que conforman la estructura de la vivienda, que puedan alertar sobre una condición de riesgo por sus condiciones físicas observadas (Ver fotografía 4 a 7).

Fotografía 4. Tejas de la cubierta soportadas por entramado en madera.
