1.1 CONCEPTO TÉCNICO No:	**CT - 8274**
1.2 DEPENDENCIA:	Análisis de Riesgos y Efectos del Cambio Climático
1.3 ÁREA FUNCIONAL:	Conceptos para la Planificación Territorial
1.4 CARTA REMISORIA No.	**CR-29160**

2.1 SOLICITANTE:	Secretaría Distrital del Hábitat - SDHT
2.2 LOCALIDAD:	10 – Engativá
2.3 UPZ:	74 - Engativá
2.4 DESARROLLO:	**La Riviera Engativá**
2.5 ÁREA (Ha):	0,1773
2.6 FECHA DE VISITA:	22 de Agosto de 2017 y 14 de Diciembre de 2017
2.7 FECHA DE ELABORACIÓN:	26 de Diciembre de 2017
2.8 TIPO DE RIESGO:	Inundación por desbordamiento
2.9 VIGENCIA:	La vigencia del presente concepto está en función de las condiciones físicas del desarrollo que sirvieron para las evaluaciones de amenaza, vulnerabilidad y riesgo; por lo tanto, si se producen cambios significativos en las mencionadas condiciones éste deberá ser ajustado.

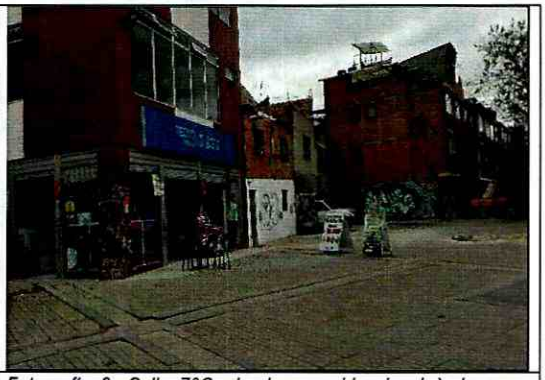
Fotografía 2: Calle 70G, donde se evidencia el ànden en adoquín en buen estado. En este sector del Desarrollo se evidencian construcciones uso residencial y comercial.

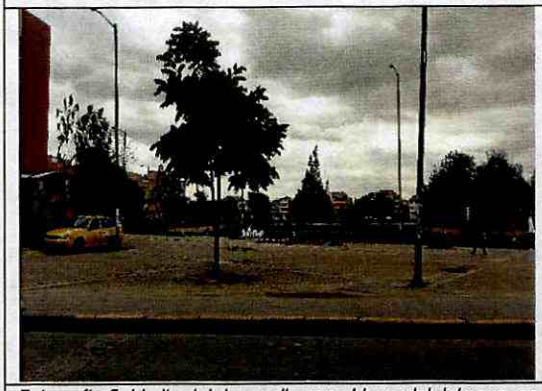
Fotografía 3: Carrera 111C, donde se evidencian vías con pavimento rígido. Hay casas hasta de cinco pisos de uso residencial y comercial.	*Fotografía 4: Vía cerrada en la Carrera 111C. La vía cuenta con estructura de pavimento en estado regular. Hay construcciones de hasta cuatro pisos de uso residencial y comercial.*

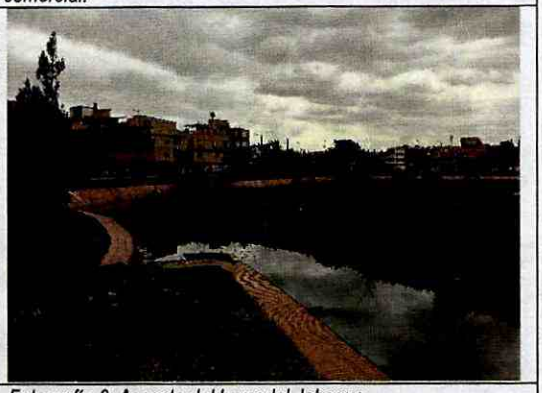
Fotografía 5: Limite del desarrollo con el humedal Jaboque, se aprecian los 30 m aproximadamente que hay entre el desarrollo y el humedal (ZMPA).	*Fotografía 6: Aspecto del humedal Jaboque.*
