DIAGNÓSTICO TÉCNICO – DI No. 13097
SUBDIRECCIÓN DE ANÁLISIS DE RIESGOS Y EFECTOS DE CAMBIO CLIMÁTICO
GRUPO ASISTENCIA TÉCNICA
RADICADO IDIGER 2019ER5496

DIRECCIÓN:	Carrera 73 H No 77-58 Mejora	**COORDENADAS AREA INSPECCIONADA**	X:89510 Y1. 91348				
BARRIO CATASTRAL:	Caracolí	**ÁREA DIRECTA AFECTADA:**	80m^2				
UPZ:	69 Ismael Perdomo	**POBLACIÓN ATENDIDA:**	5				
LOCALIDAD:	Ciudad Bolívar	**FAMILIAS**	1	**ADULTOS**	2	**MENORES**	3
CHIP:	AAA0266FZWF	**PREDIOS EVALUADOS**	1				
AREA INSPECCIONADA:	80m^2	**DOCUMENTO REMISORIO**	CR-33656

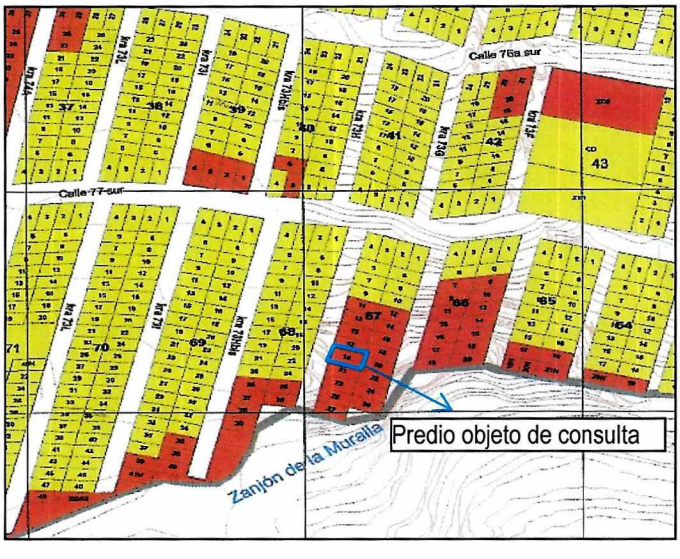
Imagen 1. Amenaza por movimiento en masa en Caracolí. CT-4426 de 2006

El predio al cual se hizo la inspección visual (ver Imagen 1), se localiza en el barrio Caracolí que fue legalizado mediante resolución 843 de 2007 y se encuentra en la UPZ -69 Ismael Perdomo de la localidad Ciudad Bolívar, para lo cual el Instituto Distrital de Gestión de Riesgos y Cambio Climático - IDIGER, emitió el concepto técnico 4862 del 2007 que actualiza y complementa CT 4426 del 2006 por riesgo de movimiento en masa

El predio objeto de consulta se localiza en la manzana 67, predio 19, que se encuentra categorizado en amenaza alta por movimientos en masa. Cabe aclarar que en el momento de la elaboración del concepto técnico CT-4862, el predio objeto de consulta no contaba con una construcción, pero por la cercanía con el Zanjón De La Muralla y por presentar alta pendiente, se puede ver favorecido con procesos de erosión y de desprendimiento del material. Por lo anterior, se recomendó destinar su uso como zonas verdes o para recreación

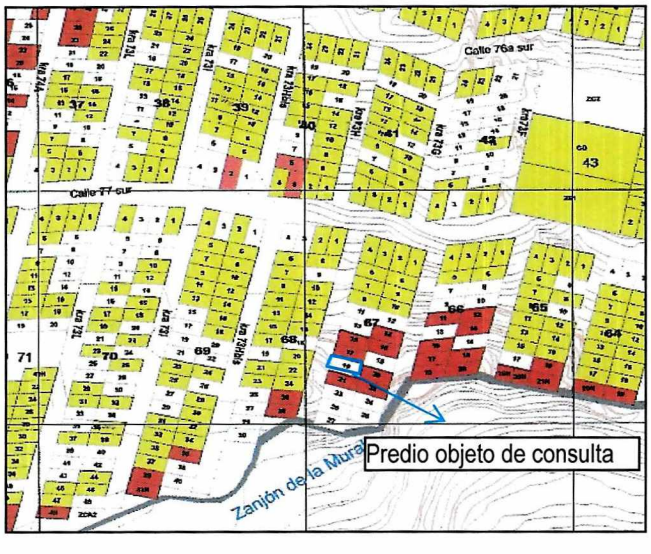
Imagen 2. Riesgo por movimiento en masa en Caracolí. CT-4426 de 2006

pasiva, su uso como suelo urbano estaría condicionado a que para habilitar estos sectores, adelantar estudios geotécnicos detallados que definan las medidas y obras de mitigación para reducir el riesgo.

Adicionalmente, mediante la resolución 1517 del 2018 emitida por la Secretaría Distrital de Planeación, el predio objeto de consulta se incluyó cómo suelo de protección por riesgo de remoción en masa e inundación.

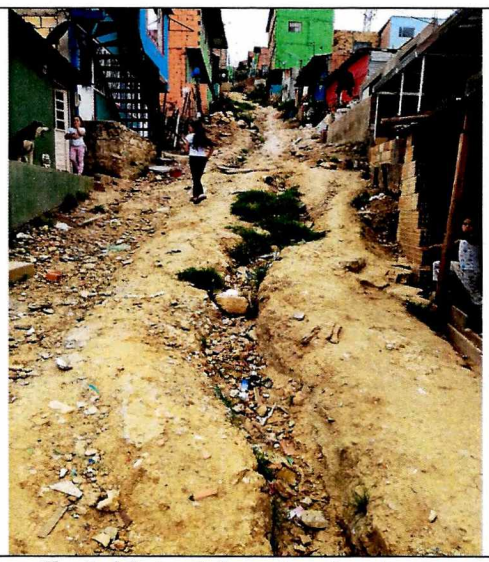
recuperación, los cerramientos perimetrales son en madera y la cubierta en láminas zinc soportados con varas de madera que presenta deficiencias constructivas asociadas con la falta de elementos amarre. En el frente de la vivienda se encuentra un camino peatonal sin pavimentar con una pendiente media, sin obras para manejo de aguas de escorrentía superficial (Fotografías 3 y 4)
