DIAGNÓSTICO TÉCNICO DI-6601
SUBDIRECCIÓN DE EMERGENCIAS
COORDINACIÓN DE ASISTENCIA TÉCNICA
EVENTO SIRE 853509
Radicado FOPAE 2012ER9108

DIRECCIÓN:	Finca La Recompensa Vereda Santa Isabel Identificador único del Lote 0026041669	ÁREA DIRECTA:	1200 m^2				
SECTOR:	Sector Catastral Los Olivares	POBLACIÓN ATENDIDA:	3				
UPZ:	57 - Gran Yomasa	FAMILIAS	1	ADULTOS	3	NIÑOS	------
LOCALIDAD:	5 - Usme	PREDIOS EVALUADOS	1				
COORDENADAS:	97106.59 m E 91188.66 m N	DOCUMENTO REMISORIO	CR-15198

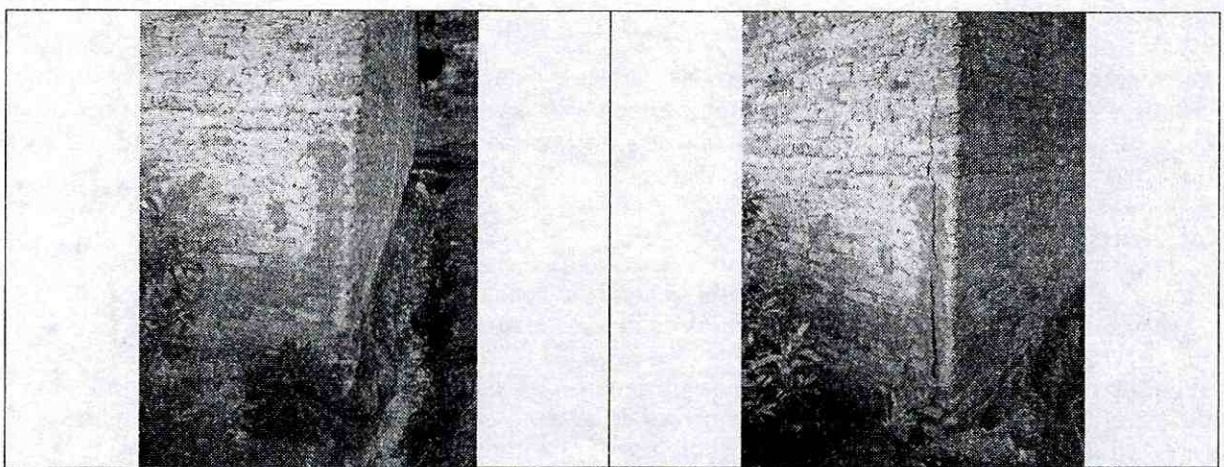
Por su parte, se identificó un avance en la magnitud de las grietas y fisuras que se presentaban en la vivienda emplazada en el predio ubicado en las coordenadas 97106.59 m E, 91188.66 m N, Sector Catastral Los Olivares en la Localidad de Usme. El avance de los daños que presenta la vivienda evaluada se relacionan con un aumento en la abertura de las grietas en aproximadamente 2cm y nuevas fisuras en muros de cerramiento perimetrales y divisorios; dichos daños comprometen la estabilidad estructural y habitabilidad de la construcción, tal como fue identificado y descrito en el Diagnostico Técnico DI-6258 de Diciembre del 2011.

Foto 1. Vista del muro de cerramiento al costado sur oriental del predio evaluado. (Tomada en Dic. 27 de 2011)

Foto 2. Vista del avance en las fisuras en el muro de cerramiento (Tomada en Mayo 10 de 2012)

✓ Se reitera nuevamente la recomendación de evacuación temporal y preventiva de la vivienda emplazada en el predio con coordenadas 97106.59 m E, 91188.66 m N, Sector Catastral Los Olivares en la Localidad de Usme, hasta tanto se garanticen las condiciones de estabilidad estructural y habitabilidad de la vivienda evaluada; además de garantizar la estabilidad de la ladera natural afectada por el proceso de remoción en masa posiblemente generado por la intervenciones de la Ladrillera "Gres Qui".

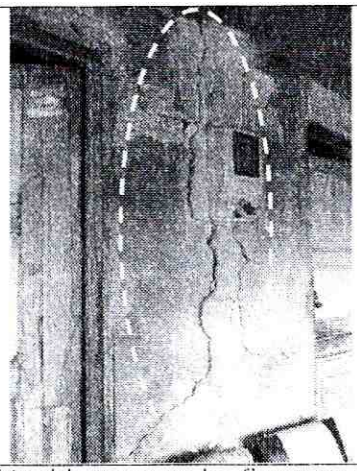
Foto 3. Vista del muro de fachada del predio evaluado. (Tomada en Dic. 27 de 2011)

Foto 4. Vista del avance en las fisuras en el muro de fachada. (Tomada en Mayo 10 de 2012)
