1.1 CONCEPTO DE AMENAZA RUINA Nº CAR:	1689
1.2 ÁREA:	Técnica y de Gestión
1.3 COORDINACIÓN:	Investigación y Desarrollo
1.4 REFERENCIA CRUZADA RADICADO FOPAE:	2010ER5316
1.5 RESPUESTA OFICIAL No.	RO-41747

2.1 SOLICITANTE:	INSPECCION TERCERA A DISTRITAL DE POLICÍA
2.2 LOCALIDAD:	(3) SANTA FE
2.3 UPZ:	(93) LAS NIEVES
2.4 BARRIO O SECTOR CATASTRAL:	LAS NIEVES
2.5 DIRECCIÓN:	CARRERA 7 No. 21 - 20
2.6 CHIP:	AAA0029YCDE
2.7 FECHA DE VISITA:	Mayo 10 de 2010
2.8 POBLACIÓN BENEFICIADA:	1 Persona – 1 Familia
2.9 ÁREA (m2):	600 m² (Aproximadamente)

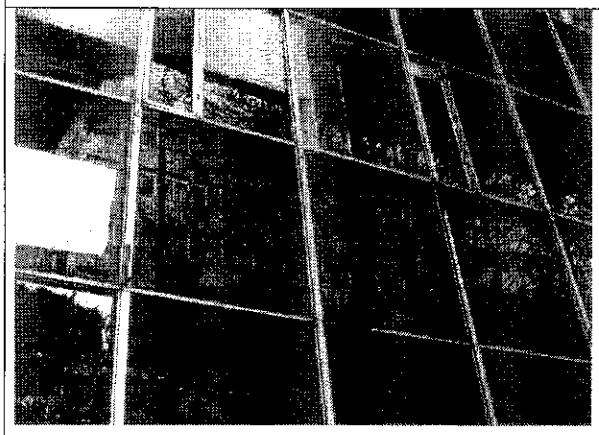
La fachada de la edificación se encuentra en buenas condiciones, los elementos metálicos y de vidrio que la conforman están en buen estado, no se aprecian elementos sueltos, las condiciones de la fachada se pueden ver en las fotografías 1 a 3 del registro fotográfico.

Foto 3. Ventanería metálica en buen estado.

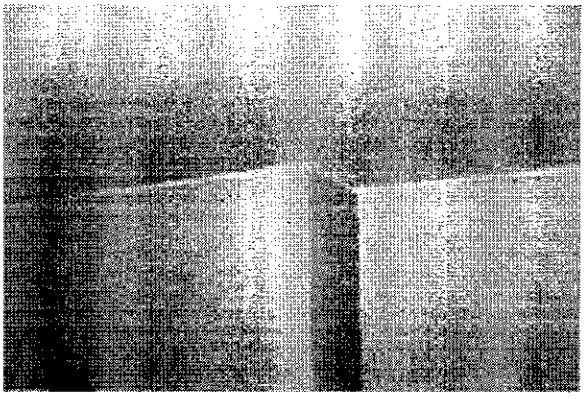
En general los muros internos están en buenas condiciones, no hay agrietamientos ni fisuras, como se ve en la fotografía 4, no se observa deterioro en los acabados, como se ilustra en la fotografía 5. Las placas de entrepiso se encuentran en buen estado, los acabados están en buenas condiciones, no se aprecian deflexiones, como se observa en la fotografía 6. No se detectaron problemas estructurales, no hay daños ni deterioro en las columnas.

Foto 5. Acabados de muros en buenas condiciones.
