DIAGNÓSTICO TÉCNICO – DI-12630
SUBDIRECCIÓN DE ANÁLISIS DE RIESGOS Y EFECTOS DE CAMBIO CLIMÁTICO
GRUPO ASISTENCIA TÉCNICA
RADICADO IDIGER No. 2018ER20637

DIRECCIÓN:	**Predio 1:** Calle 64G No 99 – 57. **Predio 2:** Calle 64G No 99 – 59. **Predio 3:** Calle 64G No 99 – 63.	**COORDENADAS AREA INSPECCIONADA**				X1:94984.67 Y1:111060.74 X2:94979.11 Y2:111067.36 X3:94967.73 Y3:111057.96 X4:94972.89 Y4:111051.22		
SECTOR CATASTRAL:	Los Ángeles.	**ÁREA DIRECTA AFECTADA:**				50 M2		
UPZ:	116 – Álamos.	**POBLACIÓN ATENDIDA:**				5		
LOCALIDAD:	10 – Engativá.	**FAMILIAS**	1	**ADULTOS**		5	**MENORES**	0
CHIP:	AAA0153MBXR Y OTROS.	**PREDIOS EVALUADOS**				1		
AREA INSPECCIONADA	50 M2	**DOCUMENTO REMISORIO**				CR-32480

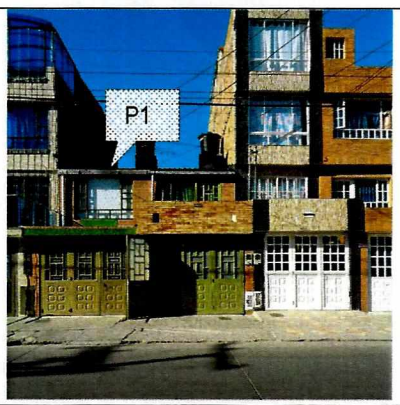
En atención al radicado IDIGER 2018ER20637, personal del Instituto Distrital de Gestión de Riesgos y Cambio Climático IDIGER, realizó visita técnica el día 20 de diciembre de 2018, a la vivienda en el predio P1 de la Calle 64G No 99 - 57, en el Sector Catastral Los Ángeles de la Localidad de Engativá, en una zona consolidada, con pendiente baja (15° inclinación aproximadamente) y vías de acceso vehicular pavimentadas (ver Fotografías 1).

Fotografía 1. Vista panorámica del Sector donde se emplaza la vivienda de la Calle 64G No 99-57, en el sector catastral de los Ángeles.

Fotografía 2. Fachada de la vivienda P1 de la Calle 64G No 99-57, en el sector catastral de los Ángeles.

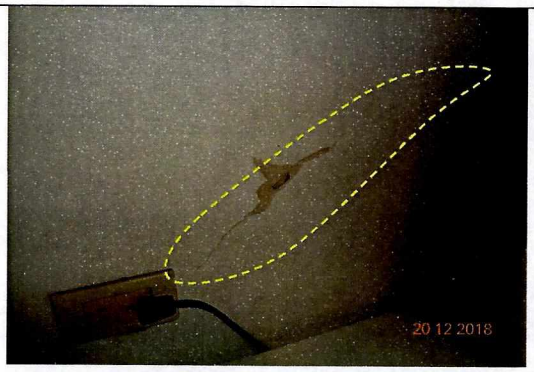
Se realizó inspección sobre el predio de la referencia P1, en compañía de la Señora Rosmira Sánchez (esposa del peticionario), donde se emplaza una vivienda de dos niveles, construida bajo un sistema estructural en muros de carga con algunas columnas en algunos sectores, la cual presenta algunas deficiencias constructivas, relacionadas principalmente con la falta de elementos de confinamiento. Al interior de la vivienda se identifican daños relacionados principalmente con la presencia de humedades y fisuras sobre los muros colindantes con el predio P2, de aproximadamente 1.00 mm de abertura y longitudes de 40 cm aproximadamente. Los daños evidenciados probablemente se encuentran asociados a la construcción de la nueva edificación, en el predio P2 de la Calle 64G No 99 – 59, la cual consta de 4 niveles de altura y altillo. La nueva edificación fue terminada de construir aproximadamente hace 9 meses (ver Fotografías 2 - 7).

Fotografía 4. Fisuras en la vivienda P1 de la Calle 64G No 99-57, en el sector catastral de los Ángeles.

Fotografía 5. Fisuras en la vivienda P1 de la Calle 64G No 99-57, en el sector catastral de los Ángeles.

- A la Alcaldía Local de Engativá, desde sus respectivas competencias, dado que posiblemente los daños evidenciados en la vivienda el predio P1 de la Calle 64G No 99 - 57 están asociados a la construcción de la nueva edificación en el predio P2 de la de la Calle 64G No 99 -59, adelantar las acciones correspondientes con los responsables de dicha construcción, para que realicen las acciones que garanticen la estabilidad de los elementos que presentan daños. Lo anterior en caso de determinarse que efectivamente la construcción en el predio P2 de la Calle 64G No 99 -59 ocasionó y/ ó actuó como detonante de los daños existentes en el predio P1 de la Calle 64G No 99 – 57.

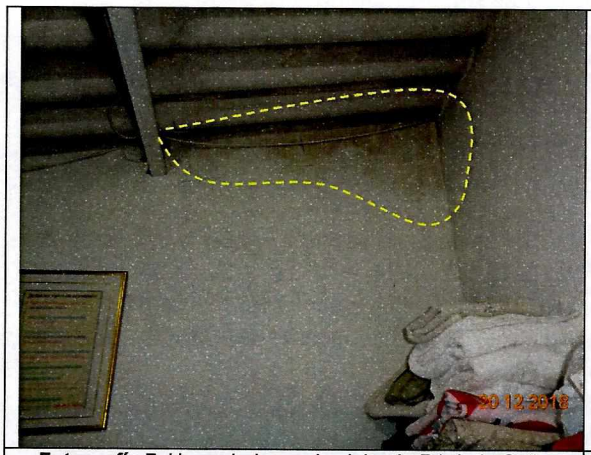
Fotografía 6. Humedades en la vivienda P1 de la Calle 64G No 99-57, en el sector catastral de los Ángeles.

Fotografía 7. Humedades en la vivienda P1 de la Calle 64G No 99-57, en el sector catastral de los Ángeles.

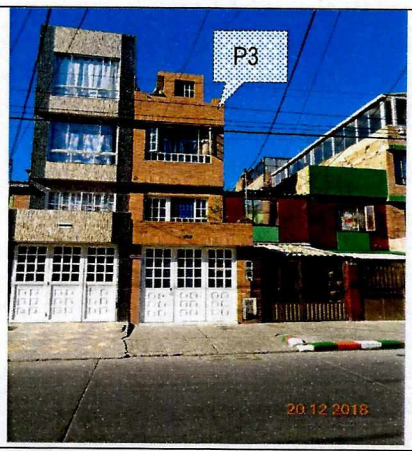
En el predio P3 de la Calle 64G No 99 – 63 se emplaza una vivienda de tres niveles con altillo; construida posiblemente bajo un sistema estructural similar al del predio P1, a la cual que no fue posible ingresar ya que nadie atendió el llamado. De acuerdo a la inspección visual desde el exterior no se evidencian daños en la misma, (ver Fotografía 8)

Fotografía 8. Fachada de la vivienda P3 de la Calle 64G No 99-63, en el sector catastral de los Ángeles.
