1.1 CONCEPTO TÉCNICO No. CT:	CT-7535
1.2 ÁREA:	Análisis y Mitigación de Riesgos
1.3 COORDINACIÓN:	Estudios y Conceptos Técnicos
1.4 REFERENCIA CRUZADA RADICADO FOPAE:	2014ER6242
1.5 RESPUESTA OFICIAL No.	RO-72023

2.1 SOLICITANTE:	CURADURÍA URBANA No. 4
2.2 PROYECTO:	"Vivienda Unifamiliar – Esther Sierra"
2.3 LOCALIDAD:	4. San Cristóbal
2.4 UPZ:	51 – Los Libertadores
2.5 BARRIO O SECTOR CATASTRAL:	El Pinar
2.6 DIRECCIÓN:	Calle 48 Sur 13 17 Este (Dirección Actual) - Diagonal 48 Sur 13 11 Este (Dirección Antigua).
2.7 CHIP:	AAA0005FKTO
2.8 MANZANA CATASTRAL:	91
2.9 PREDIO CATASTRAL:	33
2.10 ÁREA (Ha):	0.0034 (*)
2.11 FECHA DE VISITA:	Junio 10 de 2014

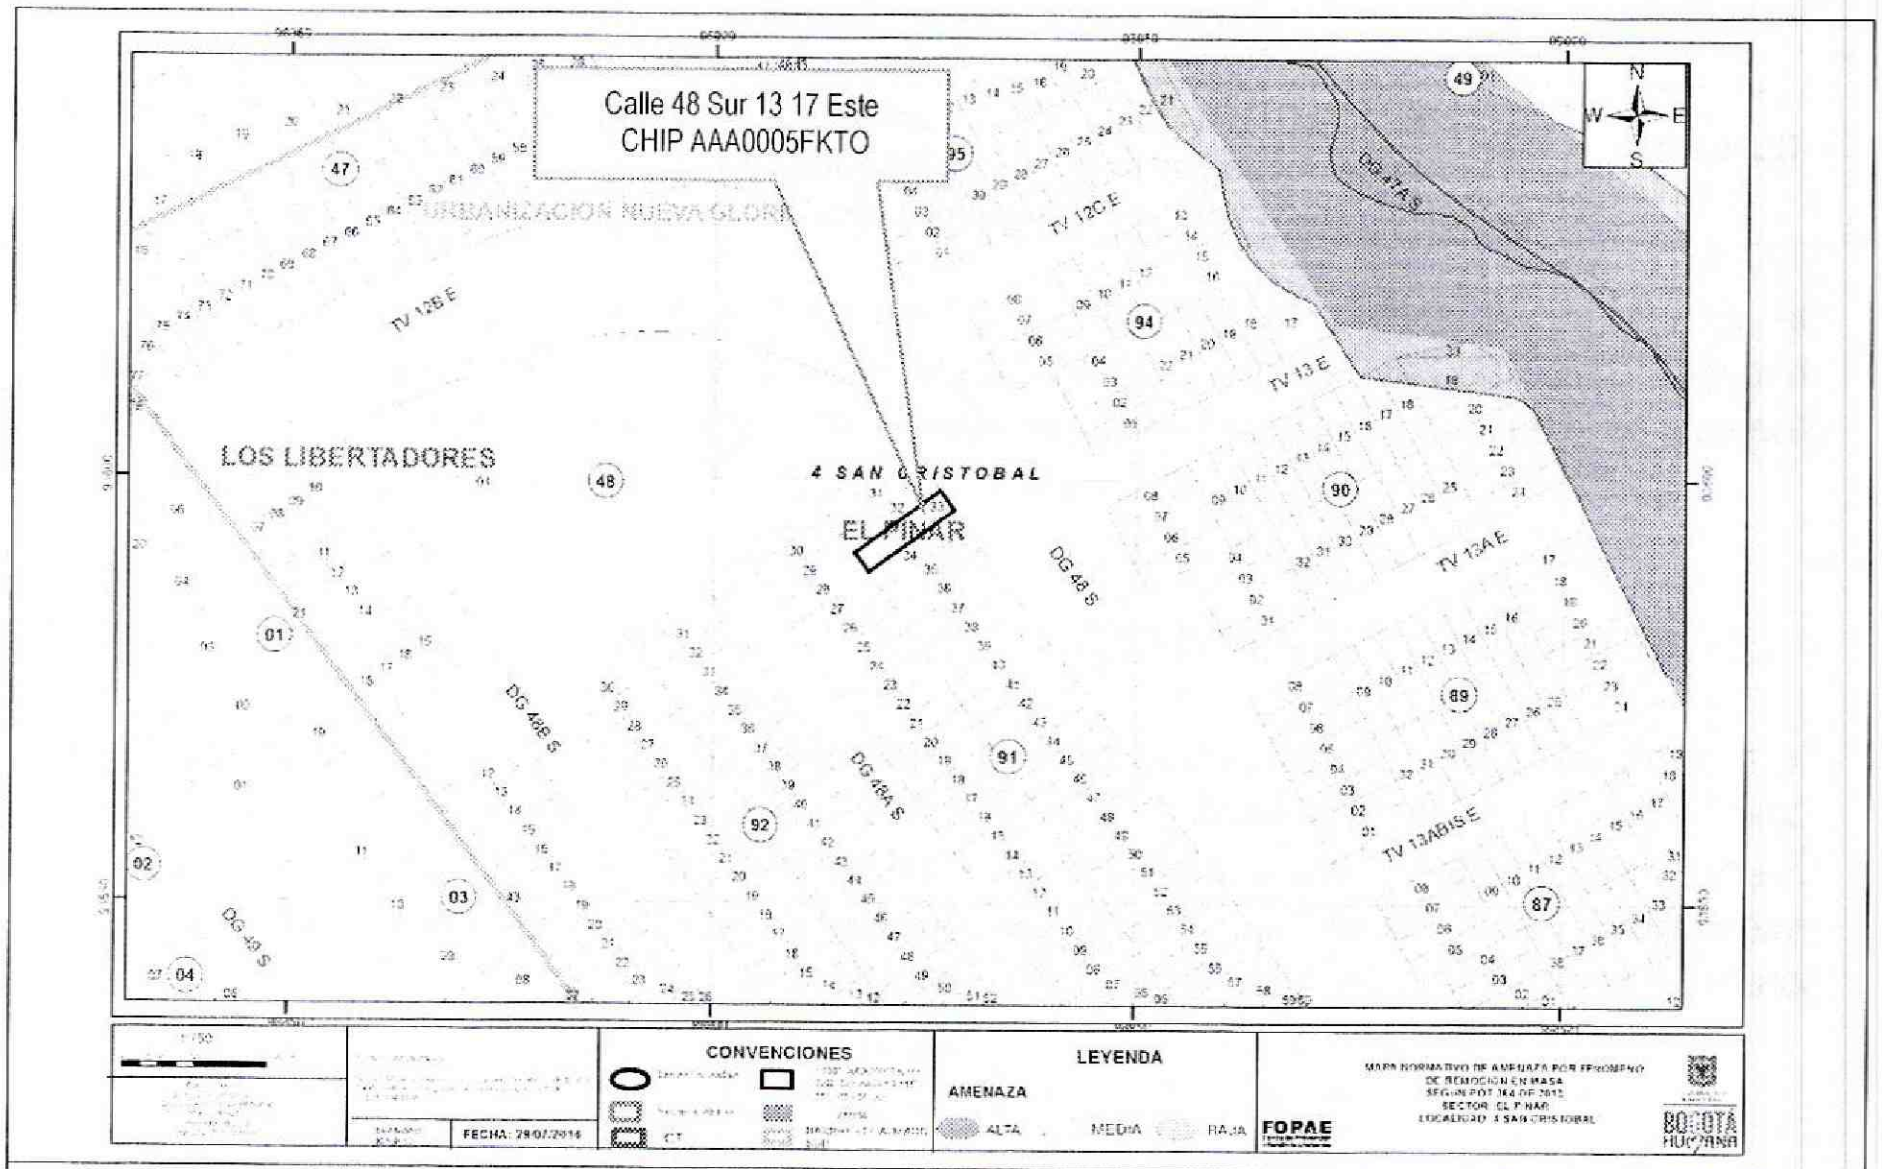
Conforme con el plano normativo de "Amenaza por Remoción en Masa" del Plan de Ordenamiento Territorial de Bogotá – POT, el sector del proyecto ubicado en la Calle 48 Sur 13 17 Este (Dir. Actual) – Diagonal 48 Sur 13 11 (Dir. Antigua), de la Localidad de San Cristóbal, se encuentra en una zona de AMENAZA MEDIA por procesos de remoción en masa (Figura 1).

Figura 1. Localización general del proyecto ubicado en la en la Calle 48 Sur 13 17 Este (Dir. Actual) Diagonal 48 Sur 13 11 Este (Dir. Antigua) en el Plano Normativo de Amenaza por Remoción en Masa del POT (Decreto 364 de 2013), el cual se encuentra en amenaza MEDIA.

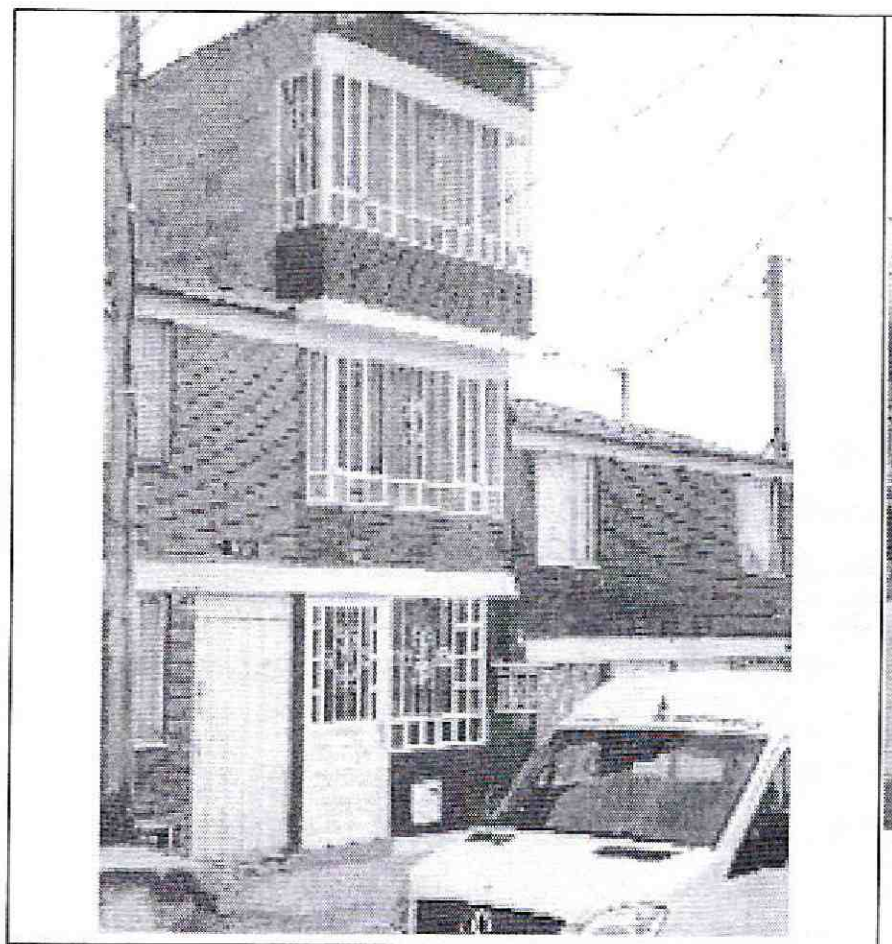
Fotografía No. 1. Predio en donde se desarrollará el proyecto, ubicado en la Calle 48 Sur 13 17 Este (Dir. Actual) – Diagonal 48 Sur 13 11 Este (Dir. Antigua) de la Localidad de San Cristóbal.	**Fotografía No. 2.** Vista sobre la Diagonal 48 Sur, es una vía pavimentada, se evidencia un sector consolidado cuyo uso es principalmente residencial.

En el momento de la visita técnica en el predio objeto del presente concepto técnico, se encontró una edificación de tres (3) pisos al parecer en mampostería simple, sin evidencias de afectación por procesos de remoción en masa de carácter local en su interior, ni de carácter general en la ladera o zonas aledañas al predio evaluado; adicionalmente el predio objeto del presente concepto se encuentra ubicado aproximadamente a 70 metros de la Quebrada Seca San Cristóbal.

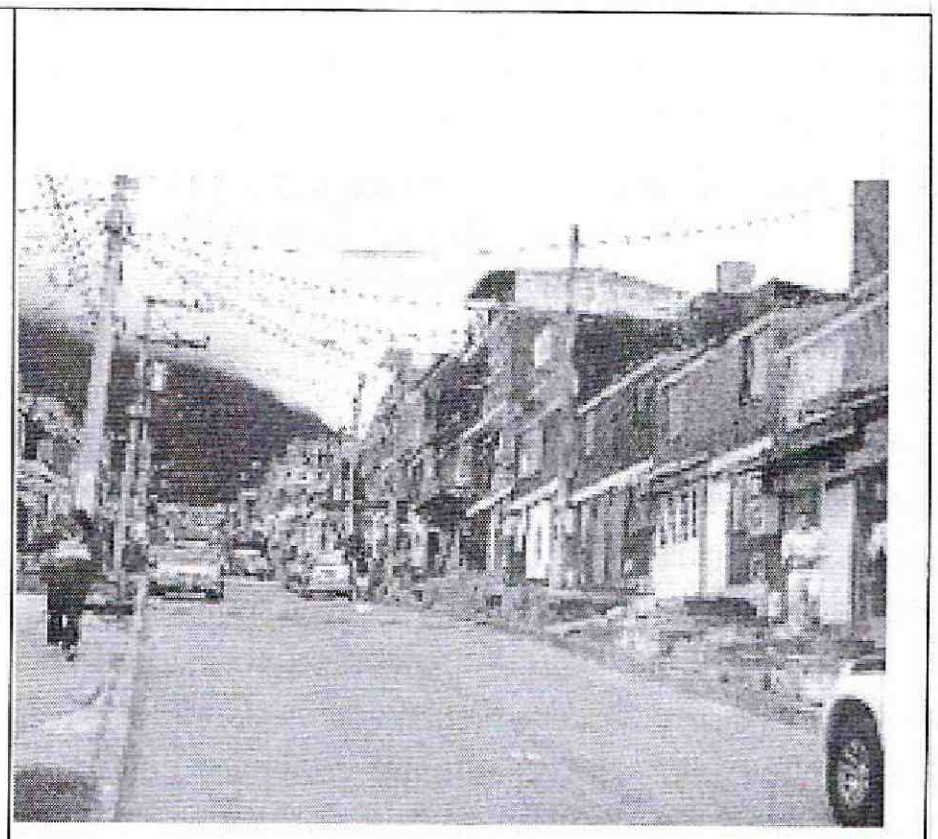
La zona donde se busca desarrollar el proyecto presenta actualmente un uso de suelo urbano con edificaciones de tipo residencial. Corresponde con un sector consolidado con densidad de construcción alta, contando con vías pavimentadas; asimismo, el sector cuenta con sistemas de recolección de aguas lluvias y aguas residuales. En la zona se encuentran edificaciones de hasta cuatro (4) pisos de altura, en un terreno con pendiente media (Fotografías 1 y 2).
