DIAGNÓSTICO TÉCNICO – DI-12808
SUBDIRECCIÓN DE ANÁLISIS DE RIESGOS Y EFECTOS DE CAMBIO CLIMÁTICO
GRUPO ASISTENCIA TÉCNICA
RADICADOS IDIGER No. 2019ER2601

DIRECCIÓN:	Diagonal 146 No 136A – 59. Conjunto Multifamiliar Yerbamora I.	**COORDENADAS AREA INSPECCIONADA**				X1:96584.37 Y1:117685.60 X2:96618.76 Y2:117638.77 X3:96541.24 Y3:117573.15 X4:96494.14 Y4:117609.13	
SECTOR CATASTRAL:	Sabana de Tibabuyes Norte.	**ÁREA DIRECTA AFECTADA:**				20 M2	
UPZ:	71 - Tibabuyes.	**POBLACIÓN ATENDIDA:**				1248	
LOCALIDAD:	11 - Suba.	**FAMILIAS**	312	**ADULTOS**	624	**MENORES**	624
CHIP:	AAA0161KHSY	**PREDIOS EVALUADOS**				1	
AREA INSPECCIONADA	600 M2	**DOCUMENTO REMISORIO**				CR-32995

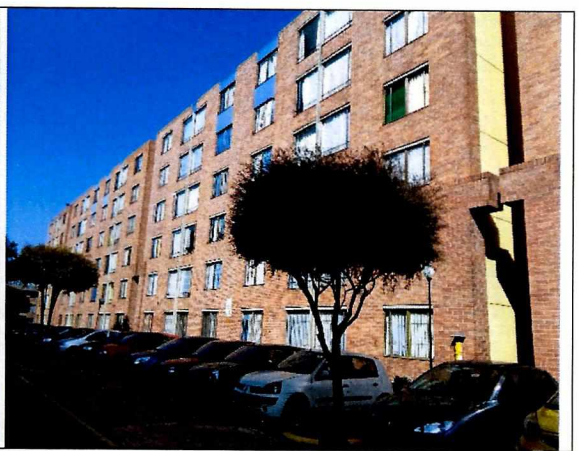
En atención al radicado IDIGER No. 2019ER2601, personal del Instituto Distrital de Gestión de Riesgos y Cambio Climático IDIGER, realizó visita técnica el día 22 de febrero de 2019 al Conjunto Multifamiliar Yerbamora I, ubicado en la Diagonal 146 No 136A – 59 en el Sector Catastral Sabana de Tibabuyes Norte de la Localidad de Suba, el sector corresponde a una zona consolidada urbanísticamente, relativamente plana y con vías de acceso vehicular pavimentadas. (Ver Fotografías 1 y 2).

Fotografía 1. Vista de la fachada del Conjunto Multifamiliar Yerbamora I, en la Diagonal 146 No 136A - 59.

Fotografía 2. Interior del Conjunto Multifamiliar Yerbamora I, en la Diagonal 146 No 136A - 59.

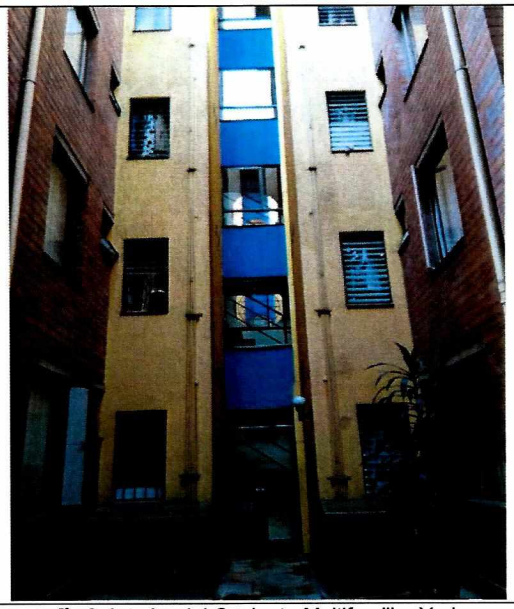
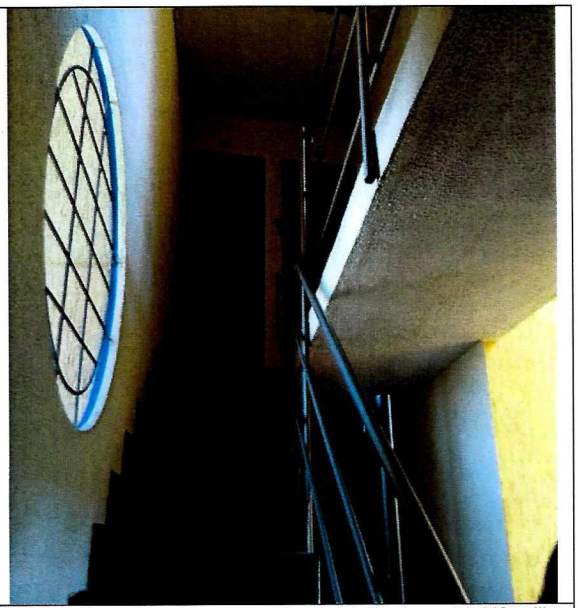
La visita se realizó en compañía de la Señora Sandra Agudelo quien es la vicepresidente del consejo del Conjunto Residencial. En el predio de la referencia se emplaza el Conjunto Multifamiliar Yerbamora I, el cual está conformado por varias edificaciones (torres) de 6 niveles; construido posiblemente bajo un sistema estructural en paneles de concreto y losas de entrepiso en concreto. Se realizó el recorrido por las áreas comunes como pasillos y escaleras, donde NO se evidencian daños estructurales, tales como pérdida de la verticalidad, asentamientos diferenciales severos, y/o deformación de elementos estructurales (ver Fotografías 3 - 4).

Fotografía 3. Interior del Conjunto Multifamiliar Yerbamora I, en la Diagonal 146 No 136A - 59.

Fotografía 4. Escaleras y pasillos del Conjunto Multifamiliar Yerbamora I, en la Diagonal 146 No 136A - 59.

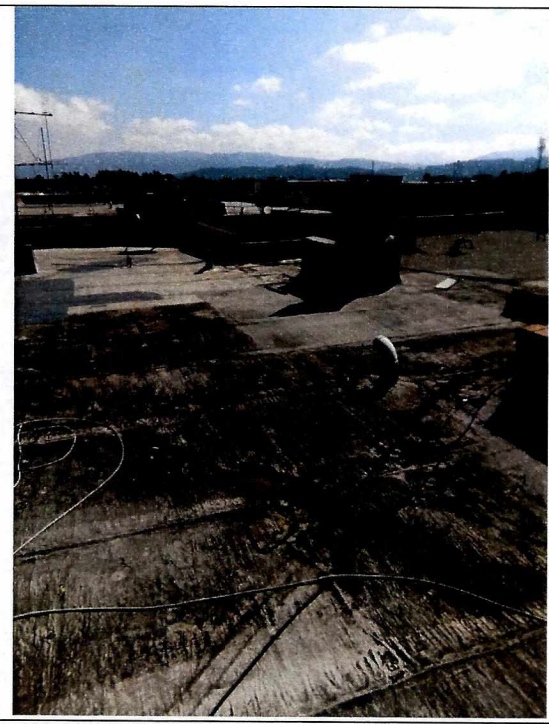
Al realizar inspección visual de la placa de la cubierta de las torres de apartamentos, se identificaron algunas humedades de la cara inferior de la misma, mientras que en la cara superior de la cubierta se identificó que el manto de impermeabilización presenta algunas reparaciones recientemente realizadas; sin embargo la Señora Sandra Agudelo manifiesta que se está realizando la respectiva gestión para realizar el respectivo mantenimiento del manto de impermeabilización al igual que las humedades presentadas en la cara inferior de la placa de la cubierta (ver Fotografías 5 - 8).

De acuerdo con los antecedentes, se evidencia un aumento de las humedades en la cara inferior de la cubierta, respecto con las condiciones descritas en el Concepto Amenaza Ruina CAR-2174.

Fotografía 5. Cubierta del Interior 7 del Conjunto Multifamiliar Yerbamora I, en la Diagonal 146 No 136A - 59.

Fotografía 6. Cubierta del Interior 7 del Conjunto Multifamiliar Yerbamora I, en la Diagonal 146 No 136A - 59.

Fotografía 7. Manto de Impermeabilización de la cubierta del Interior 7 del Conjunto Multifamiliar Yerbamora I, en la Diagonal 146 No 136A - 59.

Fotografía 8. Manto de Impermeabilización de la cubierta del Interior 7 del Conjunto Multifamiliar Yerbamora I, en la Diagonal 146 No 136A - 59.

- Al responsable y/o responsables del Conjunto Multifamiliar Yerbamora I, ubicado en la Diagonal 146 No 136A - 59 en el Sector Catastral Sabana de Tibabuyes Norte de la Localidad de Suba, se recomienda realizar con el acompañamiento del personal idóneo, una verificación de las condiciones de la cubierta con el fin de implementar las obras adecuadas que garanticen la funcionalidad de la misma.

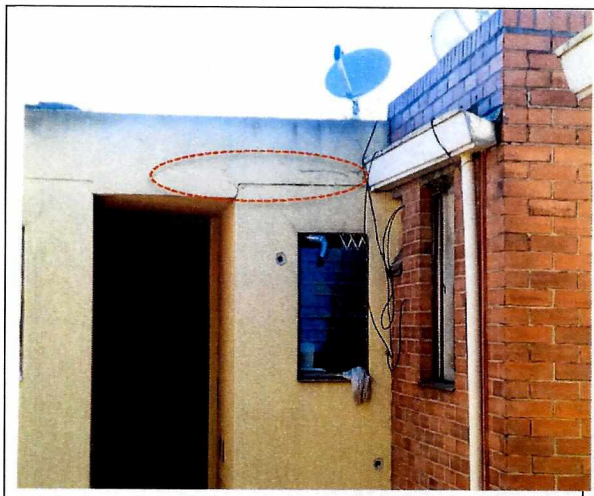
Desde el exterior de las torres de apartamentos, se identificaron en los extremos de los muros divisorios que sobresalen de la fachada, algunas fisuras de aproximadamente un 1.00 mm de abertura con longitudes máximas de 40.0 cm. Alrededor de los interiores de los apartamentos se identificaron hundimientos sobre el pavimento en adoquines (ver Fotografías 9 - 12).

Fotografía 9. Fisuras en algunas fachadas del Conjunto Multifamiliar Yerbamora I, en la Diagonal 146 No 136A - 59.

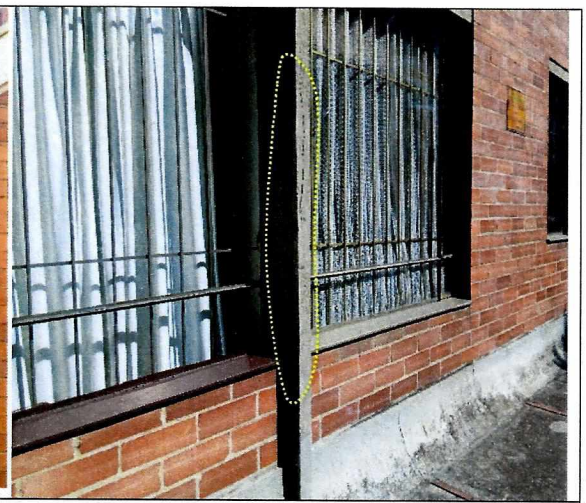
Fotografía 10. Fisuras en algunas fachadas del Conjunto Multifamiliar Yerbamora I, en la Diagonal 146 No 136A - 59.

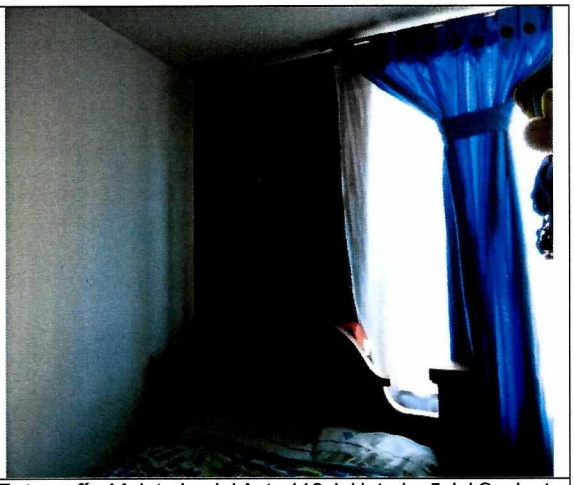
Se realizó inspección visual al interior del apartamento 119 del Interior 5, el cual es propiedad de la Señora Sandra Agudelo, donde no se identificaron daños, presentando de manera general un buen estado de conservación (ver Fotografías 13 - 14).

Fotografía 11. Hundimientos de los adoquines alrededor del Conjunto Multifamiliar Yerbamora I, en la Diagonal 146 No 136A - 59.

Fotografía 12. Hundimientos de los adoquines alrededor del Conjunto Multifamiliar Yerbamora I, en la Diagonal 146 No 136A - 59.

Fotografía 13. Interior del Apto 119 del Interior 5 del Conjunto Multifamiliar Yerbamora I, en la Diagonal 146 No 136A - 59.

Fotografía 14. Interior del Apto 119 del Interior 5 del Conjunto Multifamiliar Yerbamora I, en la Diagonal 146 No 136A - 59.
