DIAGNÓSTICO TÉCNICO – DI-19209 ADENDA No. 1 AL DIAGNOSTICO TECNICO DI-18678
SUBDIRECCIÓN DE ANÁLISIS DE RIESGOS Y EFECTOS DE CAMBIO CLIMÁTICO
GRUPO ASISTENCIA TÉCNICA
RADICADO IDIGER NO. 2023ER14354 y EVENTO SIRE 5409451

Asunto: Diagnóstico Técnico de la atención al Evento SIRE 5409451

DIAGNÓSTICO TÉCNICO – DI-18678
SUBDIRECCIÓN DE ANÁLISIS DE RIESGOS Y EFECTOS DE CAMBIO CLIMÁTICO
GRUPO ASISTENCIA TÉCNICA
EVENTO SIRE 5409451

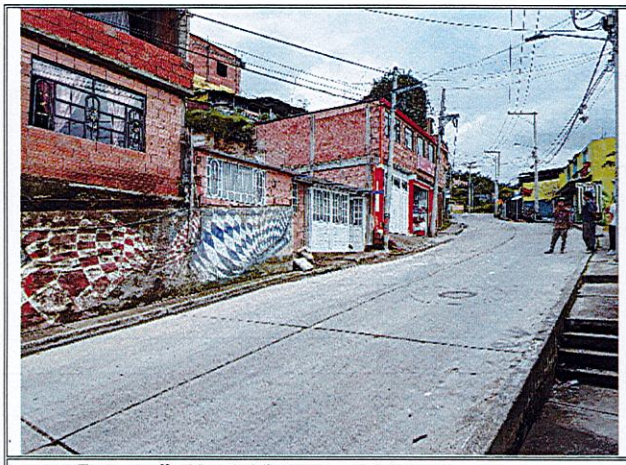
En el predio evaluado se emplaza una vivienda de un nivel, construida bajo el sistema de mampostería simple con piso en losa de concreto y cubierta liviana con tejas de zinc sobre elementos metálicos apoyados en los muros. Hacia la parte posterior de la vivienda se realizó un corte sobre la ladera formando una terraza que se encuentra un nivel por encima de la vivienda y tiene un talud de corte vertical con altura aproximada de 3 m localizado hacia la esquina suroriental del predio (Ver Fotografías 2 a la 4).

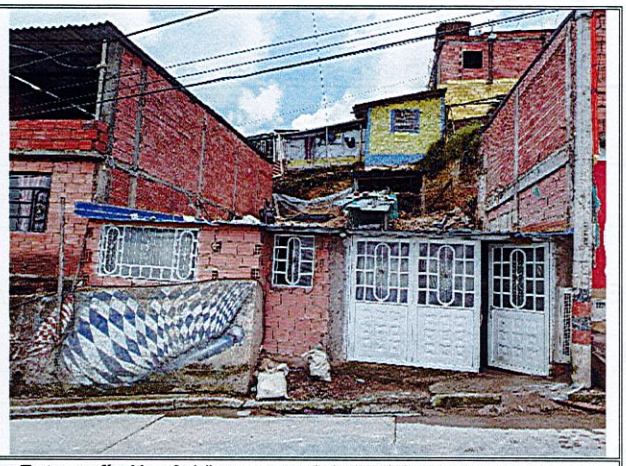
El evento de emergencia se activa debido a que se presentó un movimiento en masa desde el talud de corte del costado sur, movimiento que involucra un volumen cercano 2 m^3 conformado por suelo y bloques depositado en la parte baja del talud y sobre la cubierta del costado suroriental de la vivienda (Ver fotografía 7 y 8). Se evidencia que el empuje del movimiento en masa generó pérdida de verticalidad de la parte alta (últimos 30 cm) del muro perimetral localizado al costado suroriental de la vivienda que hace parte de un cuarto de almacenamiento. También se evidencia deformación y hundimiento de las tejas donde cayó parte del material desprendido. En el talud ese generó una grieta de tendencia horizontal con abertura de hasta 1 cm global (Ver fotografía 9 y 10).

Dadas las características de los daños evidenciados, se considera que los mismos pueden estar asociados con ausencia de medidas de protección o contención en el talud de corte afectado, así como de obras para el manejo de aguas de escorrentía superficial. No obstante, a partir de la inspección visual no se puede descartar la posibilidad de que los daños que experimenta la construcción afectada estén o hayan sido inducidos por alguna otra situación no evidente.

Fotografía No. 1. Vista general del sector donde se encuentra el predio evaluado.

Fotografía No. 2. Vista general de la vivienda emplazada en el predio evaluado.

Fotografía No. 3. Vista de la terraza localizada hacia la parte posterior la vivienda evaluada

Fotografía No. 4. Vista del talud de corte donde se presentó el movimiento en masa

Fotografía No. 5. Vista de parte del material movilizado que se deposito sobre la cubierta de la vivienda evaluada.

Fotografía No. 6. Vista de las afectaciones en el muro y la cubierta del cuarto de almacenamiento de la vivienda evaluada.

- A los Habitantes de la vivienda emplazada en el predio de la Carrera 3 Este No. 161 – 60 Interior 3, en el Barrio Cerros Del Norte de la Localidad de Usaquén, acoger la recomendación de restricción de uso del cuarto de almacenamiento, hasta tanto se implementen acciones de reparación, mantenimiento o mejoramiento del muro de mampostería y la cubierta afectados, con el propósito de garantizar el correcto funcionamiento de los espacios afectados.

- A los responsables del predio del predio de la Carrera 3 Este No. 161 – 60 Interior 3, en el Barrio Cerros Del Norte de la Localidad de Usaquén, adelantar acciones para la estabilización y/o protección del talud de corte donde se presentó el movimiento en masa, bajo el acompañamiento de personal idóneo, y garantizando el cumplimiento de lo estipulado en la normatividad vigente, con el propósito de garantizar condiciones de estabilidad para no afectar la vivienda y los predios colindantes.
