DIRECCIÓN DE PREVENCIÓN Y ATENCIÓN DE EMERGENCIAS

DIAGNÓSTICO TECNICO No. DI-3124 ok3
COORDINACIÓN DE GESTION TERRITORIAL

DIRECCIÓN:	Carrera 5C Este # 101 - 23 Interior 1 (Carrera 9A # 102 - 04 Este)	ÁREA:	60 m²
BARRIO:	La Sureña	POBLACIÓN BENEFICIADA:	
UPZ:	89 San Isidro-Patios	FAMILIAS 1	PERSONAS 3
LOCALIDAD:	2 Chapinero	PREDIOS EVALUADOS:	1
NOMBRE:	Nancy Marcela Orjuela Barragán	PRIORIDAD:	3
FECHA DE VISITA:	18 -01- 2007	IDENTIFICADO SIRE	1998-2-3027

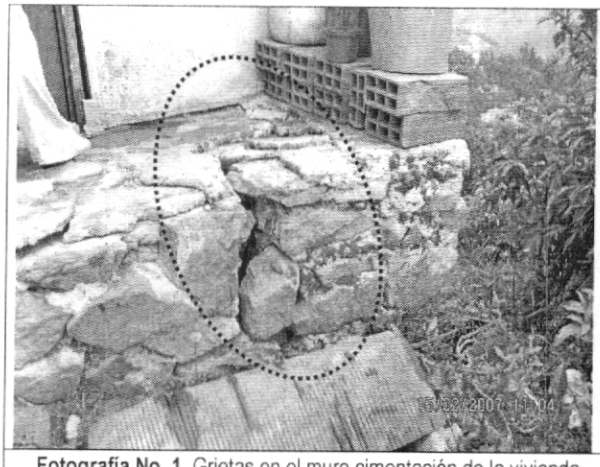
En la visita se observó que los procesos de remoción en masa presentes en la ladera sobre la que se ubica la vivienda han incrementado sus tasas de movimiento, asociadas principalmente al aporte de aguas de superficiales. Dichos movimientos se ven manifestados en separación de muros, grietas en pisos y cimentación de la vivienda, los cuales comprometen al momento su habitabilidad (Ver fotografias 1 y 2); es de mencionar que la vivienda corresponde a un estructura de un piso prefabricada, con muros conformados por paneles de concreto, cubierta en teja de asbesto cemento, piso en cemento y cimentación de muro en piedra pegada

Fotografía No. 1. Grietas en el muro cimentación de la vivienda con nomenclatura Carrera 5C Este # 101 - 23 Interior 1.

Fotografía No. 2. Grietas en el piso de la vivienda.

Descripción	Prioridad
# 101 - 23 Interior 1 (Carrera 9A # 102 - 04 Este Antigua), habitada por la familia de la señora Nancy Marcela Orjuela Barragán, se recomienda evacuar y cambiar la prioridad a 1 en el Programa de Reasentamiento de Familias Localizadas en Zonas de Alto Riesgo no Mitigable.
