1.1 CONCEPTO TÉCNICO No. CT:	**CT-6406**
1.2 ÁREA:	Técnica y de Gestión
1.3 COORDINACIÓN:	Investigación y Desarrollo
1.4 REFERENCIA CRUZADA RADICADO FOPAE:	2012ER298
1.5 RESPUESTA OFICIAL No.	RO-53452

2.1 SOLICITANTE:	CURADURÍA URBANA No. 5
2.2 PROYECTO:	KR 2 14 25
2.3 LOCALIDAD:	17.Candelaria
2.4 UPZ:	94.La Candelaria
2.5 BARRIO O SECTOR CATASTRAL:	La Concordia
2.6 DIRECCIÓN:	Carrera 2 No. 14 - 25
2.7 CHIP:	AAA0030JOEA
2.8 MANZANA CATASTRAL:	1
2.9 PREDIO CATASTRAL:	24
2.10 ÁREA (Ha):	0.0100 (*)
2.11 FECHA DE VISITA: **FECHA DE EMISIÓN:**	Enero 17 de 2012 Abril 15 de 2012

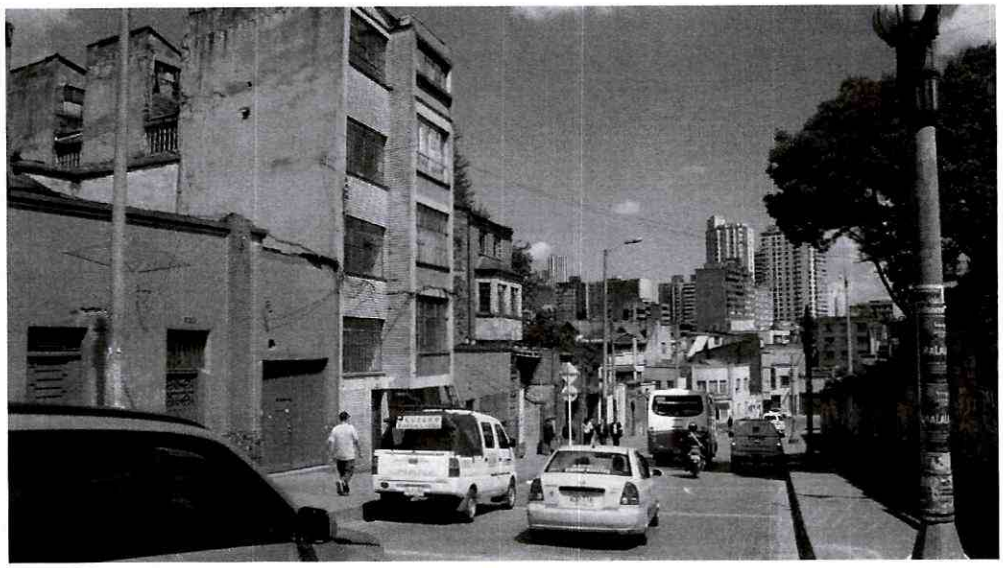
La zona donde se busca desarrollar el proyecto corresponde con uso de suelo urbano con edificaciones de tipo residencial. Es un sector consolidado a nivel urbano, con densidad de construcción alta, contando con vías pavimentadas unas y adoquinadas otras (ver Fotografías No. 1 y 2); así mismo, las vías del sector cuentan con sistemas de drenaje para el manejo de escorrentía superficial, que se conectan con la red de alcantarillado pluvial; también cuenta con sistema de alcantarillado sanitario. En la zona se encuentran edificios de hasta cinco (5) pisos en altura, en un terreno con pendiente baja.

Fotografía No. 2. Vista de la Carrera 2 entre la Calle 14 y la Calle 15, se evidencia un sector consolidado.
