1. INFORMACIÓN DE REFERENCIA

1.1 CONCEPTO DE AMENAZA RUINA Nº CAR:	2859
1.2 ÁREA:	Análisis de Riesgos y Efectos Cambio Climático
1.3 AREA FUNCIONAL:	Conceptos Técnicos para Proyectos Públicos
1.4 REFERENCIA CRUZADA RADICADO IDIGER:	2017ER12598
1.5 RESPUESTA OFICIAL No.	R0-96344

2.1 SOLICITANTE:	ALCALDIA LOCAL DE LOS MARTIRES
2.2 LOCALIDAD:	(14) LOS MARTIRES
2.3 UPZ:	(102) LA SABANA
2.4 BARRIO O SECTOR CATASTRAL:	LA FAVORITA
2.5 DIRECCIÓN:	CALLE 20 No. 16 – 34
2.6 CHIP:	AAA0072TFWW
2.7 FECHA DE VISITA:	MAYO 12 DE 2017
2.8 POBLACIÓN BENEFICIADA:	7 Personas – 3 Familias
2.9 ÁREA (m2):	150 m² (Aproximadamente)

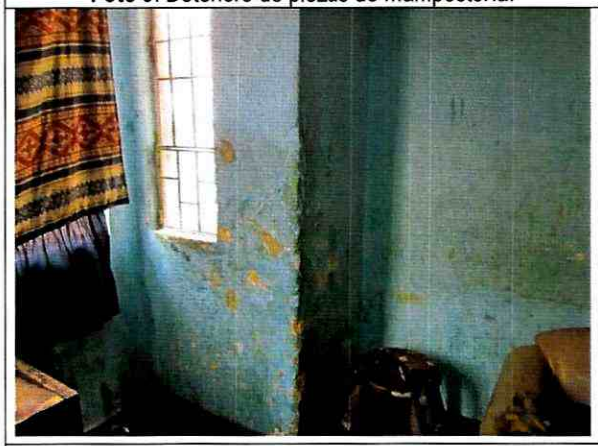
Foto 11. Muros de segundo piso, deterioro de acabados.

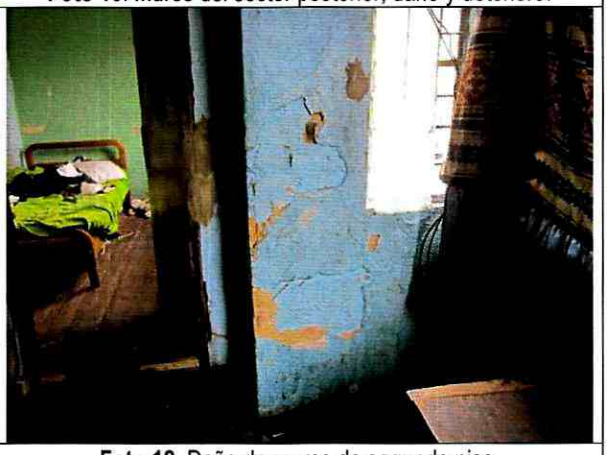
Foto 12. Daño de muros de segundo piso.

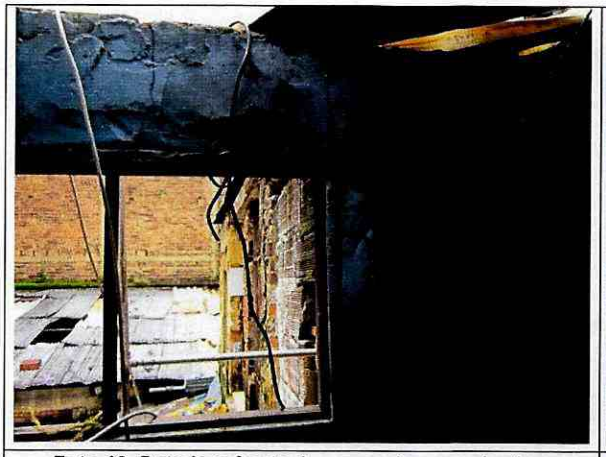
Foto 13. Deterioro fuerte de muros de segundo piso.
