1. INFORMACIÓN DE REFERENCIA

1.1 CONCEPTO TÉCNICO No. CT:	**CT-8013**
1.2 ÁREA:	Análisis de Riesgos y Efectos de Cambio Climático
1.3 GRUPO FUNCIONAL:	Conceptos y Certificaciones de Riesgo
1.4 CARTA REMISORIA No.	**CR-21300**

2.1 SOLICITANTE:	Secretaría Distrital de Hábitat
2.2 LOCALIDAD:	4. San Cristóbal
2.3 UPZ/UPR:	50. La Gloria
2.4 BARRIO:	Altamira
2.5 ÁREA (Ha):	54.88
2.6 FECHA DE VISITA:	Agosto 05 de 2015
2.7 FECHA DE EMISION:	Septiembre 03 de 2015
2.8 TIPO DE RIESGO:	Remoción en masa
2.9 VIGENCIA:	Temporal, mientras no se modifiquen significativamente las condiciones físicas del sector.

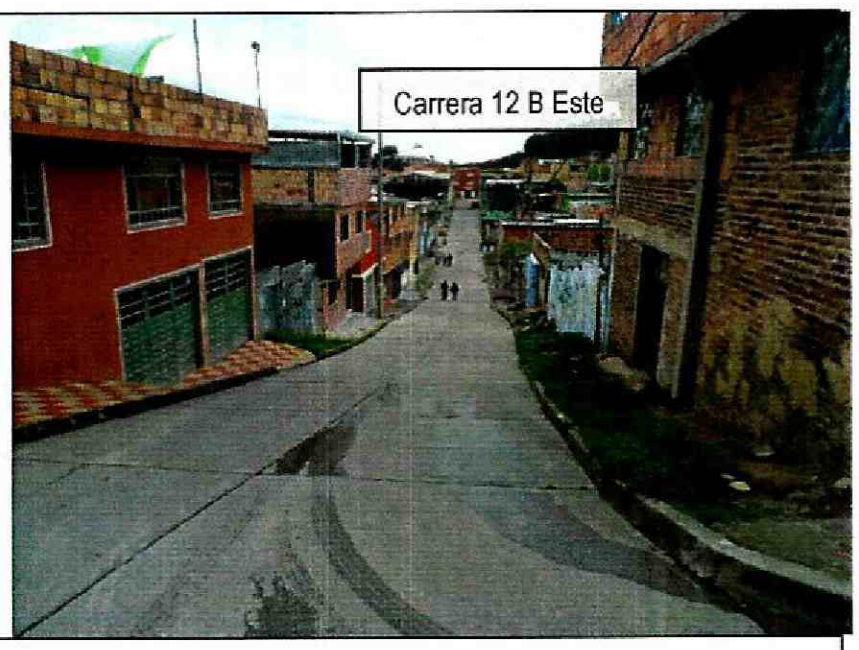
Fotografía 4. Visual de la Carrera 12 B Este en el barrio Altamira. Esta vía construida en pavimento rígido se encuentra en buenas condiciones de estabilidad.

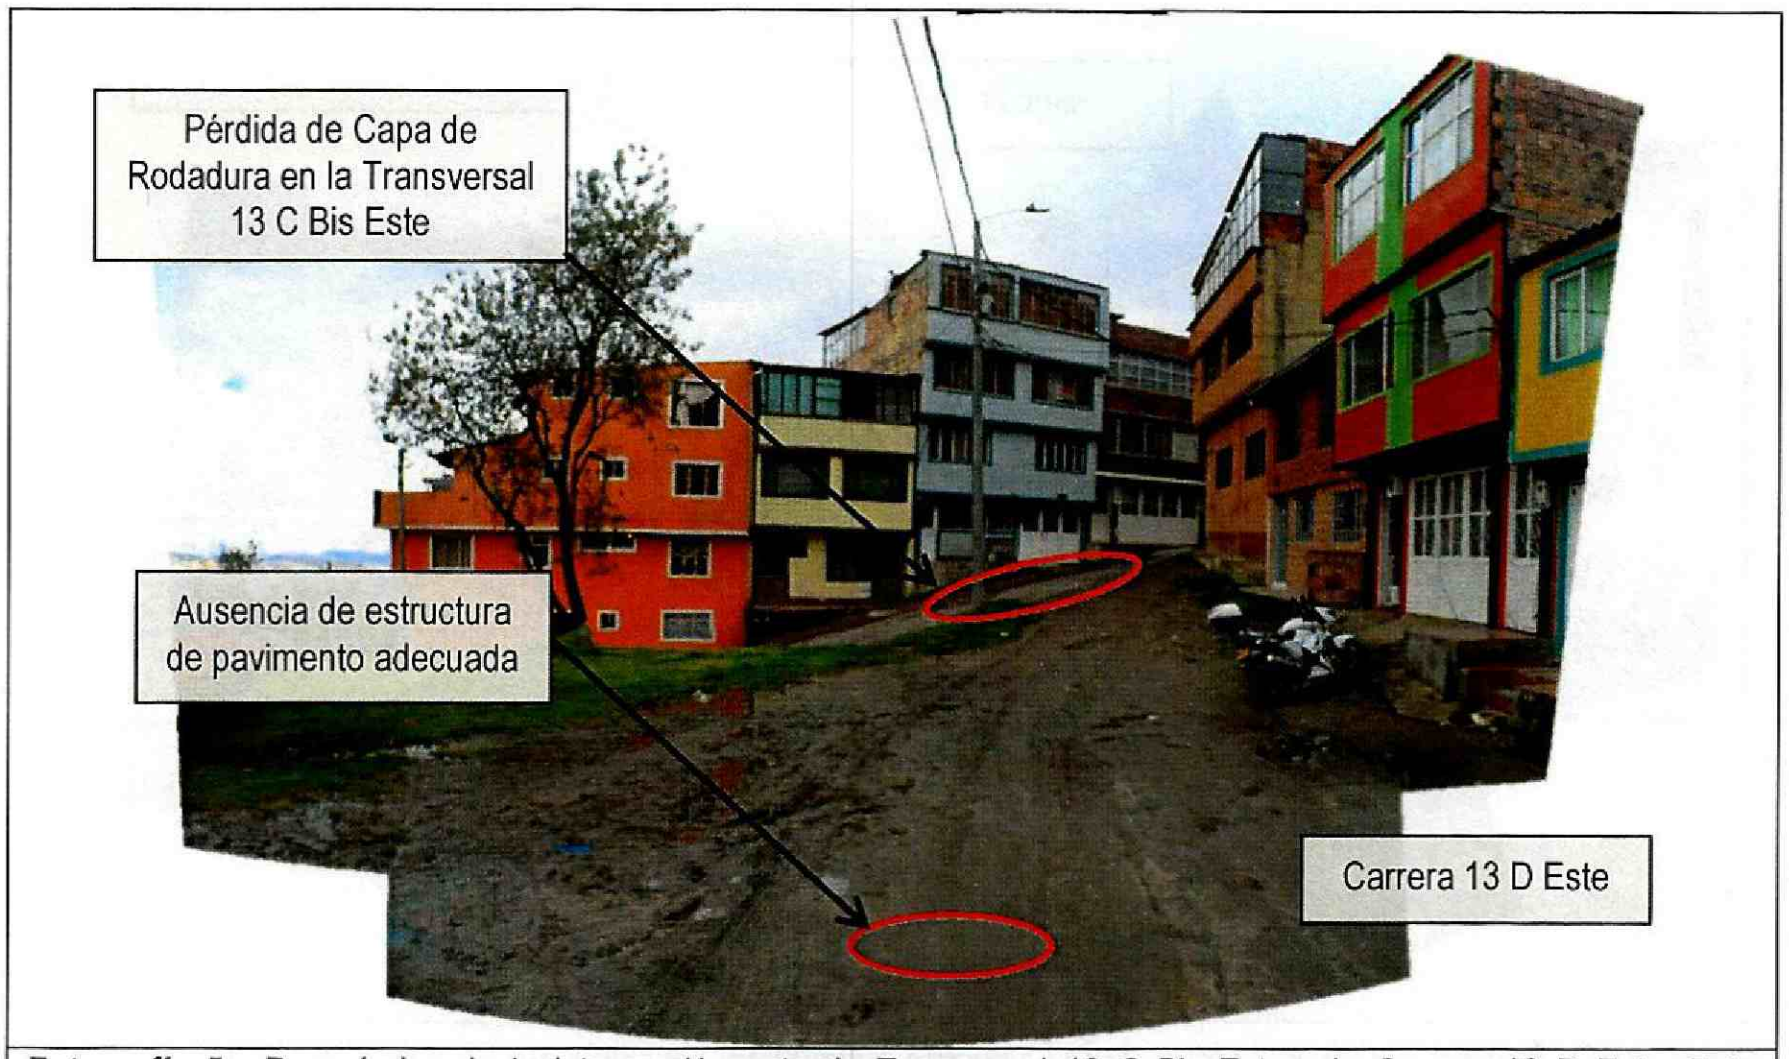
Fotografía 5. Panorámica de la Intersección entre la Transversal 13 C Bis Este y la Carrera 13 D Este. Esta estructura de pavimento asfáltico se encuentra en un mal estado, con presencia clara de hundimientos, fisuras, deformaciones y pérdida de soporte, por lo que su funcionalidad y transitabilidad se encuentran comprometidas en la actualidad.

Respecto a la escorrentía superficial en el barrio Altamira se observó un comportamiento variable en cuanto al manejo de la misma. Según se presenta en la Fotografía 1 y la Fotografía 5, se evidencia un manejo deficiente del agua de escorrentía superficial ya que tienen vías que carecen de las estructuras de drenaje necesarias para la captación y conducción de agua. Por otro lado, de acuerdo a lo identificado en la Fotografía 2 y la Fotografía 4, se tiene un manejo adecuado del agua de escorrentía superficial, dadas las condiciones de infraestructura vial en sitios como la Carrera 13 A Bis Este y la Carrera 12 B Este.

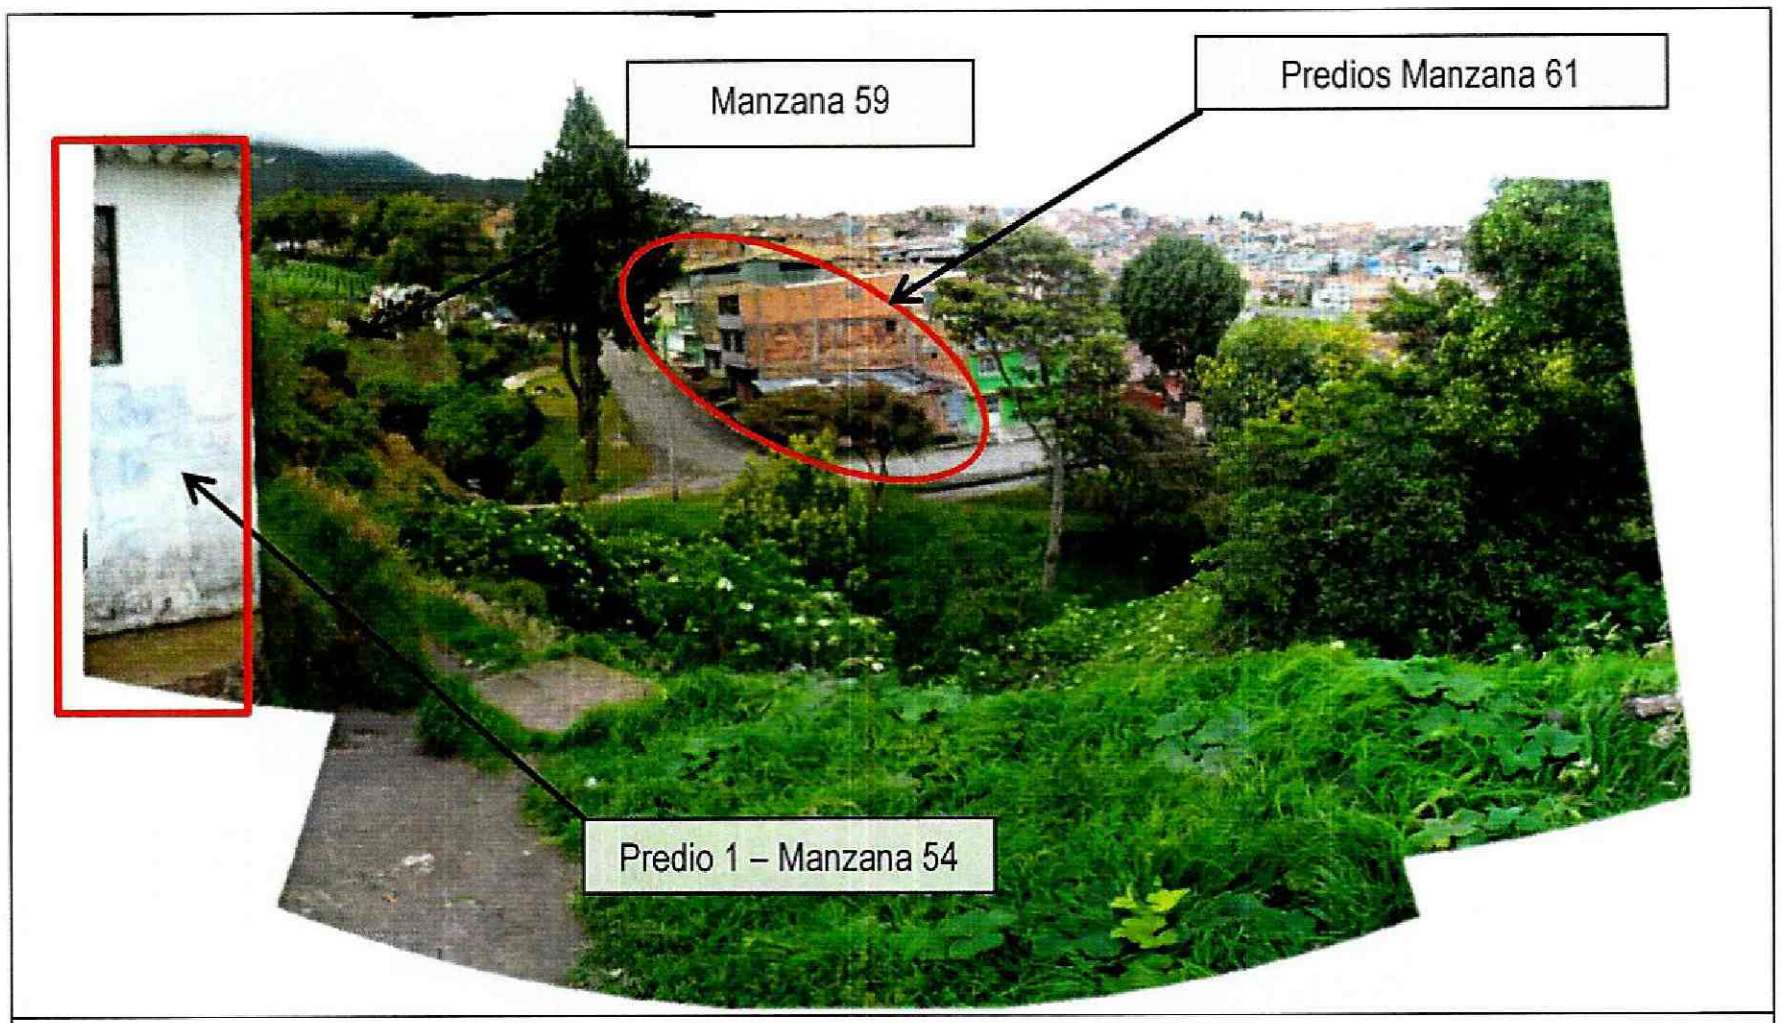
La Fotografía 6, la Fotografía 7 y la Fotografía 8 ofrecen una panorámica general de una de las zonas de amenaza alta por procesos de remoción en masa, que se delimitan en el **Anexo 1** del presente documento.

Fotografía 7. Panorámica de las laderas de la Quebrada Aguamonte y la Quebrada Chorro de Silverio. Se pueden evidenciar los predios de las manzanas 54, 59 y 61 que se localizan sobre las márgenes de los cauces.

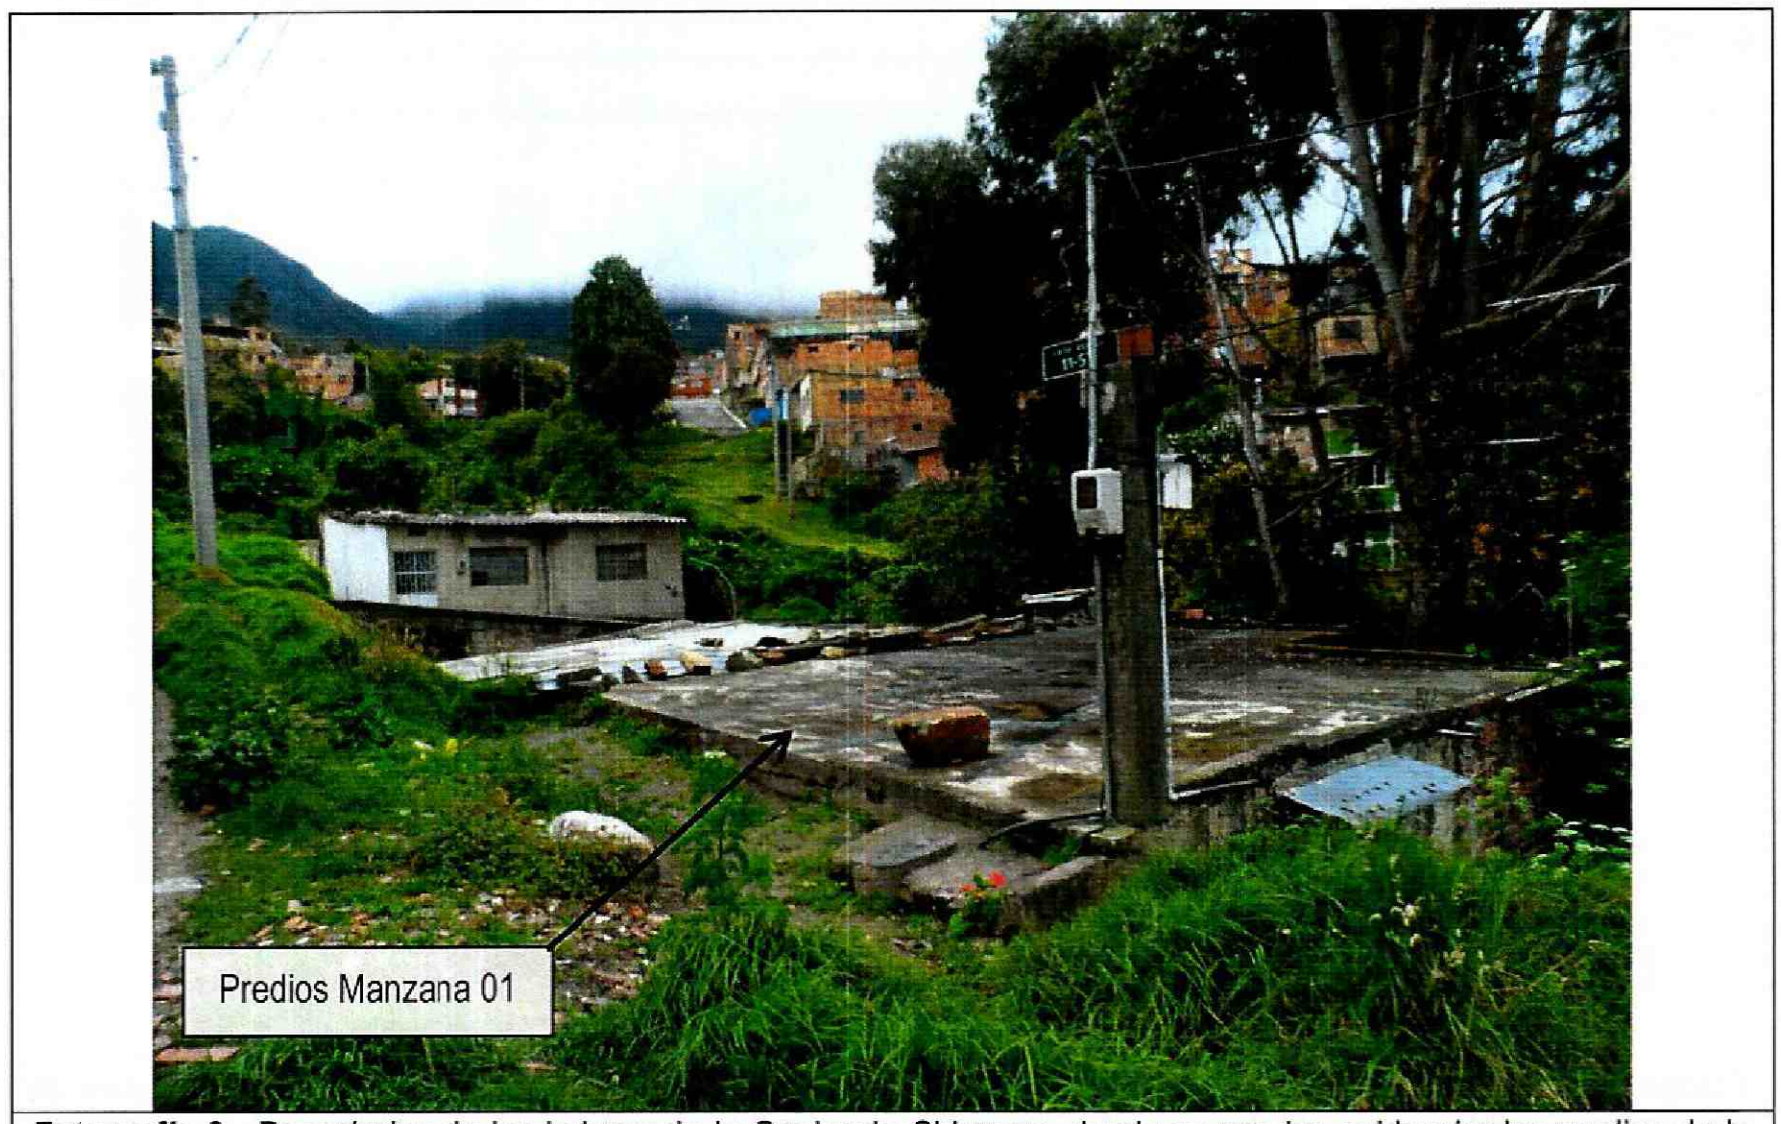
Fotografía 8. Panorámica de las laderas de la Quebrada Chiguaza, donde se pueden evidenciar los predios de la manzana 01 que se localizan justo sobre el sector superior del talud que conforma la margen derecha del cauce.
