1. INFORMACIÓN DE REFERENCIA

1.1 CONCEPTO TÉCNICO No. CT:	**7158**
1.2 ÁREA:	Análisis y Mitigación de Riesgos
1.3 COORDINACIÓN:	Estudios y Conceptos Técnicos
1.4 REFERENCIA CRUZADA RADICADO FOPAE:	2013ER18199
1.5 RESPUESTA OFICIAL No.	RO-67252

2.1 SOLICITANTE:	CURADURÍA URBANA No. 4
2.2 PROYECTO:	Vivienda Multifamiliar
2.3 LOCALIDAD:	4. San Cristóbal
2.4 UPZ:	50. La Gloria
2.5 BARRIO O SECTOR CATASTRAL:	Juan Rey
2.6 DIRECCIÓN:	Transversal 14 Este No. 71 – 25 Sur
2.7 CHIP:	AAA0005JAFT
2.8 MANZANA CATASTRAL:	7
2.9 PREDIO CATASTRAL:	42
2.10 ÁREA (Ha):	0.053 (*)
2.11 FECHA DE VISITA:	22 de Noviembre de 2013

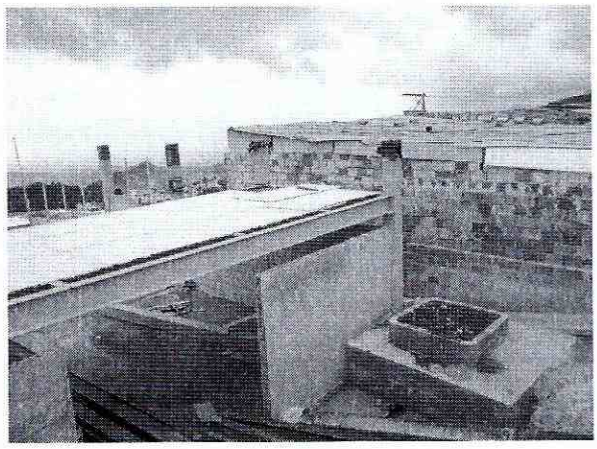
En el momento de la visita técnica al predio objeto del concepto técnico se encontró una edificación en proceso de construcción mediante una estructura metálica. Con base en la verificación técnica se pudo establecer que el predio en mención no presenta evidencias de afectación por procesos de remoción en masa, ni de carácter local, ni de carácter general en la ladera o zonas aledañas al predio evaluado. Igualmente, se pudo establecer que en las edificaciones aledañas no se evidenciaron daños o patologías que permitieran identificar o definir la presencia de procesos de inestabilidad geotécnica en el área del proyecto. No obstante, lo anterior, se advierte que cualquier intervención que se realice debe tener en cuenta la presencia de infraestructura aledaña por lo que el responsable del proyecto debe garantizar en todo momento la estabilidad general del lote y su entorno.

Fotografía No. 1. Panorámica del predio ubicado en la Tv 14 e No. 71 – 25 Sur, el cual se encuentra en proceso de construcción.

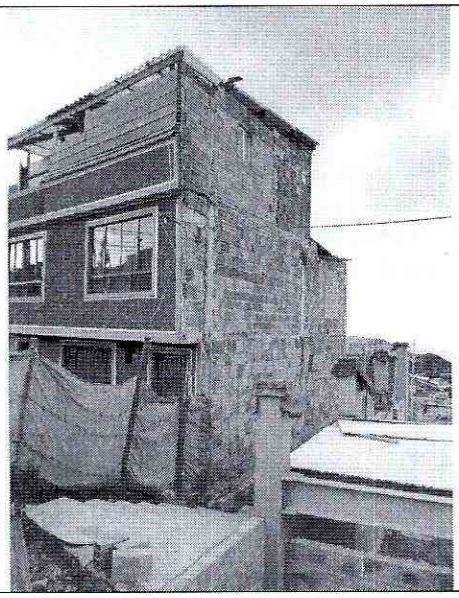
Fotografía No. 2. Predio vecino al proyecto objeto de consulta.
