1. INFORMACIÓN DE REFERENCIA

1.1 CONCEPTO TÉCNICO No. CT:	**5822**
1.2 ÁREA:	TÉCNICA Y DE GESTIÓN
1.3 COORDINACIÓN:	INVESTIGACIÓN Y DESARROLLO
1.4 REFERENCIA CRUZADA RADICADO FOPAE:	2010ER5265
1.5 RESPUESTA OFICIAL No.	RO-41714

2.1 SOLICITANTE:	CURADURÍA URBANA No. 4
2.2 PROYECTO:	AURORA MENESES
2.3 LOCALIDAD:	4. San Cristóbal
2.4 UPZ:	51. Los Libertadores
2.5 BARRIO O SECTOR CATASTRAL:	Barrio Juan Rey – Sector Catastral Yomasa
2.6 DIRECCIÓN:	Transversal 13 B Este # 73 – 40 Sur
2.7 CHIP:	AAA0144ZXLF
2.8 MANZANA CATASTRAL:	03
2.9 PREDIO CATASTRAL:	17
2.10 ÁREA (m^2):	85.5
2.11 FECHA DE VISITA:	Mayo 6 de 2010

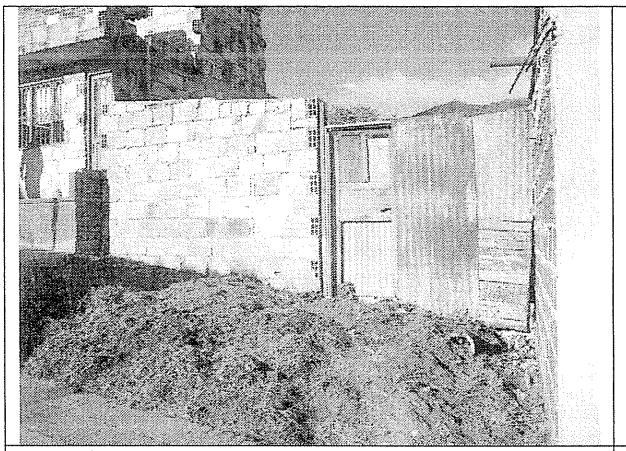
Fotografía No. 1. Vista frontal del predio ubicado en la Transversal 13 B Este # 73 – 40 Sur, en el barrio Juan Rey de la Localidad de San Cristóbal.

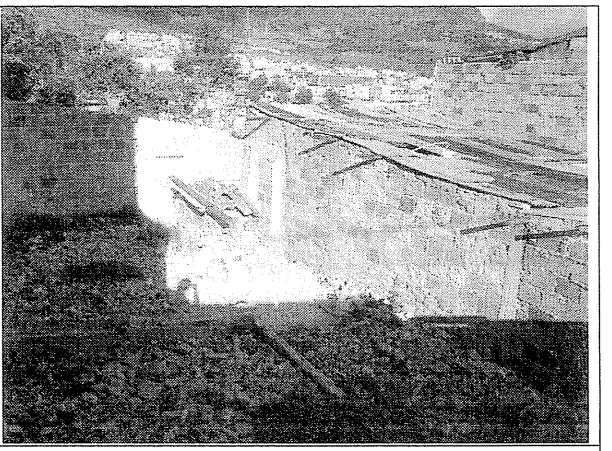
En el momento de la visita técnica al predio de la Transversal 13 B Este # 73 – 40 Sur, en el barrio Juan Rey de la Localidad de San Cristóbal, se encontró un predio vacío, con cerramiento en mampostería simple; en el predio no se evidenciaron procesos de remoción en masa de carácter local, tampoco se encontraron evidencias de procesos de remoción en masa de carácter general en la ladera o zonas aledañas al predio evaluado.
