DIAGNÓSTICO TÉCNICO - DI-19988
SUBDIRECCIÓN DE ANÁLISIS DE RIESGOS Y EFECTOS DE CAMBIO CLIMÁTICO
GRUPO ASISTENCIA TÉCNICA
RADICADOS IDIGER No. 2023ER27974 y 2023ER28099
EVENTO SIRE No. 5427282

1. DATOS GENERALES DEL EVENTO

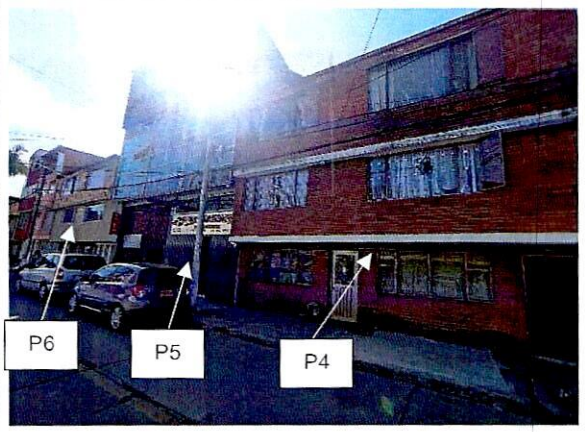
Fotografía 2. Fachada de los predios P4, P5 y P6, visto desde la vía de la CL 166

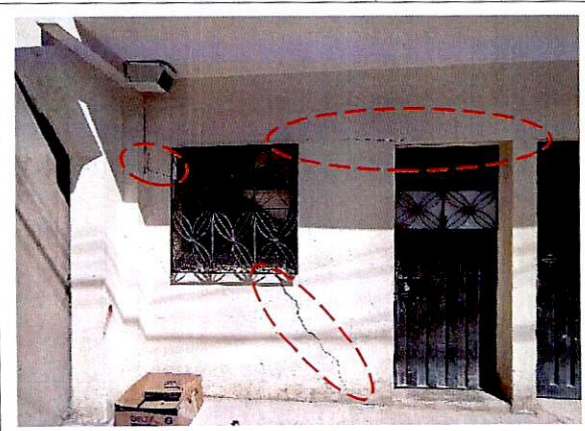
Fotografía 4. Fachada de la edificación del predio P1. Tomada el 14/12/2023

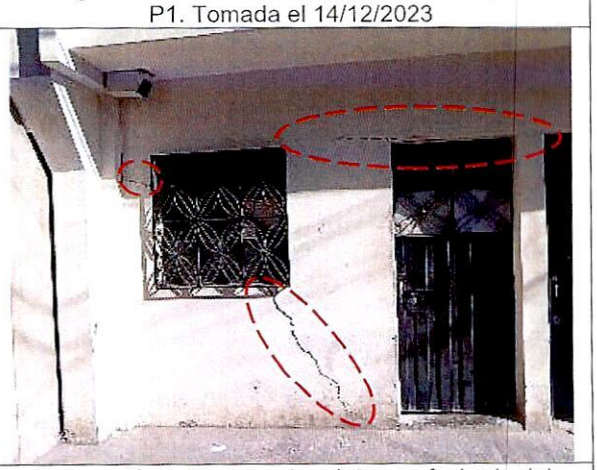
En el piso 1 del predio P1, que corresponde a la zona del predio P1 evaluada en los antecedentes, no se observa aumento considerable de los daños, que consisten en fisuras y grietas de tendencia diagonal, vertical y horizontal hasta de 7 mm de abertura sobre los muros divisorios y perimetrales del costado occidental (ver Fotografías 3, 4, 5, 6, 7, 8, 9 y 10).

Fotografía 6. Muestra de grietas en fachada del predio P1. Tomada el 14/12/2023

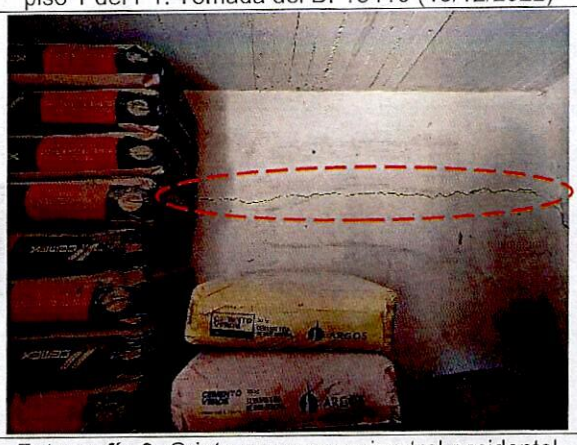
Fotografía 8. Grieta en muro divisorio occidental en piso 1 del P1. Tomada el 14/12/2023

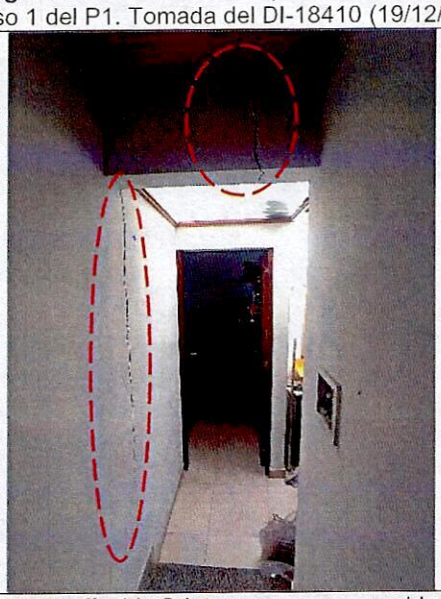
Fotografía 10. Grieta en muro perimetral occidental en piso 1 del P1. Tomada el 14/12/2023

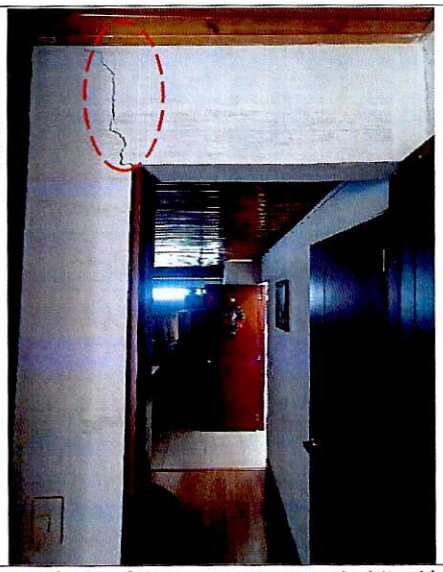
En el piso 2 del predio P1, que corresponde a la zona del predio P1 no evaluada en los antecedentes, se identifica una unidad habitacional en el costado oriental y otra unidad habitacional en el costado occidental. Se evidencian fisuras y grietas de tendencia horizontal y vertical hasta de 10 mm de abertura sobre los muros perimetrales y divisorios y sobre los dinteles de acceso en el costado occidental del piso 2 del predio P1 (ver Fotografías 11, 12, 13 y 14). Es importante resaltar que en el dintel de acceso a la unidad habitacional del costado occidental del piso 2 del predio P1, aproximadamente en la mitad de su longitud, se presenta una grieta de tendencia vertical hasta de 1 cm de abertura que ocupa casi toda su altura (ver Fotografía 11).

Fotografía 13. Grietas en acceso a habitación del costado occidental del piso 2 del predio P1

- A los residentes y responsables de la unidad habitacional del costado occidental del piso 2 de la edificación emplazada en el predio de la CL 165 A # 54 – 30 (predio P1), Sector Catastral Britalia, Localidad Suba, acoger la recomendación de evacuación de esta unidad habitacional, hasta tanto se implementen acciones que garanticen condiciones de estabilidad y funcionalidad del dintel de acceso a esta unidad habitacional.

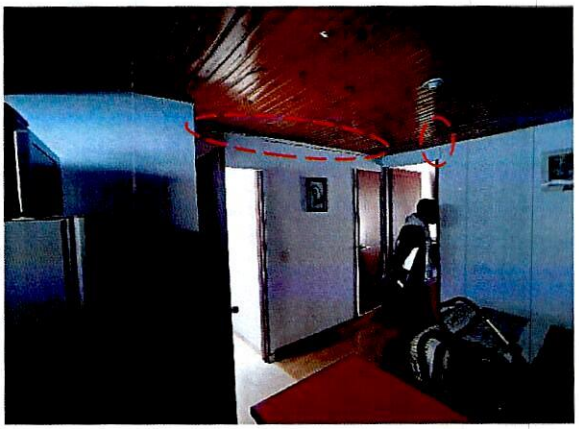
Fotografía 14. Grietas en muro divisorio de unidad habitacional occidental del piso 2 del predio P1
