DIAGNÓSTICO TÉCNICO – DI No. 18679
SUBDIRECCIÓN DE ANÁLISIS DE RIESGOS Y EFECTOS DE CAMBIO CLIMÁTICO
GRUPO ASISTENCIA TÉCNICA
RADICADO IDIGER 2023ER2226

Riesgo por actividad de la construcción / Asentamientos propios

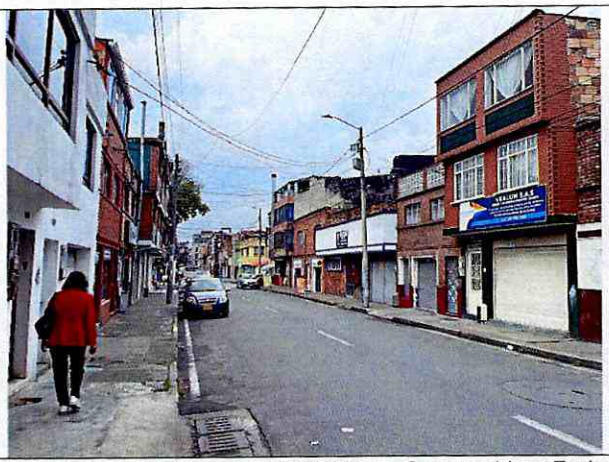
Fotografía 1. Vista general del Sector Catastral Las Ferias Occidental de la Localidad de Engativá

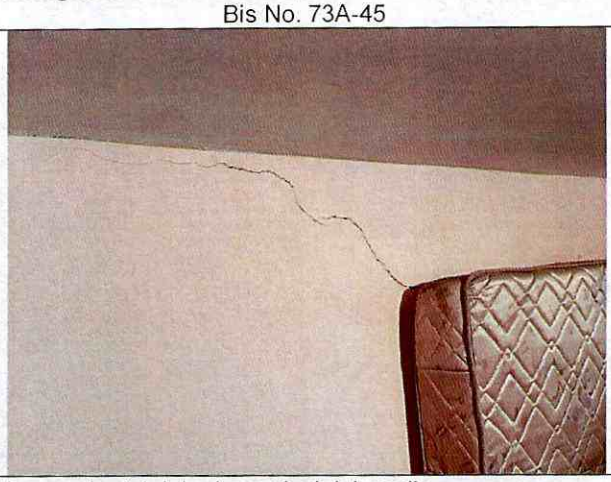
En el predio evaluado se emplaza una estructura de dos (02) niveles, de uso residencial y comercial (ver fotografía 2). La construcción posiblemente corresponde a un sistema estructural de muros de carga en mampostería confinada. Desde el exterior se evidencia la ausencia de mantenimiento de los elementos de fachada de la vivienda. Al interior, se evidencian fisuras y grietas en muros de mampostería y acabados de entrepiso. En el costado nororiental del primer nivel se evidencian grietas de tendencia horizontal y diagonal de aproximadamente 2mm de abertura en muros de mampostería (ver fotografías 3 y 4). En el muro perimetral del costado norte del primer nivel se evidencian fisuras de aproximadamente 1mm de abertura (ver fotografía 5). Por otra parte, se observan reparaciones de grietas en un muro perimetral del costado norte del segundo nivel del predio, como también fisuras longitudinales de menos de 1mm de abertura en acabados de entrepiso de la cocina del segundo nivel (ver fotografías 6 y 7).

Fotografía 2. Fachada del predio de la Transversal 69B Bis No. 73A-45

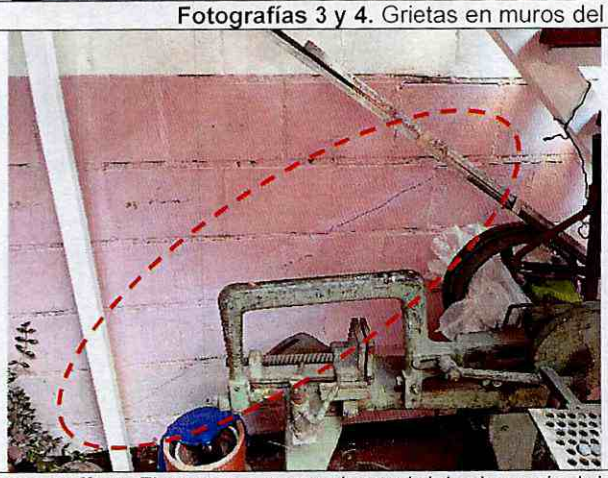
- Es posible que las afectaciones identificadas en el predio de la Transversal 69B Bis No. 73A-45, en el Sector Catastral Las Ferias Occidental de la Localidad de Engativá, estén relacionadas con deficiencias constructivas, asentamientos propios de la estructura y/o ausencia de mantenimiento de los elementos.

Fotografías 3 y 4. Grietas en muros del costado nororiental del primer nivel del predio

Fotografía 5. Fisura en muro perimetral del primer nivel del predio

Fotografía 6. Reparación de grieta en muro del segundo nivel del predio

- Conforme a lo dispuesto en el Código de Construcción para Bogotá D.C. (Acuerdo 20 de 1995), donde se establece que es obligación de los propietarios y/o responsables de los inmuebles propiciar y efectuar el adecuado mantenimiento de sus instalaciones, se recomienda a los responsables del predio de la Transversal 69B Bis No. 73A-45, del Sector Catastral Las Ferias Occidental de la Localidad de Engativá, adelantar acciones encaminadas al mantenimiento y reparación de los elementos estructurales y no estructurales de la edificación, con el fin de que se garantice el buen comportamiento de las estructuras durante su vida útil. Cabe resaltar que, las acciones que se adelanten deben ser efectuadas por el personal idóneo y siguiendo la normativa vigente.

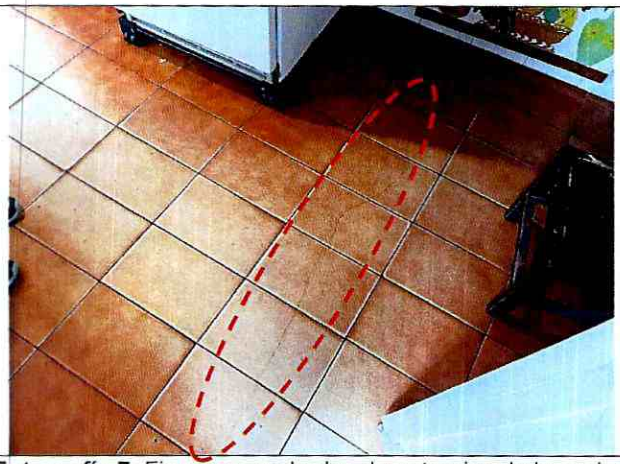
Fotografía 7. Fisura en acabados de entrepiso de la cocina del segundo nivel del predio

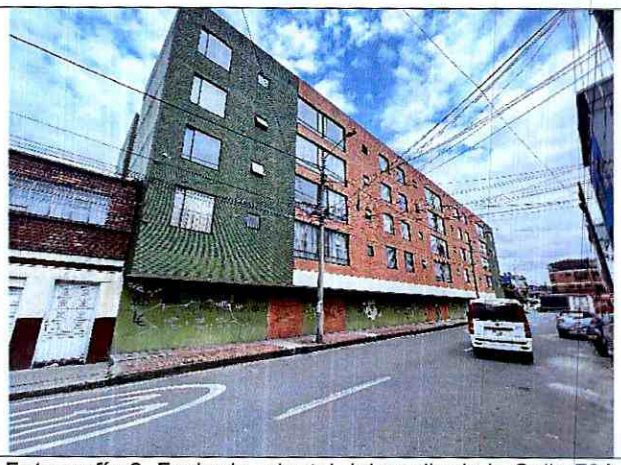
La responsable del predio manifiesta que los daños pueden estar relacionados con la construcción, hace aproximadamente 20 años, de una edificación de cinco (05) niveles en el predio de la Calle 73A Bis A No. 69H-13, sin embargo, mediante la inspección visual no es posible confirmar esta afirmación (ver fotografía 8). Adicionalmente, la responsable indica tener daños funcionales en las puertas del primer nivel del predio.

Fotografía 8. Fachada oriental del predio de la Calle 73A Bis A No. 69H-13

- Mediante la inspección visual no es posible establecer sí, los daños evidenciados en el predio de la Transversal 69B Bis No. 73A-45 estén asociados con la construcción de la edificación en el predio de la Calle 73A Bis A No. 69H-13, del Sector Catastral Las Ferias Occidental de la Localidad de Engativá. Lo anterior teniendo en cuenta que, de acuerdo con la comunidad, la edificación en el predio de la Calle 73A Bis A No. 69H-13 fue construida hace aproximadamente 20 años.
