1.1 CONCEPTO TÉCNICO No. CT:	6603
1.2 ÁREA:	Técnica y de Gestión
1.3 COORDINACIÓN:	Investigación y Desarrollo
1.4 REFERENCIA CRUZADA RADICADO FOPAE:	2012ER16010
1.5 RESPUESTA OFICIAL No.	RO-59461

2.1 SOLICITANTE:	CURADURÍA URBANA No. 5
2.2 PROYECTO:	Obra Nueva
2.3 LOCALIDAD:	4. San Cristóbal
2.4 UPZ:	33. Sosiego
2.5 BARRIO O SECTOR CATASTRAL:	Granada Sur
2.6 DIRECCIÓN:	Calle 20 Sur No. 2 B - 41 Este - Calle 20 Sur No. 2 - 33 Este (ACTUAL) (*)
2.7 CHIP:	AAA0002FXHY
2.8 MANZANA CATASTRAL:	1
2.9 PREDIO CATASTRAL:	26
2.10 ÁREA (Ha):	0.0136(**)
2.11 FECHA DE VISITA:	Septiembre 12 de 2012

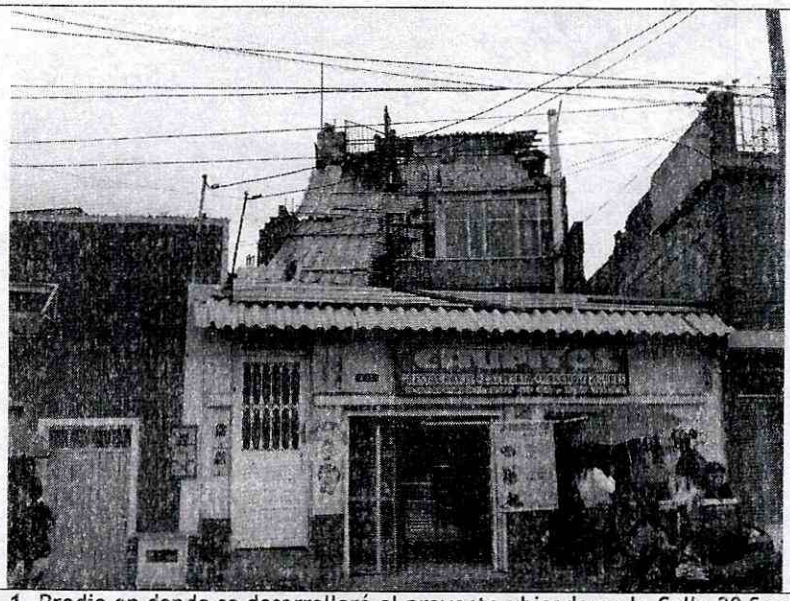
En el momento de la visita técnica al predio objeto del presente concepto técnico, se encontró una edificación de dos niveles de uso residencial y comercial con un sistema estructural en mampostería simple (Fotografía No. 1).

Con base en la verificación técnica se pudo establecer que el predio en mención no presenta evidencias de afectación por procesos de remoción en masa, ni de carácter

local, ni de carácter general en la ladera o zonas aledañas al predio evaluado. Igualmente, se pudo establecer que en las edificaciones aledañas no se evidenciaron daños o patologías que permitieran identificar o definir la presencia de procesos de inestabilidad geotécnica en el área del proyecto. No obstante, lo anterior, se advierte que cualquier intervención que se realice debe tener en cuenta la presencia de infraestructura aledaña por lo que el responsable del proyecto debe garantizar en todo momento la estabilidad general del lote y su entorno.

Fotografía No. 1. Predio en donde se desarrollará el proyecto ubicado en la Calle 20 Sur No. 2 - 33 Este (actual), Localidad de San Cristóbal.

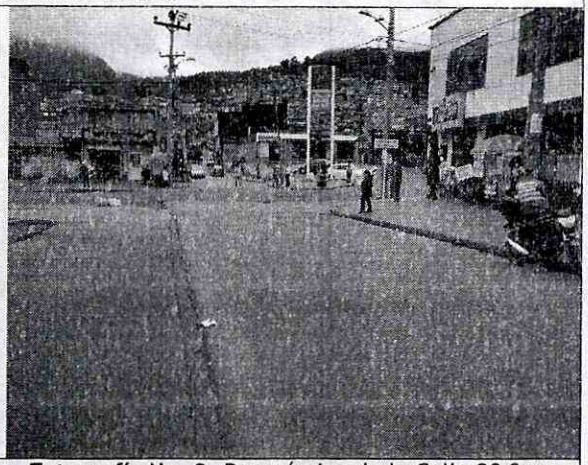
Fotografía No. 3. Panorámica de la Calle 20 Sur hacia el suroriente.
