DIAGNÓSTICO TÉCNICO – DI-16241
SUBDIRECCIÓN DE ANÁLISIS DE RIESGOS Y EFECTOS DEL CAMBIO CLIMÁTICO
GRUPO ASISTENCIA TÉCNICA
RADICADOS 2021ER11635 Y 2021ER11747

DIRECCIÓN:	Carrera 99 No.69-12	**COORDENADAS ÁREA INSPECCIONADA**			X_1:95423.82 Y_1:111378.79 X_2:95371.03 Y_2:111327.59 X_3:95382.41 Y_3:111315.69 X_4:95426.73 Y_4:111358.15 X_5:95432.95 Y_5:111370.45		
BARRIO/SECTOR CATASTRAL:	Los Ángeles	**ÁREA DIRECTA AFECTADA:**			2 M^2		
UPZ:	73-Garces Navas	**POBLACIÓN ATENDIDA:**			145		
LOCALIDAD:	10-Engativa	**FAMILIAS**	65	**ADULTOS**	130	**MENORES**	15
CHIP:	AAA0065RPDE	**PREDIOS EVALUADOS**			1		
ÁREA INSPECCIONADA:	1.199,7 M^2	**DOCUMENTO REMISORIO**			CR-41315

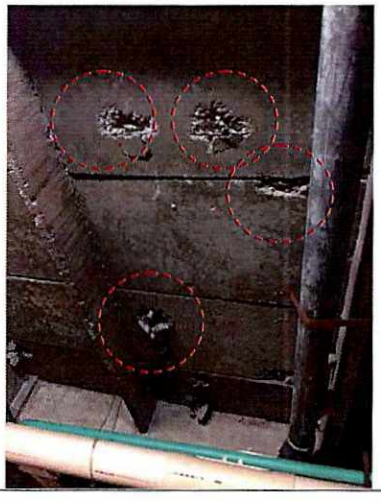
Los daños identificados en el predio inspección pueden estar asociados con asentamientos diferenciales propios de la edificación.

Fotografía 7. Desprendimiento de secciones de recubrimiento de cara inferior de placa de entrepiso zona de semisótano predio inspeccionado.

- A los responsables y/o encargados de la edificación emplazada en el predio de la Carrera 99 No.69-12, adelantar el mantenimiento rutinario, a modo de garantizar condiciones de uso óptimas durante la vida útil del inmueble.

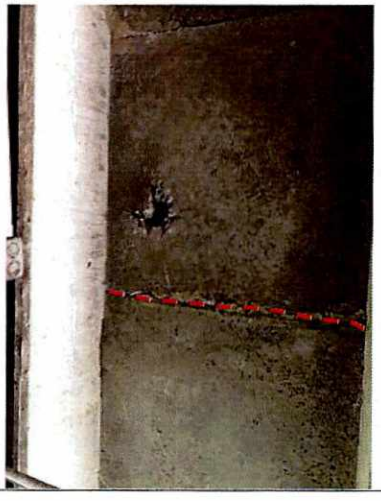
Fotografía 8. Dilataciones juntas de placa de contrapiso zona de semisótano en del predio.
