DIRECCIÓN DE PREVENCIÓN Y ATENCIÓN DE EMERGENCIAS

DIAGNÓSTICO DE EMERGENCIA No. DI-1879
COORDINACIÓN TÉCNICA

LOCALIDAD	San Cristóbal (4)
BARRIO	Manantial
DIRECCIÓN	Carrera 17B Este No. 21 – 73 sur
FECHA	Diciembre 1 de 2003
HORA	6:30 AM
ÁREA DIRECTA	200 m^2 aproximadamente.

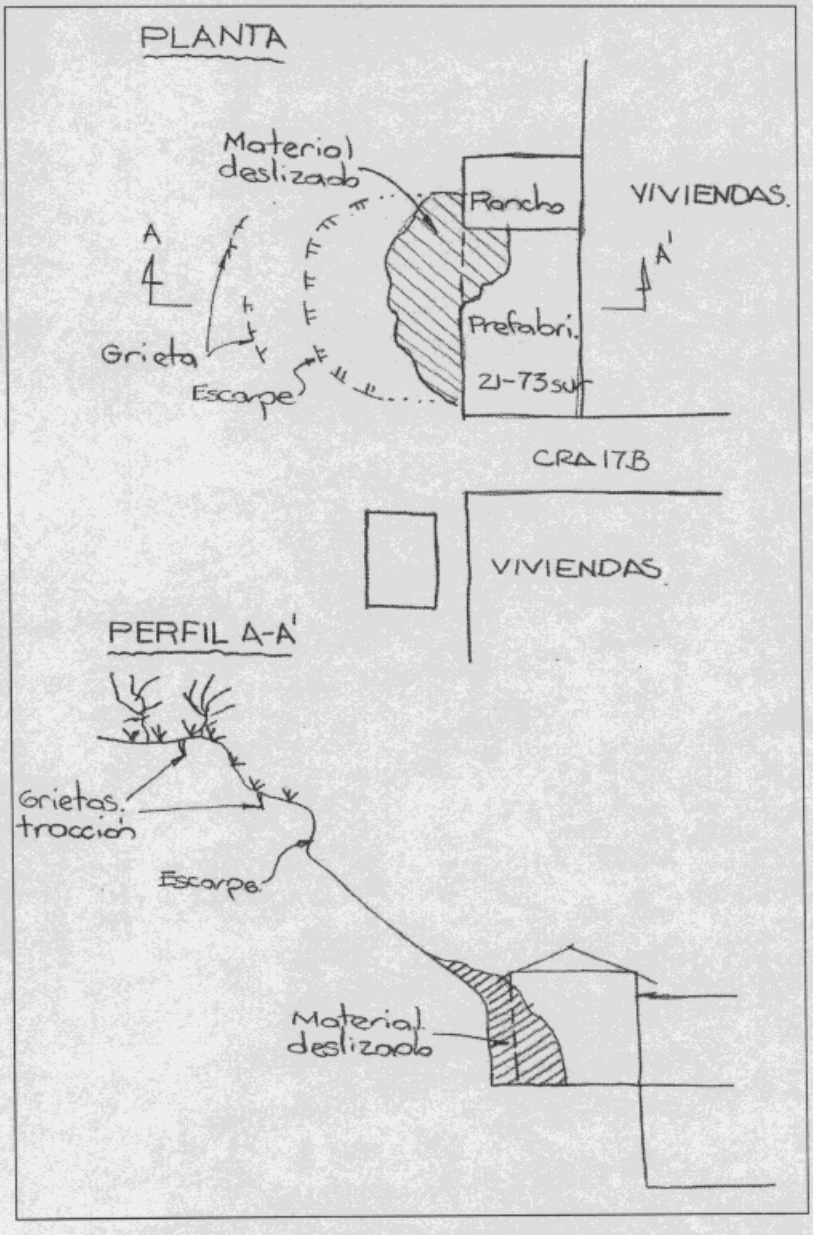
Figura No. 1. Esquema general de la situación de emergencia.

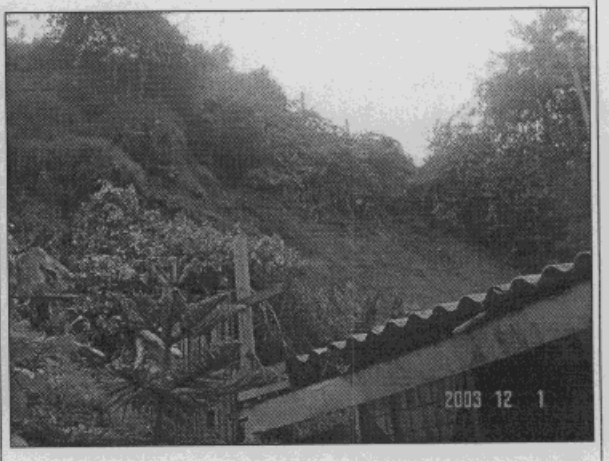
Foto No.1. Se observa la parte superior de la vivienda y como el flujo afectó la misma.

Foto No.2. Vista del talud y de la zona de éste afectada por el flujo.

Incluir la familia de la señora Matilde Villalba (Carrera 17B Este No. 21 – 73 sur) en el programa de reubicación de familias en alto riesgo no mitigable con prioridad uno (1).
