DIAGNÓSTICO TÉCNICO – DI-12474
SUBDIRECCIÓN DE ANÁLISIS DE RIESGOS Y EFECTOS DE CAMBIO CLIMÁTICO
GRUPO ASISTENCIA TÉCNICA
RADICADO IDIGER No. 2018ER16837

DIRECCIÓN:	Calle 69A Bis No 90 – 62.	**COORDENADAS AREA INSPECCIONADA**			X1:96235.73 Y1:110904.29		
SECTOR CATASTRAL:	Florida Blanca.	**ÁREA DIRECTA AFECTADA:**			80 M2		
UPZ:	30 – Boyacá Real.	**POBLACIÓN ATENDIDA:**			5		
LOCALIDAD:	10 – Engativá.	**FAMILIAS**	2	**ADULTOS**	3	**MENORES**	2
CHIP:	AAA0065ETDM	**PREDIOS EVALUADOS**			1		
AREA INSPECCIONADA	100 M2	**DOCUMENTO REMISORIO**			CR-32148

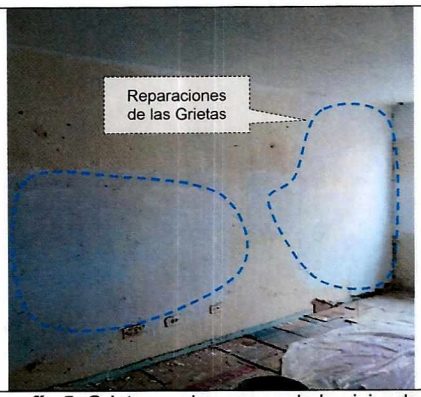
El Señor Eurides Triana manifiesta, que desde el inicio de la nueva construcción, se presentaron diferentes problemas dentro de su edificación, relacionados principalmente con la aparición de grietas en los muros (ver Fotografías 4 y 5), fisuras en los acabados de los baños (ver fotografía 6 y 6) y fisuras en los acabados de los pisos hacia el costado de la nueva construcción, situación que no es posible de evidenciar con claridad, dado que en el momento de la visita solo se pueden observan los resanes y reparaciones realizadas dentro de la edificación.

Fotografía 4. Grietas en los muros de la vivienda de la vivienda de la Calle 69A Bis No 90-62.
