CONCEPTO DE AMENAZA RUINA Nº CAR – 232

VISITA DE SEGUIMIENTO HABILABILIDAD VIVIENDAS INCLUIDAS EN EL PROGRAMA DE REASENTAMIENTO DE FAMILIAS

LOCALIDAD:	(03) Santa Fe
UPZ:	(92) La Macarena.
BARRIO:	La Paz Centro.
DIRECCION:	Carrera 2 Este # 23 - 72
FECHA DE VISITA:	Enero 26 de 2005
SOLICITANTE:	Inspección 3 "A" Distrital de Policía
POBLACION BENEFICIADA:	7 Personas (1 Familia)
AREA:	49m² (aproximadamente)

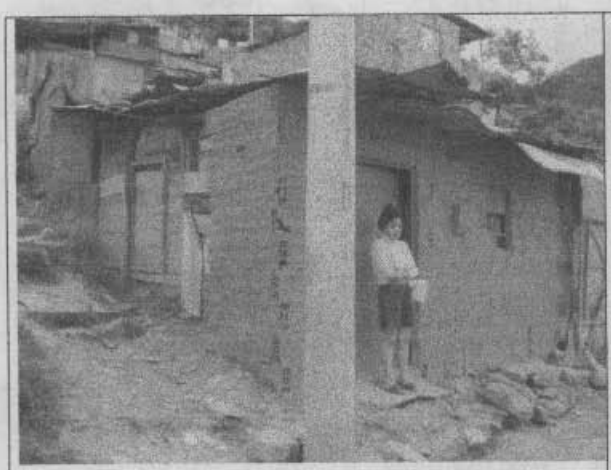
El inmueble objeto del presente concepto consiste en una edificación esquinera de un piso, de 7.0m de frente por 7.0m de fondo. El muro de fachada (Foto 1), está construido con bloques de arcilla cocida sin elementos de confinamiento y el piso de la edificación es en tierra.. El resto de la edificación está construido especialmente con tablas de madera y la cubierta esta compuesta por tejas de zinc apoyadas sobre elementos de madera.

Foto 1. Predio objeto del informe.

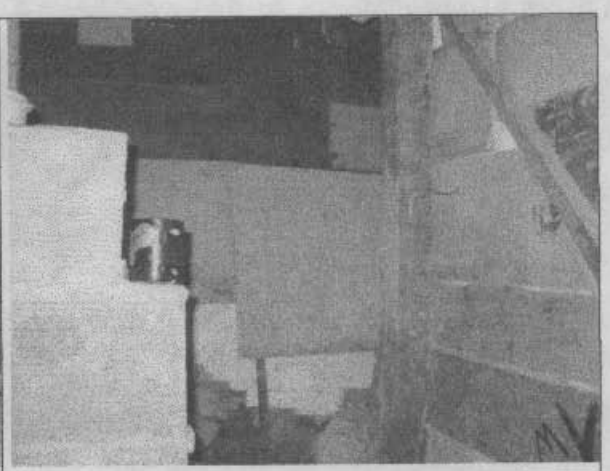
Foto 2. Interior del inmueble
