CONCEPTO DE AMENAZA RUINA Nº CAR – 237

VISITA DE SEGUIMIENTO HABILABILIDAD VIVIENDAS INCLUIDAS EN EL PROGRAMA DE REASENTAMIENTO DE FAMILIAS

LOCALIDAD:	(03) Santa Fe
UPZ:	(92) La Macarena.
BARRIO:	La Paz Centro.
DIRECCION:	Calle 22 C # 1-18 Este
FECHA DE VISITA:	Enero 26 de 2005
SOLICITANTE:	Inspección 3 "C" Distrital de Policía
POBLACION BENEFICIADA:	7 Personas (1 Familia)
AREA:	90m² (aproximadamente)

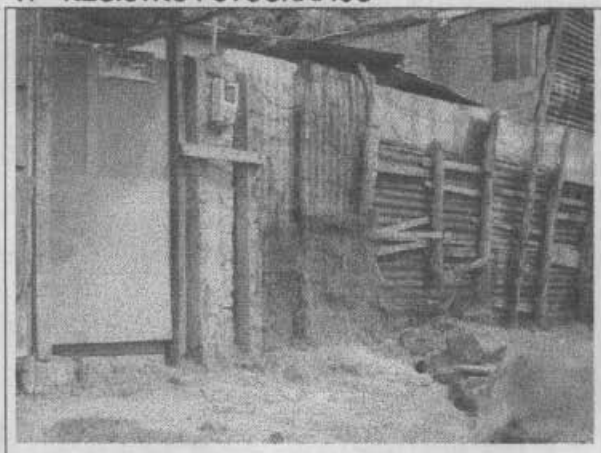
La estructura de la edificación es de baja calidad y se encuentra en regular estado, el cerramiento en el extremo Occidental presenta elementos sueltos (Fotos 1y 2). En el interior (Fotos 3 y 4), las paredes de madera se encuentran verticales y la cubierta está en buenas condiciones. Las divisiones en cartón (Foto 5), no presentan evidencias de fallas estructurales ni asentamientos importantes.

Foto 1. Predio objeto del informe.

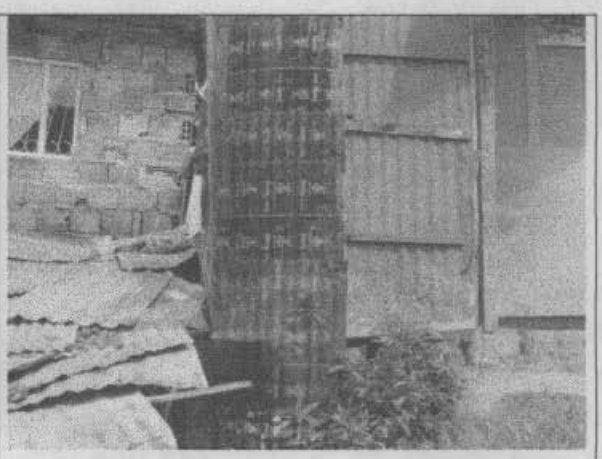
Foto 2. Cerramiento con tejas de zinc.

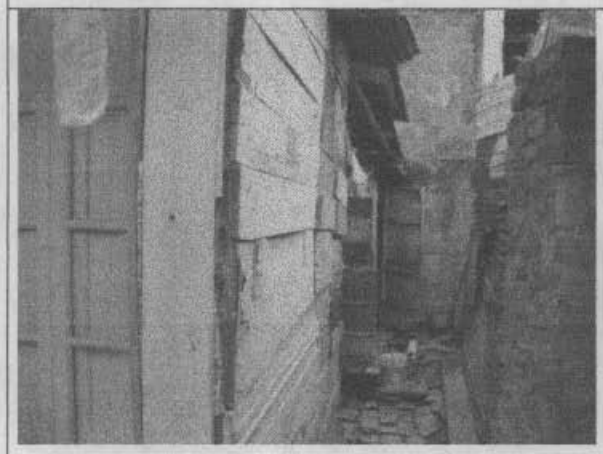
Foto 3. Construcción con materiales de recuperación.
