DIAGNÓSTICO TÉCNICO – DI No. 15877
SUBDIRECCIÓN DE ANÁLISIS DE RIESGOS Y EFECTOS DE CAMBIO CLIMÁTICO
GRUPO ASISTENCIA TÉCNICA
RADICADO IDIGER 2021ER7419

1. DATOS GENERALES DEL EVENTO

DIRECCIÓN:	P1: Calle 73D Bis Sur No. 26F-07 Sur MJ32 Manzana B – Lote 9 (UAECD)	**COORDENADAS ÁREA INSPECCIONADA**				X_1: 90779, Y_1: 94155 X_2: 90818, Y_2: 94134 X_3: 90851, Y_3: 94184 X_4: 90811, Y_4: 94141	
SECTOR CATASTRAL:	Bella Flor Sur	**ÁREA DIRECTA AFECTADA:**				150 m²	
UPZ:	67- Lucero	**POBLACIÓN ATENDIDA:**				7	
LOCALIDAD:	19-Ciudad Bolívar	**FAMILIAS**	1	**ADULTOS**	4	**MENORES**	3
CHIP:	AAA0253FNRU	**PREDIOS EVALUADOS**				1	
ÁREA INSPECCIONADA:	100 m²	**DOCUMENTO REMISORIO**				CR- 40571

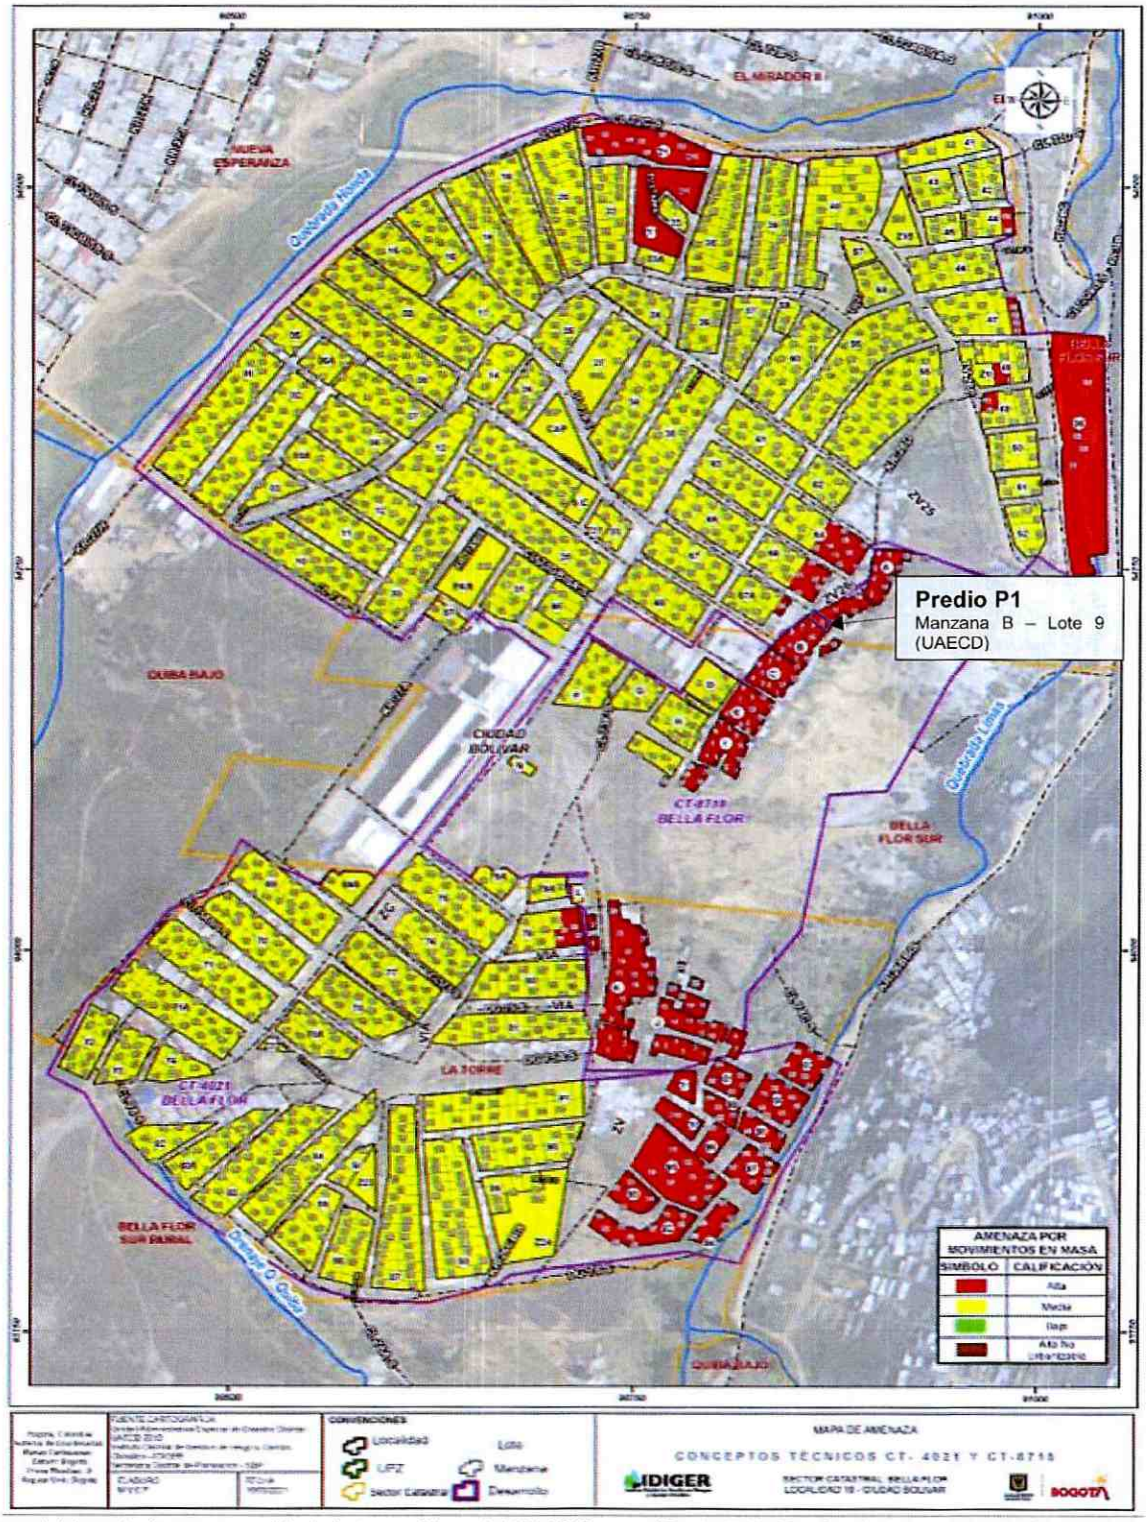
En el CT-8718 el predio P1 localizado en la Calle 73D Bis Sur No. 26F-07 Sur MJ32 corresponden al Lote 9 de la Manzana B según cartografía utilizada en el CT-8718 la cual fue tomada de la Unidad Administrativa Especial de Catastro Distrital – UAECD, presenta una clasificación y Zonificación de Amenaza Alta y Riesgo Alto No Mitigable por movimientos en masa; por lo tanto se recomendó en el CT-8718: *"para los predios que se encuentran localizados sobre suelos superficiales y/o rellenos antrópicos en la zona de influencia de las canteras se presentan taludes expuestos producto de la explotación anti técnica de materiales los cuales están compuestos por roca arenisca altamente meteorizada y fracturada susceptible a presentar flujos de detritos y caída de los bloques inestables. Los taludes no cuentan con obras de contención, adicionalmente hay un aporte externo indebido de aguas servidas y los problemas de estabilidad allí presentes podrían tener incidencia sobre las construcciones localizadas en la parte alta. Dada la condición de amenaza alta y vulnerabilidad alta de los predios, que configuran una condición de Alto Riesgo No Mitigable, desde el punto de vista técnico,* ***se recomienda la inclusión de las familias que los habitan al Programa de Reasentamiento de Familias en Alto Riesgo No Mitigable y destinar los predios como suelo de protección por riesgo***"

En la Figura 1 se muestra la zonificación de amenaza y de riesgo por movimientos en masa para los predios cubiertos por el CT-8718.

Figura 1. Mapa de Amenaza por Movimientos en Masa del CT-8718 para el Barrio Bella Flor Sur de la Localidad de Ciudad Bolívar.

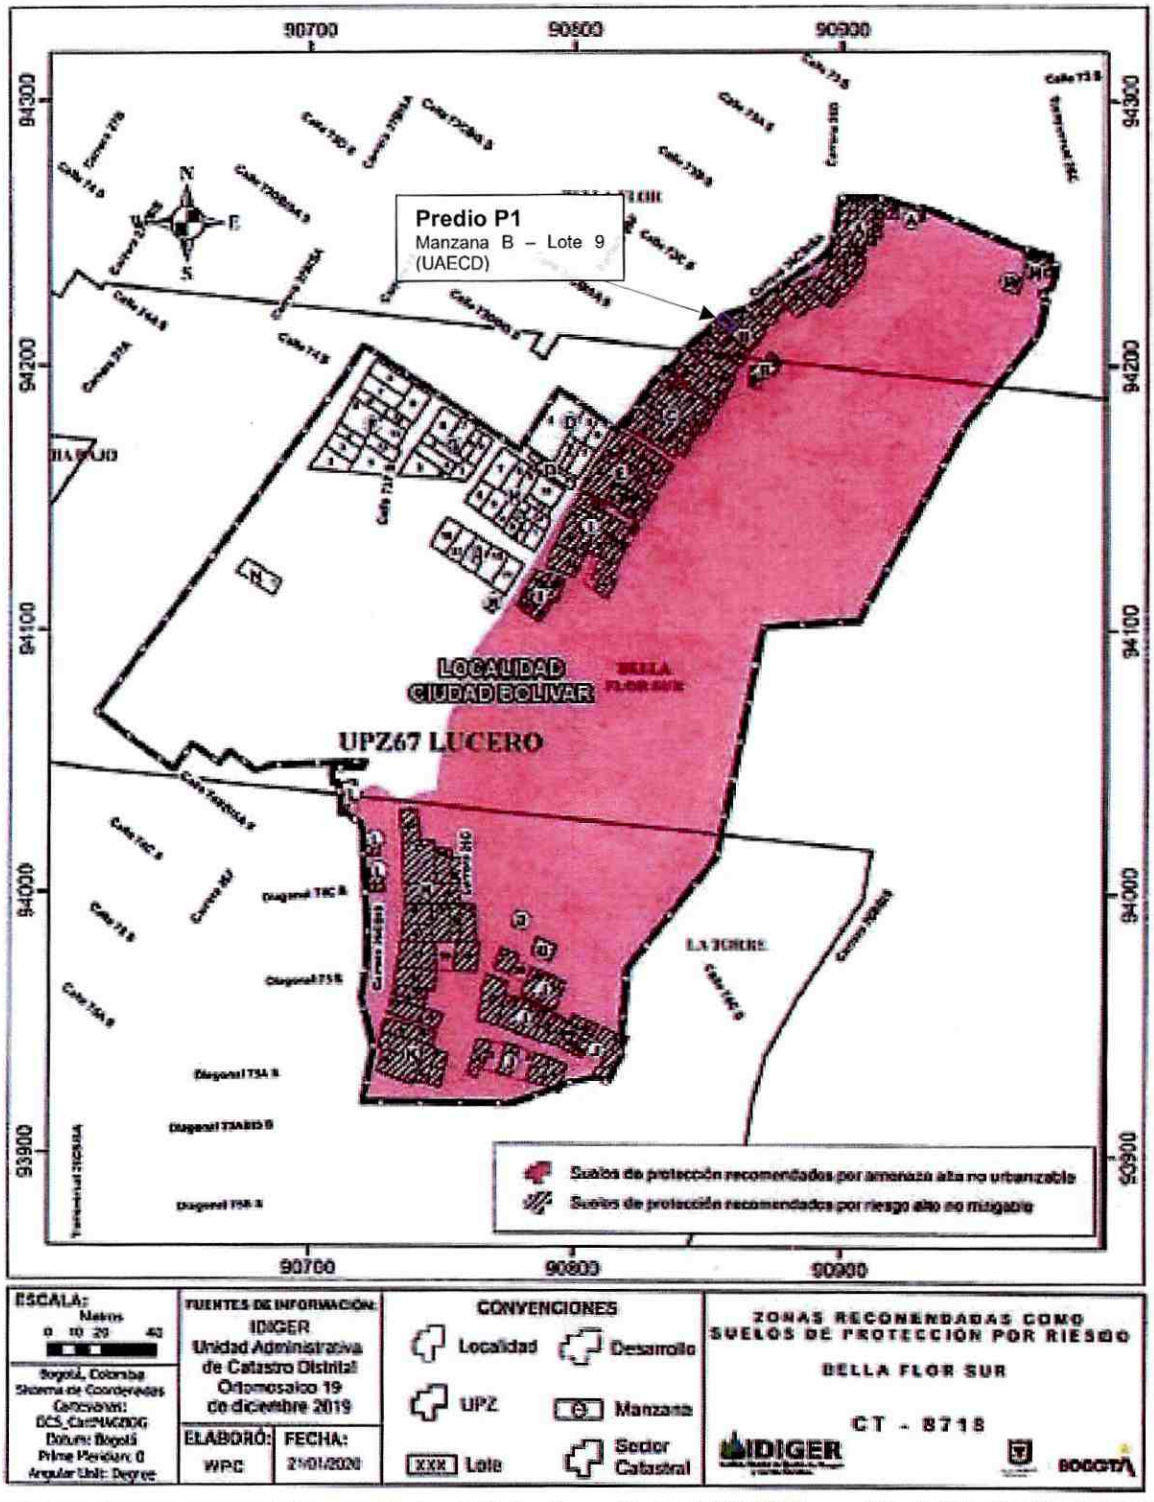
Figura 2. Mapa de zonas recomendadas como Suelos de Protección por Riesgo del CT-8718 para el Barrio Bella Flor Sur de la Localidad de Ciudad Bolívar.

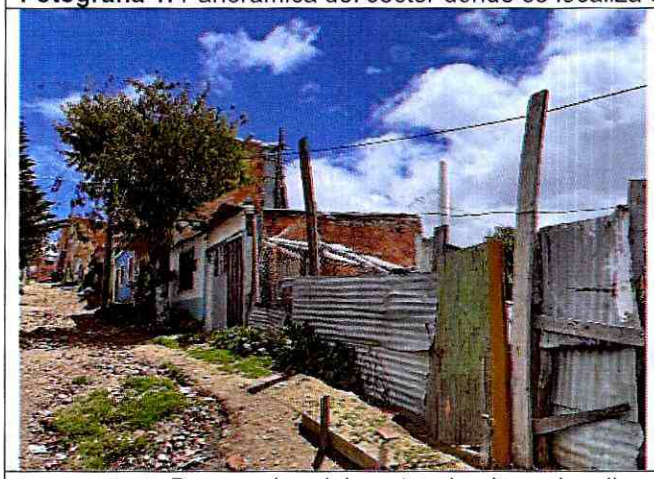
Durante la inspección de la ladera del sector se encontró que el predio P1 se encuentra en la corona de un talud perteneciente a un antiguo frente de explotación minera. El predio P1 se encuentra a una distancia de 10 m del escarpe o cara del talud.

Fotografía 1. Panoramica del sector donde se localiza el predios P1, en el Sector Catastral Bella Flor Sur.

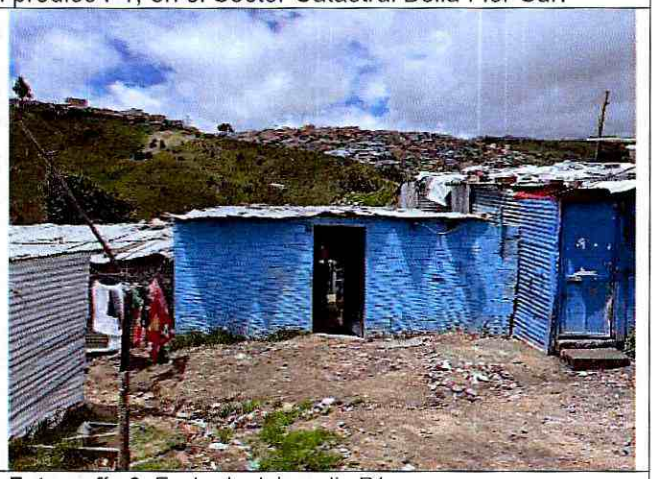
En el predio P1, se emplaza una vivienda de un solo nivel, construida en material de recuperación con deficiencias constructivas en cuanto a la ausencia de elementos de amarre de la mampostería y ausencia de elementos de soporte de cubierta. (fotografía 3 a la 5). Dicho predio presenta acceso peatonal por la Calle 73D Bis Sur.

Fotografía 3. Fachada del predio P1.

- A la Caja de Vivienda Popular –CVP, desde sus respectivas competencias, agilizar el proceso de reasentamiento de la vivienda identificada en el predio P1, del Sector Catastral Bella Flor Sur de la localidad Ciudad Bolívar, teniendo en cuenta que se recomendó la inclusión de este en el Programa de Reasentamiento de Familias mediante el Concepto Técnico CT-8718.

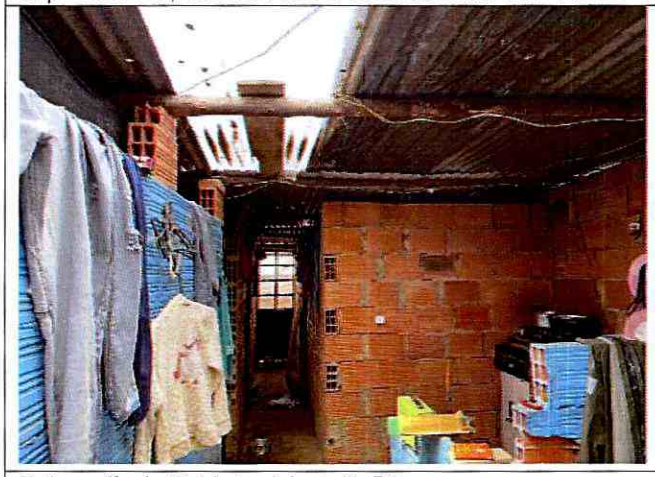
Fotografía 4. Cubierta del predio P1.
