1. INFORMACIÓN DE REFERENCIA

1.1 CONCEPTO TÉCNICO No.	**CT-7783**
1.2 ÁREA:	Subdirección de Análisis de Riesgos y Efectos de Cambio Climático
1.3 COORDINACIÓN:	Estudios y Conceptos Técnicos
1.4 REFERENCIA CRUZADA RADICADO FOPAE:	2014ER15207
1.5 RESPUESTA OFICIAL No.	**RO-73718**

2.1 SOLICITANTE:	ADRIANA NIVIA BAQUERO
2.2 PROYECTO:	Calle 46 D Sur ·No. 16 C -08 Este
2.3 LOCALIDAD:	04. San Cristóbal
2.4 UPZ:	50. La Gloria
2.5 BARRIO O SECTOR CATASTRAL:	El Quindío
2.6 DIRECCIÓN:	Calle 46 D Sur ·No. 16 C -08 Este
2.7 CHIP:	AAA0004HLZM(*)
2.8 MANZANA CATASTRAL:	03
2.9 PREDIO CATASTRAL:	
2.10 ÁREA (Ha):	0.0084 (*)
2.11 FECHA DE VISITA:	Agosto 28 de 2014

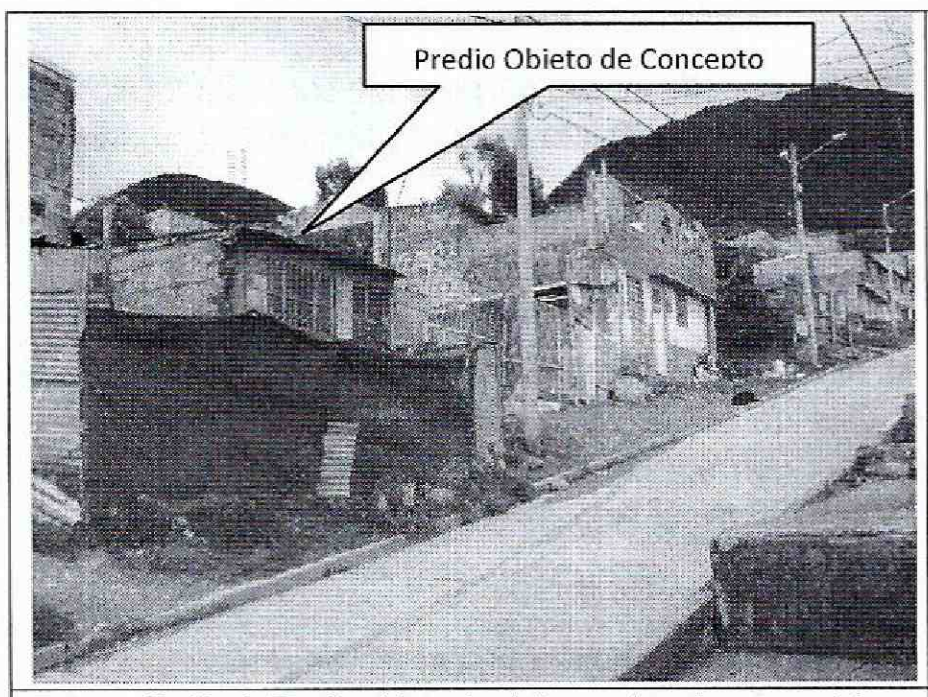
En el momento de la visita técnica al predio objeto del presente concepto técnico, se observó un lote con una vivienda de un piso seguido de un lote vacío. En el predio no se observaron evidencias de afectación por procesos de remoción en masa de carácter local en su interior, ni de carácter general en la ladera o zonas aledañas al predio evaluado (Fotografías No 1 y 2).

Fotografía No 1. Predio objeto de visita en el cual se encontró un una casa de un piso,

Fotografía No 2. Vivienda de un piso con lote vecino vacío. Se observa vías pavimentadas y en buen estado.
