1.1 CONCEPTO TÉCNICO No:	CT-8278 Actualiza y reemplaza el Concepto Técnico CT-7919 de 2015
1.2 DEPENDENCIA:	Análisis de Riesgos y Efectos del Cambio Climático
1.3 AREA FUNCIONAL:	Conceptos Técnicos para la Planificación Territorial
1.4 CARTA REMISORIA No.	RO-98828

2.1 SOLICITANTE:	Secretaría Distrital del Hábitat – SDHT
2.2 LOCALIDAD:	7 – Bosa
2.3 UPZ:	84 – Bosa Occidental
2.4 DESARROLLO:	**La Paz Plan V**
2.5 ÁREA (Ha):	0.3528
2.6 FECHA DE VISITA:	28 de agosto de 2017
2.7 FECHA DE ELABORACIÓN:	4 de Diciembre de 2017
2.8 TIPO DE RIESGO:	Inundación por desbordamiento
2.9 VIGENCIA:	La vigencia del presente concepto está en función de las condiciones físicas del desarrollo que sirvieron para las evaluaciones de amenaza, vulnerabilidad y riesgo; por lo tanto, si se producen cambios significativos en las mencionadas condiciones éste deberá ser ajustado.

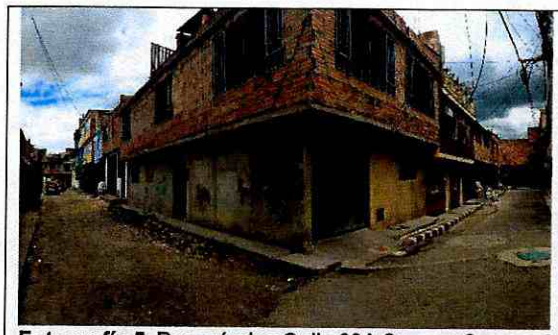
Fotografía 5. Panorámica Calle 68A Sur con Carrera 86H Bis. Se aprecia structura de pavimento parcial y sistemas de drenaje
