DIAGNÓSTICO TÉCNICO – DI-15054
SUBDIRECCIÓN DE ANÁLISIS DE RIESGOS Y EFECTOS DEL CAMBIO CLIMÁTICO
GRUPO ASISTENCIA TÉCNICA
EVENTO 5368895

1. DATOS GENERALES DEL EVENTO

Movimiento en masa.

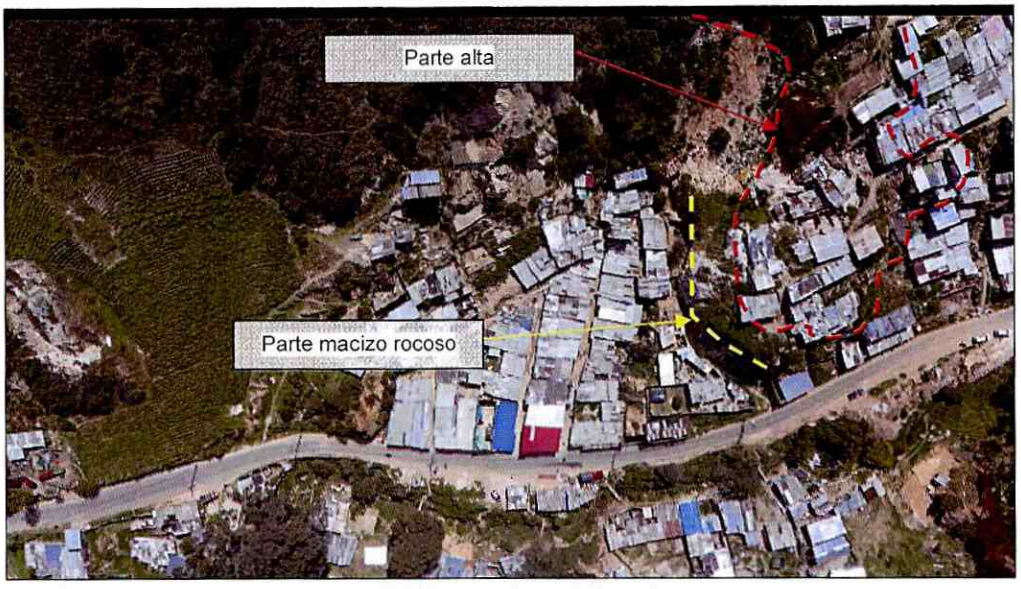
Fotografía 2. Sector inspeccionado (parte alta).

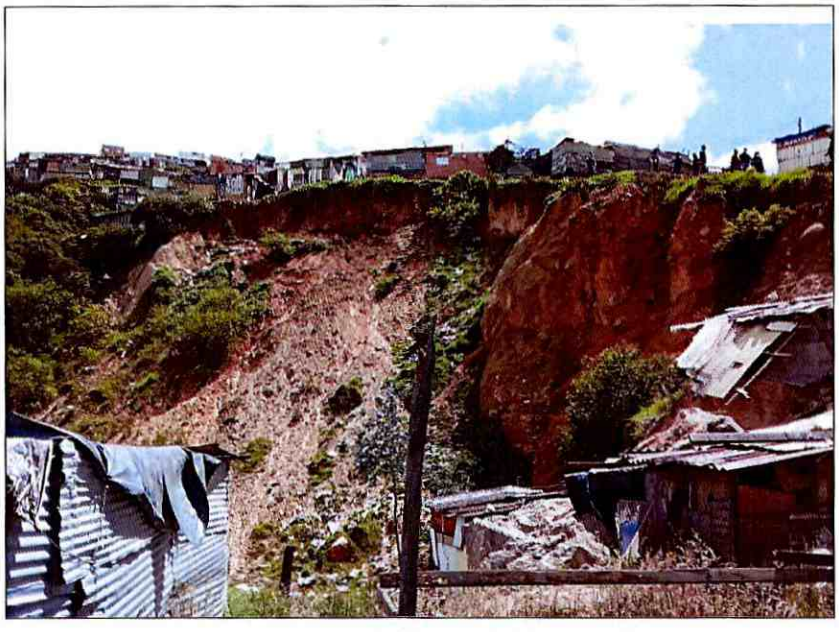
Fotografía 3. Sector inspeccionado (parte alta).

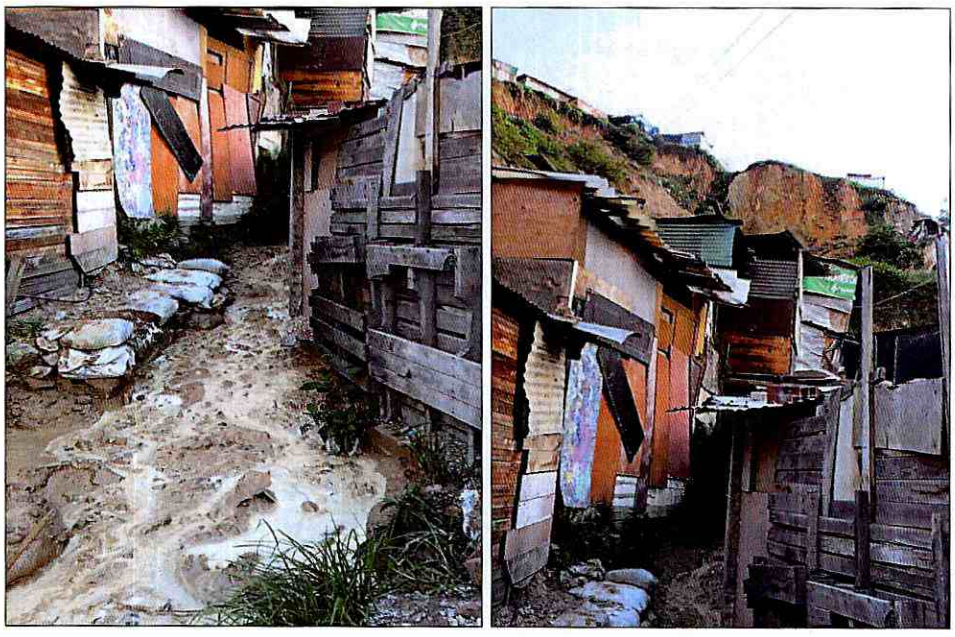
Producto del proceso de flujo de lodos, se observa filtración por debajo de algunos de las ocupaciones inspeccionadas, así como colapsos parciales y totales en 4 ocupaciones localizadas en la parte baja. Las ocupaciones inspeccionadas corresponden a estructuras en material de recuperación, mampostería simple y mampostería parcialmente confinada. Adicionalmente se evidencia el riesgo que presentan las ocupaciones localizadas en la parte superior e inferior de la

ladera, de manera que, factores como las condiciones del terreno y la lluvia podrían reactivar las condiciones de inestabilidad, (Ver fotografías 4, 5, 6 y 7).

Fotografías 6 y 7. Flujo de lodos (parte baja).

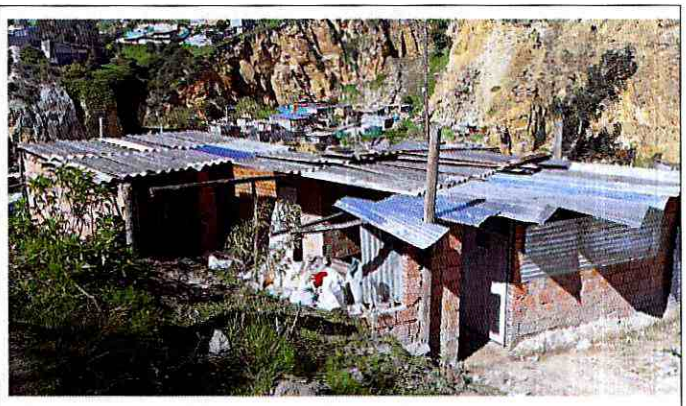
Fotografía 8. Fachada ocupación No.1-Formato No.6081.

No.	OCUPACIÓN	TIPO DE ESTRUCTURA	USO	N° DE PISOS	DAÑOS
1	Ocupación No.1	Material de recuperación	Residencial	1	Moderados
2	Ocupación No.2	Mampostería simple	Residencial	1	Leves
3	Ocupación No.3	Material de recuperación	Residencial	1	Moderados

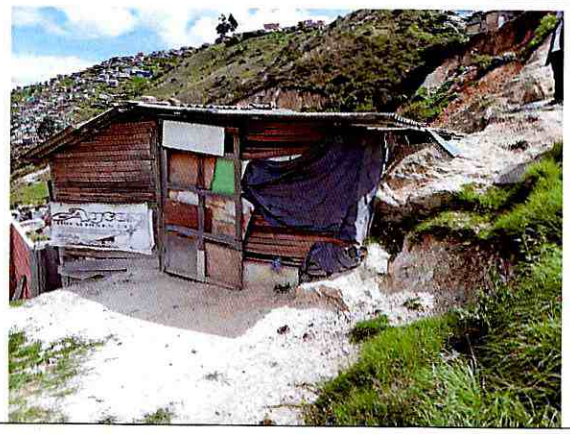
Fotografía 24. Fachada ocupación No.17-Formato No.6089.

No.	OCUPACIÓN	TIPO DE ESTRUCTURA	USO	N° DE PISOS	DAÑOS
4	Ocupación No.4	Material de recuperación	Residencial	1	Moderados
5	Ocupación No.5	Mampostería simple	Residencial	1	Leves
6	Ocupación No.6	Material de recuperación	Residencial	1	Moderados
7	Ocupación No.7	Material de recuperación	Residencial	1	Moderados
8	Ocupación No.8	Material de recuperación	Residencial	1	Moderados
9	Ocupación No.9	Material de recuperación	Residencial	1	Moderados
10	Ocupación No.10	Material de recuperación	Residencial	1	Moderados
11	Ocupación No.11	Material de recuperación	Residencial	1	Moderados
12	Ocupación No.12	Material de recuperación	Residencial	1	Moderados
13	Ocupación No.13	Mampostería confinada	Residencial	1	Moderados
14	Ocupación No.14	Mampostería simple	Residencial	1	Leves
15	Ocupación No.15	Material de recuperación	Residencial	1	Moderados
16	Ocupación No.16	Material de recuperación	Residencial	1	Moderados
17	Ocupación No.17	Material de recuperación	Residencial	1	Moderados

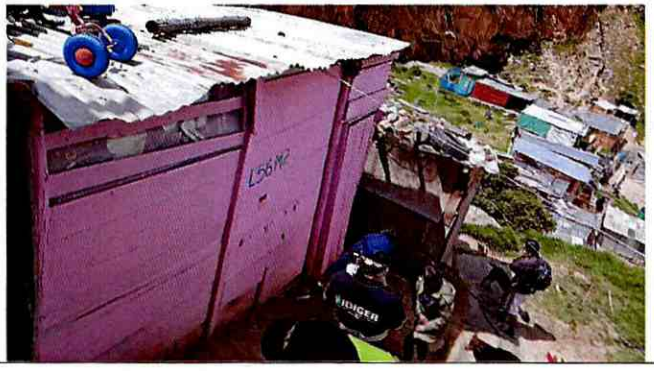
Fotografía 97. Fachada Ocupación No.90-Formato No.5881.

No.	OCUPACIÓN	TIPO DE ESTRUCTURA	USO	N° DE PISOS	DAÑOS
90	Ocupación No.90	Material de recuperación	Residencial	1	Moderados
91	Ocupación No.91	Material de recuperación	Residencial	1	Moderados
92	Ocupación No.92	Material de recuperación	Residencial	1	Moderados
93	Ocupación No.93	Material de recuperación	Residencial	1	Moderados
94	Ocupación No.94	Material de recuperación	Residencial	1	Moderados
95	Ocupación No.95	Material de recuperación	Residencial	1	Moderados
96	Ocupación No.96	Material de recuperación	Residencial	1	Moderados
97	Ocupación No.97	Mampostería parcialmente confinada	parqueadero	1	Leves
