DIAGNÓSTICO TÉCNICO – DI-16180
SUBDIRECCIÓN DE ANÁLISIS DE RIESGOS Y EFECTOS DEL CAMBIO CLIMÁTICO
GRUPO ASISTENCIA TÉCNICA
2021ER10476 – 2021ER10526

ATENDIÓ: NELSON DAVID MILLÁN DELVALLE				**SOLICITANTE:** José Imbachi - Comunidad
CAT	07	**MÓVIL:**	CON	
FECHA:	03 de Agosto de 2021	**HORA:**	08:46	**VIGENCIA:** Temporal mientras no se modifiquen significativamente las condiciones físicas del sector

DIRECCIÓN:	Carrera 119 No. 77 - 75 Int. 1 Apartamento 1204	**COORDENADAS ÁREA INSPECCIONADA**			X1: 94064.34 Y1: 113864.12		
BARRIO/SECTOR CATASTRAL:	El Dorado Industrial	**ÁREA DIRECTA AFECTADA:**			20 m^2		
UPZ:	73 – Garcés Navas	**POBLACIÓN ATENDIDA:**			2		
LOCALIDAD:	10 – Engativá	**FAMILIAS**	1	**ADULTOS**	2	**MENORES**	0
CHIP:	AAA0240bymr	**PREDIOS EVALUADOS**			1		
AREA INSPECCIONADA	90 m^2	**DOCUMENTO REMISORIO**			CR-41199

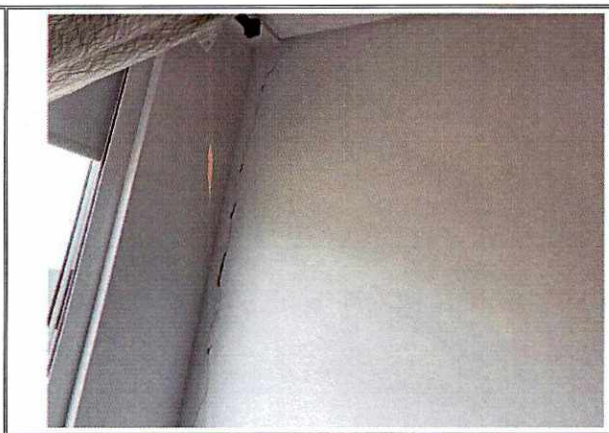
Foto No. 2. Vista Int 1 Apartamento 1204
