CONCEPTO TECNICO No. CT- 4883

Revisión de Estudio Particular de Amenaza y Riesgo por Fenomenos de Remoción en Masa Artículo 141- Decreto 190 de 2004

FASE:	II
LOCALIDAD:	5 Usme
PROYECTO:	**CED VIANEY**
DIRECCIÓN:	**Carrera 2 B No 73A-20 sur**
BARRIO:	**SANTA LIBRADA / VIANEY**
UPZ:	57 Gran Yomasa
ÁREA (Ha):	1.2 Ha
FECHA DE EMISIÓN:	Julio 5 de 2007
TIPO DE RIESGO:	Remoción en Masa
EJECUTOR DEL ESTUDIO:	INGENIERIA Y GEORIESGOS IGR LTDA
SOLICITANTE:	**SECRETARIA DE EDUCACION DISTRITAL**

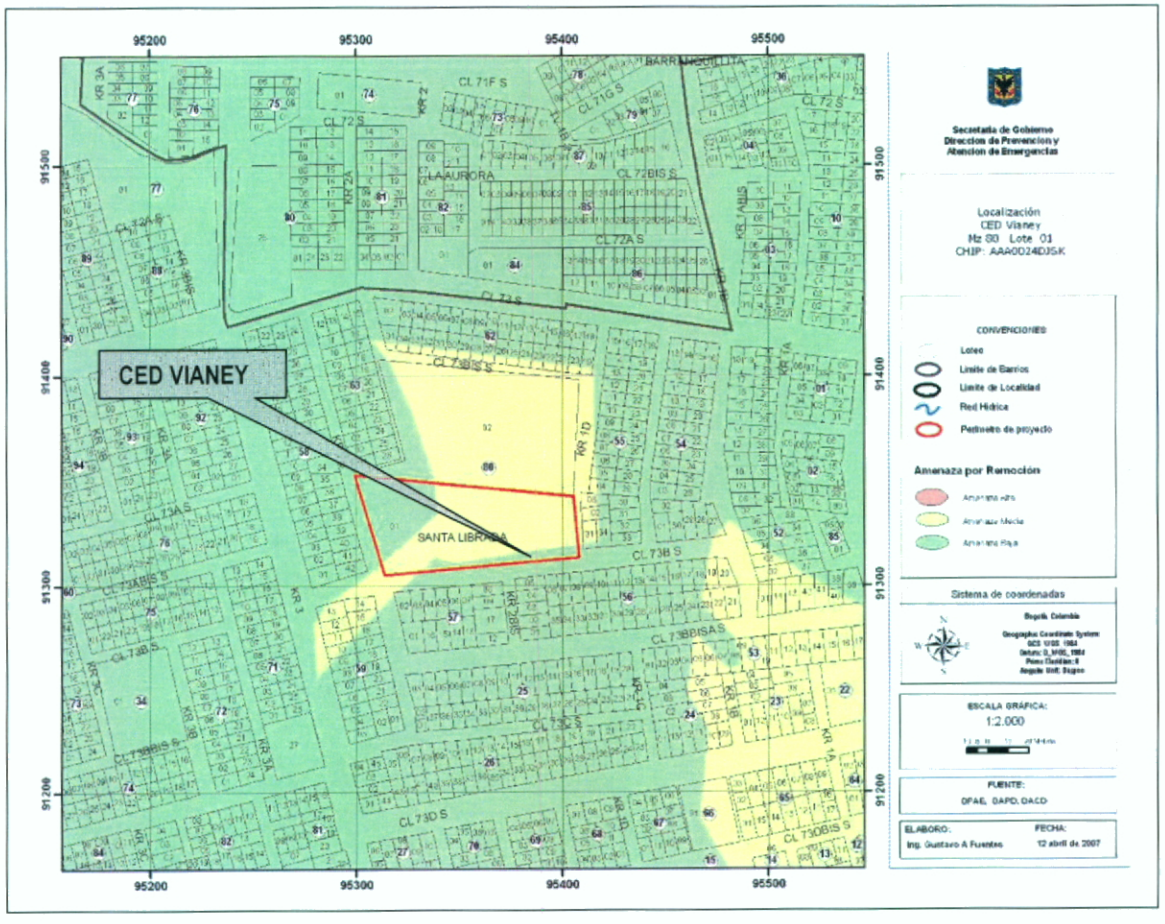
Figura 1 Localización General del CED VIANEY, Localidad de Usme en el Plano Normativo de Amenaza por Remoción en Masa (Decreto 190 de 2004)

En la Figura 1 del presente concepto se indica la localización del CED el Vianey.
