**DIAGNÓSTICO TÉCNICO - DI-20641**  
**SUBDIRECCIÓN DE ANÁLISIS DE RIESGOS Y EFECTOS DE CAMBIO CLIMÁTICO**  
**GRUPO ASISTENCIA TÉCNICA**  
**RADICADO IDIGER No. 2024ER9363**

| <b>DIRECCIÓN:</b> | CL 146 13 51<br>Edificio Makalu | <b>COORDENADAS<br/>AREA INSPECCIONADA</b> | | X: 104.284,57 Y: 114.449,81 | | | |

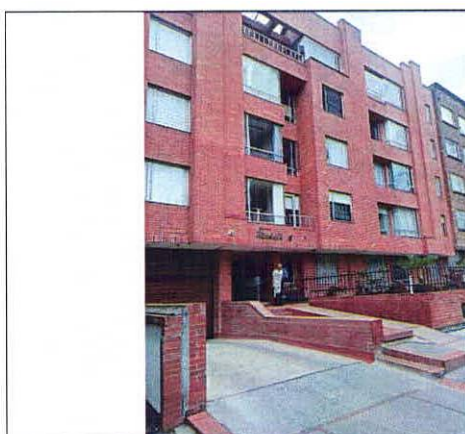
En el predio de la CL 146 13 51 se emplaza el edificio residencial Makalu, edificación de 5 niveles y sótano de parqueaderos, construida bajo sistema estructural en mampostería confinada y pórticos en concreto reforzado. El edificio cuenta con una distribución en su interior de 27 apartamentos, en el primer nivel del inmueble se encuentra la portería y acceso peatonal del inmueble, (ver Fotografía 1).

**Fotografía 1.** Fachada principal de la edificación evaluada.
