| | <b>DIAGNÓSTICO TÉCNICO</b> | Código: | CR-FT-42 |

**DIAGNÓSTICO TÉCNICO – DI No. 20014**  
**SUBDIRECCIÓN DE ANÁLISIS DE RIESGOS Y EFECTOS DE CAMBIO CLIMÁTICO**  
**GRUPO ASISTENCIA TÉCNICA**  
**EVENTO SIRE No. 5424064**

Movimiento en Masa

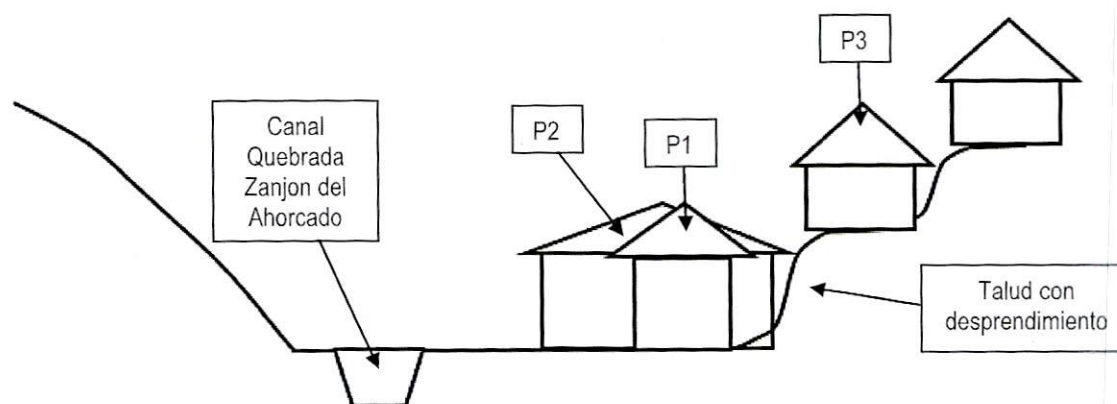
El polígono evaluado se localiza al costado oriental del canal de la Quebrada Zanjón del Ahorcado y en su interior se emplazan tres predios identificados como P1, P2 y P3 los cuales no tienen nomenclatura oficial por lo cual se implementa la ubicación de estos a través de las coordenadas 4°34'1.46" N 74°10'17.2" W; para su acceso se realiza a través de una vía en afirmado y por un sendero peatonal. Los predios P1 y P2 se localizan en la parte baja de un talud de corte y el predio P3 se localiza en la parte superior de los predios P1 y P2 (ver Figura 4).

Figura 4. Esquema del emplazamiento de los predios P1, P2 y P3 en el polígono evaluado de las coordenadas 4°34'1.46" N 74°10'17.2" W, Sector Catastral Potosí de la Localidad de Ciudad Bolívar.
