**DIAGNÓSTICO TÉCNICO – DI-20581**  
**SUBDIRECCIÓN DE ANÁLISIS DE RIESGOS Y EFECTOS DEL CAMBIO CLIMÁTICO**  
**GRUPO ASISTENCIA TÉCNICA**  
**EVENTO SIRE No. 5435224**

| <b>DIRECCIÓN:</b> | Cra 63 # 67 A-55 | <b>COORDENADA MEDIA</b> | | X1: 99 161 819 | | | |

Personal del IDIGER, el día 28 de mayo de 2024, realiza visita en atención a evento SIRE N° 5435214 a la vivienda ubicada en la Cra 63 # 67 A - 55, sector catastral José Joaquín Vargas, de la Localidad de Barrios Unidos.

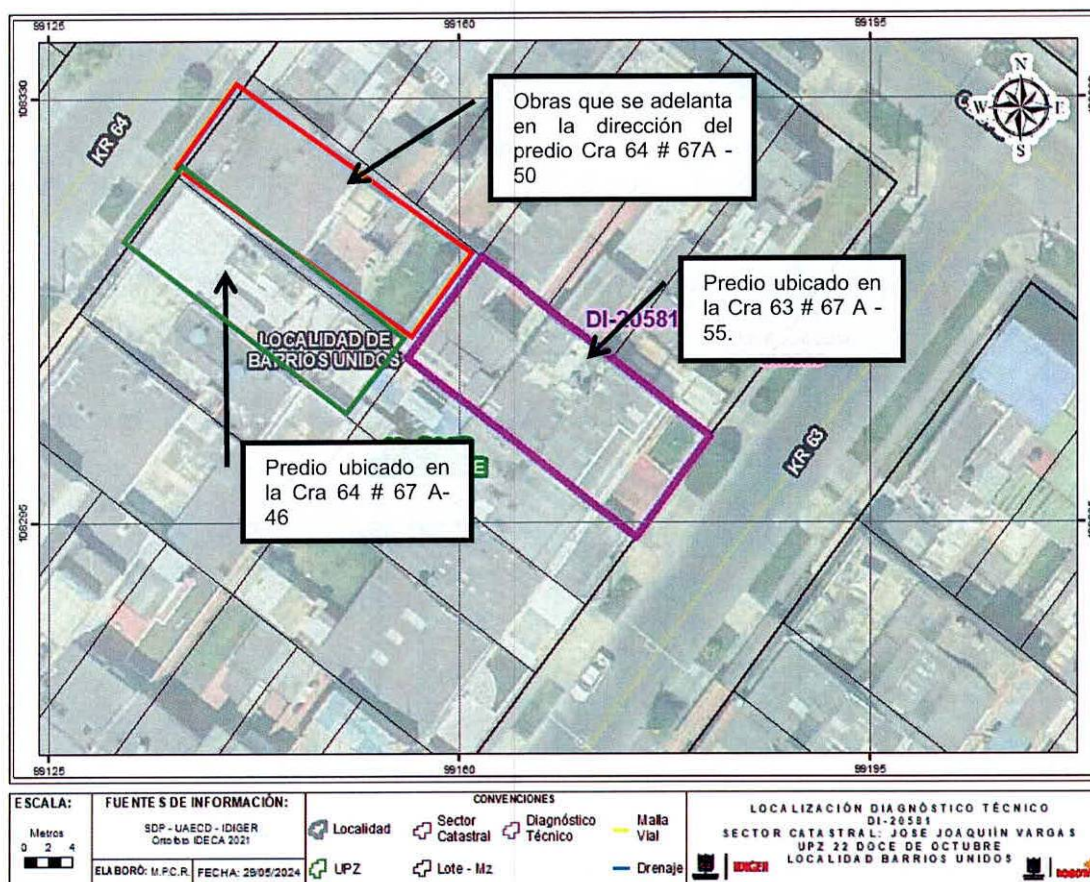
**Figura 1.** Localización del predio evaluado ubicado en Cra 63 # 67 A -55, sector catastral José Joaquín Vargas, de la Localidad de Barrios Unidos, además de los predios ubicados en la Cra 64 # 67 A- 50 y Cra 64# 67 A-46.
