**ANÁLISIS DE ESTABILIDAD DE TALUDES Y DISEÑO  
DE OBRAS PARA DOS SECTORES INESTABLES DEL  
BARRIO SAN MARTÍN DE PORRES DE LA LOCALIDAD  
DE CHAPINERO DE BOGOTÁ.**

**CONTRATO 257 DE 2006**

**VOL.1 INFORME FINAL Y PLANOS**

**DICIEMBRE DE 2006**

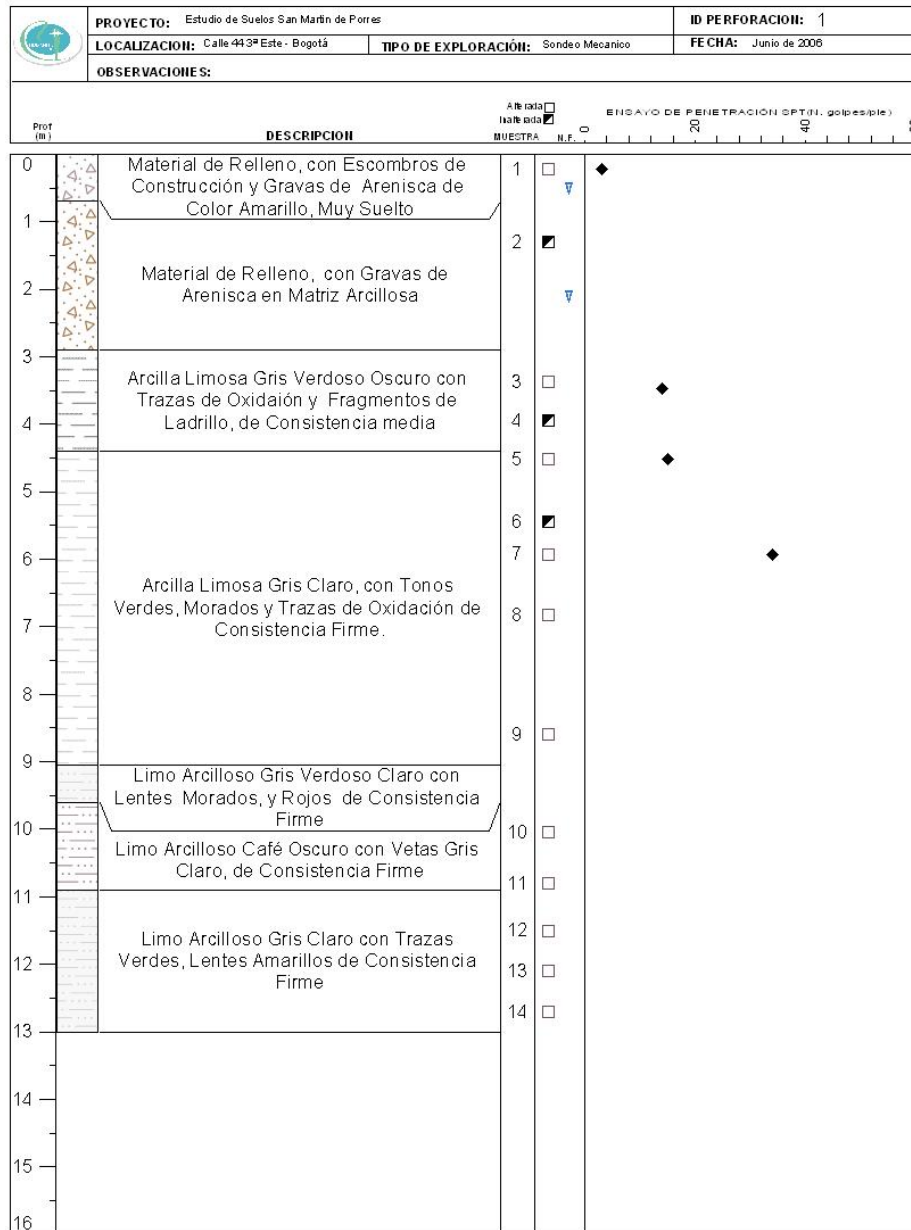
**Figura 4. 9 Registro estratigráfico - Perforación 1**

En general se observaron importantes fluctuaciones en la posición del nivel freático, lo cual dependía de la presencia o ausencia de lluvias. Finalmente en la figura 4.9, se presenta un registro de perforación típico correspondiente a la perforación 1, donde se observa claramente la presencia de un promedio de tres estratos:

- En primer lugar un material de relleno, con un espesor promedio de 3.0 metros.
- Posteriormente se encuentra una capa de arcilla limosa gris clara gris oscura, con un espesor promedio de 6.0 metros.
- Subyaciendo el anterior estrato, aparece un limo arcilloso de 4.0 metros de espesor.
- Finalmente se encontró el estrato de roca.

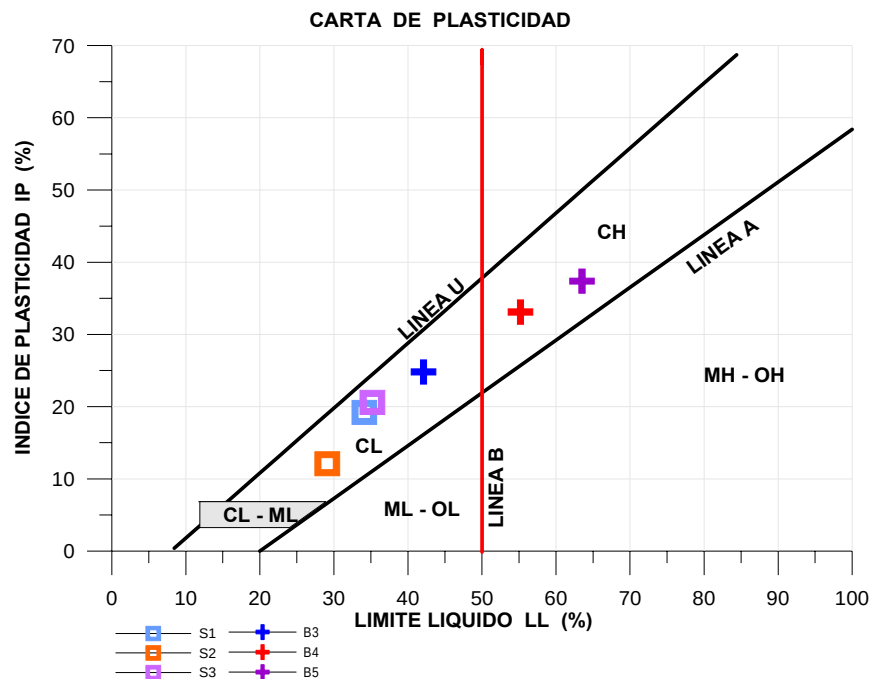
Figura 4. 10 Carta de Plasticidad

Se realizaron ensayos índices de clasificación ( $w_l$ ,  $w_p$ ,  $w_n$ ), con el fin de clasificar la fracción fina del material involucrado. Los resultados así obtenidos se han plasmado en la carta de plasticidad de Casagrande (figura 4.10), en donde se destacan los siguientes aspectos:

- Los suelos encontrados en la zona de estudio corresponden básicamente a arcillas de baja y alta plasticidad (CL y CH). Esta misma clasificación fue obtenida en los ensayos previos realizados por las firmas HIDROTEC y CIVILES. Lo anterior significa que regionalmente se presenta este tipo de material con ligeras variaciones, el cual se caracteriza por encontrarse saturado debido a que el nivel freático se encuentra muy cercano a la superficie.
- La humedad natural por otro lado se encuentra cercana al límite plástico, comportándose el material como normalmente consolidado.

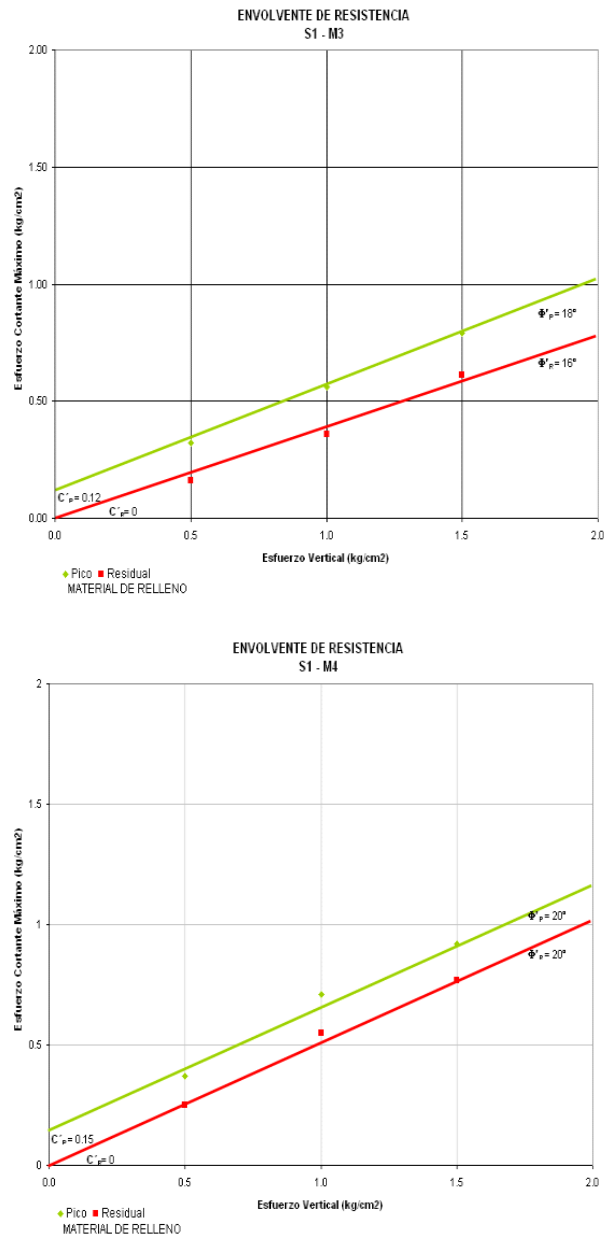
**Figura 4. 11 Envoltentes de resistencia - Material de Relleno**

- El material de relleno se encuentra muy suelto, y es este precisamente, el material donde se obtuvieron los menores parámetros de resistencia. Además, este material se caracteriza por presentar un comportamiento dúctil. La envolvente de resistencia se ilustra en la figura 4.11, donde se observa que existe una ligera diferencia entre los parámetros de resistencia obtenidos sobre muestras del mismo material. Debido a que el material se encuentra fallado, se trabaja con los parámetros de resistencia residuales, es decir,  $\phi'_r=16^\circ$  y  $c'_r=0$ .

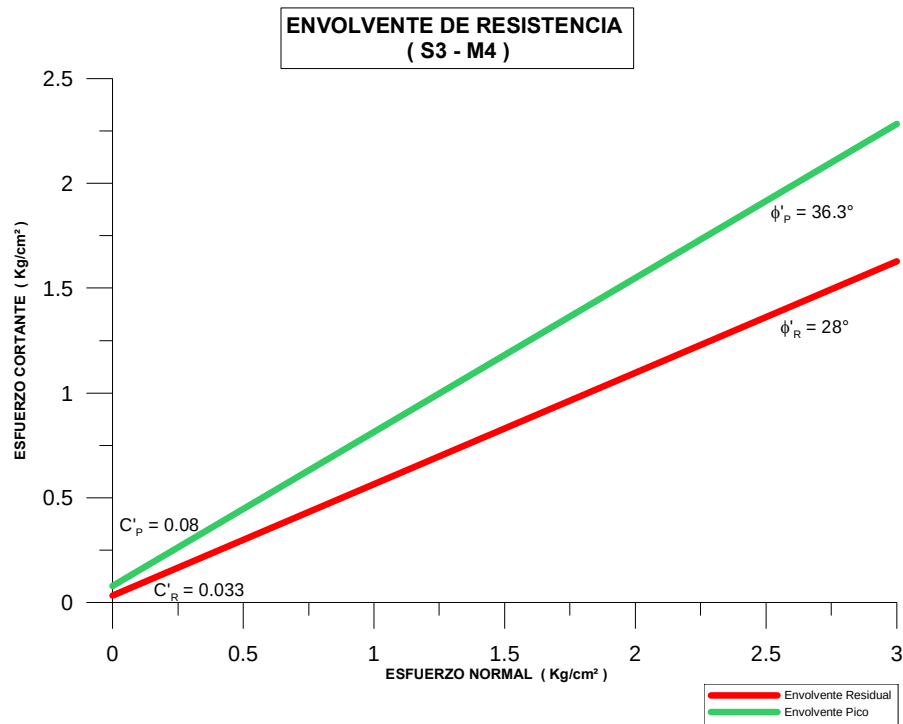
**Figura 4. 14 Envolvente de resistencia - Arcilla gris**

- La presencia de pequeños fragmentos de material granular (tamaño grava), generan súbitos incrementos en la trayectoria de esfuerzos que nada tienen que ver con la resistencia real del material. Esto es necesario tenerlo en cuenta al hora de asignar los parámetros de resistencia al relleno. Tal es el caso del material de relleno del talud adyacente y obtenido de la perforación 3, el cual dio una envolvente de resistencia superior a la obtenida en el material fallado (figura 4.14).

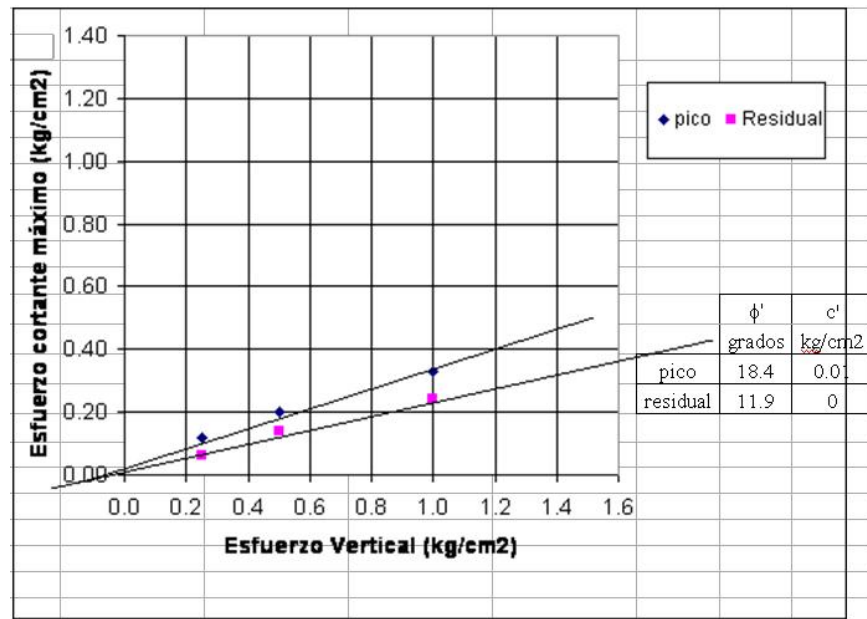
**Figura 4. 15 Envolvente de resistencia - Superficie de Falla**

- En el momento de la construcción de la obras de emergencia se encontró claramente el plano de falla sobre la roca, se extrajo una muestra y se le realizó un ensayo de corte directo. En la figura 4.15 se presentan los resultados correspondientes.

Aún con las condiciones anteriores no se sabe a ciencia cierta la forma de la superficie de falla. Para esto se supuso un plano de falla con una inclinación correspondiente al ángulo de fricción residual del material aflorante sobre la superficie de falla (con el fin de mejorar la información de resistencia, se realizó un nuevo ensayo de corte directo, encontrándose que el ángulo de fricción en condición residual es de  $12^\circ$  y el ángulo de fricción pico es de  $18^\circ$ , ver figura 4.15).

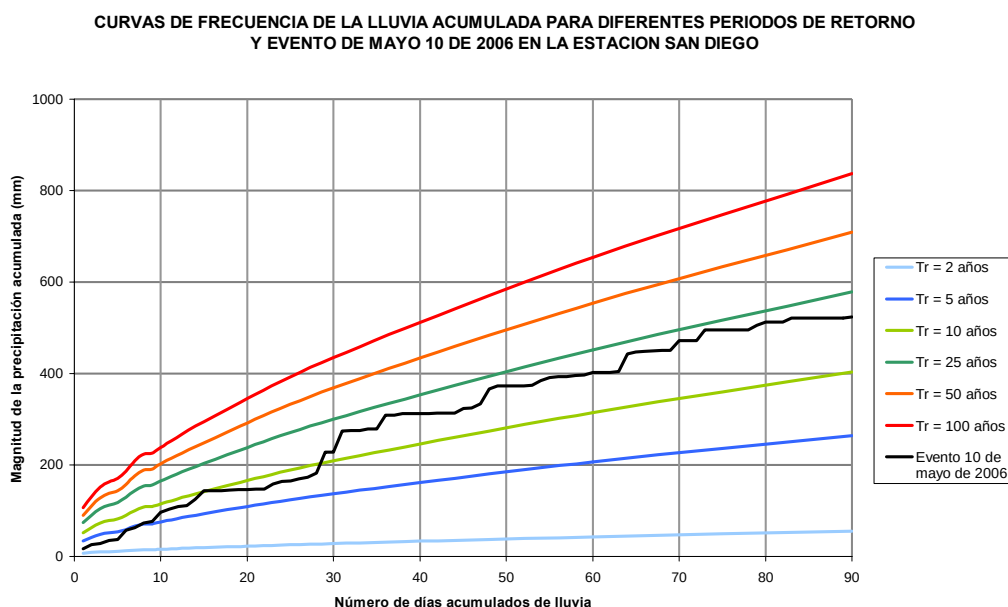
**Figura 4. 20 Lluvias acumuladas a los primeros 90 dias. Estación San Diego.**

Teniendo en cuenta que el evento se presentó el 10 de mayo de 2006 y con la información referente a lluvias de la estación San Diego, se superponen a las curvas de frecuencia de lluvias, la información de lluvias acumuladas precedentes a esa fecha conforme se presenta en las Figuras 4.20 y 4.23 con el detalle de los primeros 90 días y 30 días respectivamente. Cabe anotar que en las Figuras 4.20 y 4.23 existe un umbral de lluvia hacia el día 30 acumulado al evento que se retomará posteriormente en este análisis.

Si se observa en las Figuras 4.20 y 4.23 líneas superpuestas para el evento del 10 de mayo de 2006 (color negro) en San Diego, se observa que para el día 15 acumulado supera el periodo de recurrencia de 10 años conforme la frecuencia de lluvias acumuladas de la estación, evento que podría ser significativo si se tiene en cuenta la retención de agua en el suelo en dicho lapso de tiempo. De igual forma se observa que para el día del evento, la lluvia diaria no alcanza el periodo de recurrencia de 5 años en la estación.

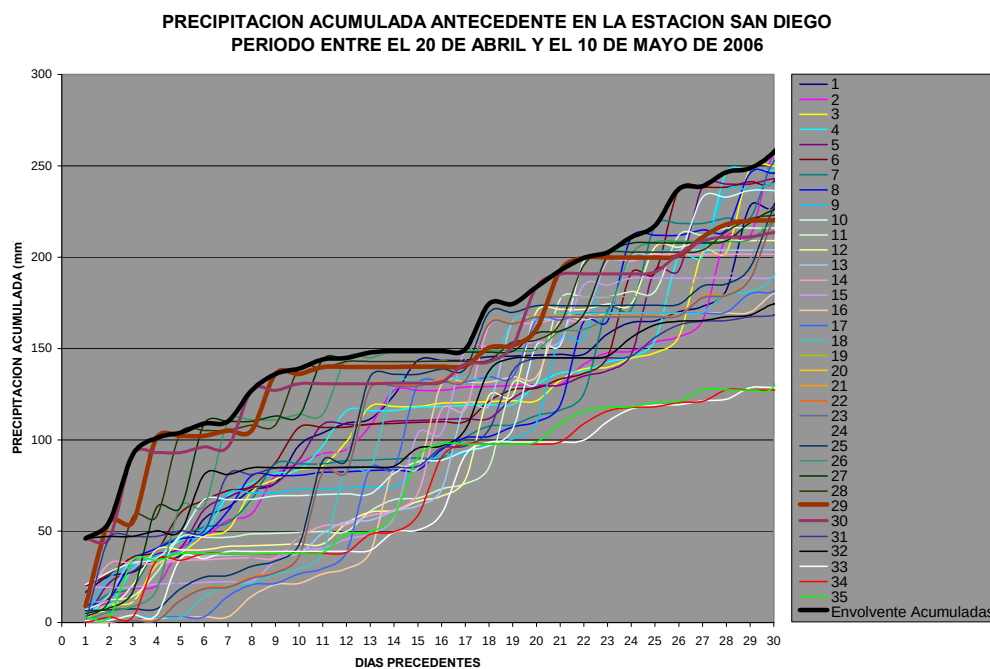
**Figura 4. 24 Envolverte de valores máximos. estación San Diego**

Para tal efecto se realizaron los cumulos de lluvias precedentes en un intervalo de tiempo entre 1 y 35 días para la estación San Diego como la más cercana y se generó la Figura 4.24, donde además de las curvas se muestra la envolvente de valores máximos acumulados posibles en este intervalo de tiempo.

Al analizar la Figura 4.24 se observa que para el día 30 acumulado precedente se presenta el mayor valor en el menor intervalo de tiempo. Con este dato se genera la Figura 4.25 en la cual se superponen a las curvas de frecuencia de la estación San Diego, la curva envolvente de máximos valores acumulados y la curva para el día 30 acumulado, equivalente al día 11 de abril de 2006.

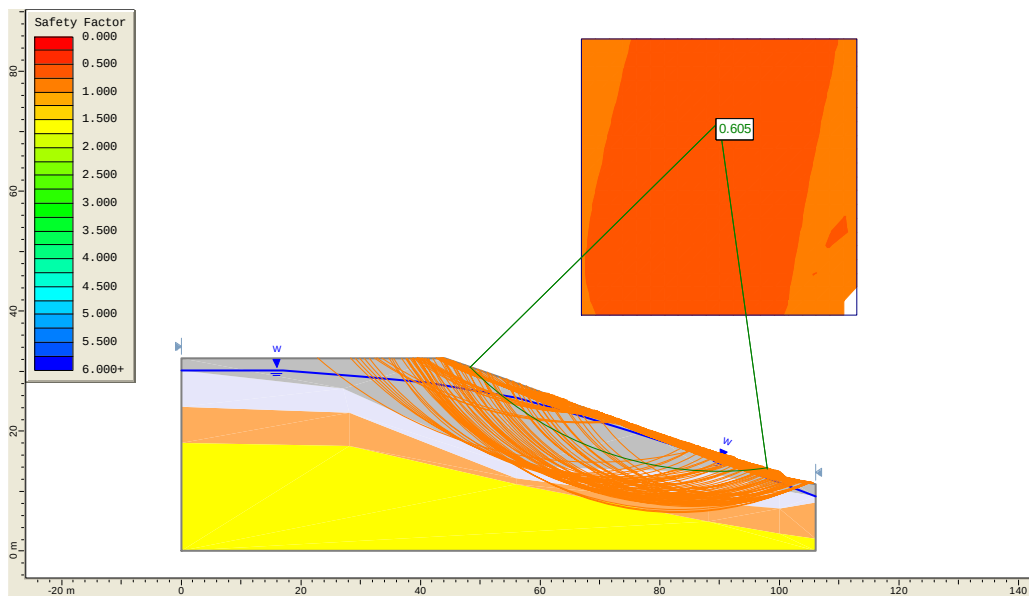
Figura 4. 29 Superficies de falla críticas generadas aleatoriamente.

- Si se generan superficies de falla circulares aleatorias con el programa SLIDE, se encuentra que todas las superficies críticas involucran básicamente el relleno (ver figura 4.29).

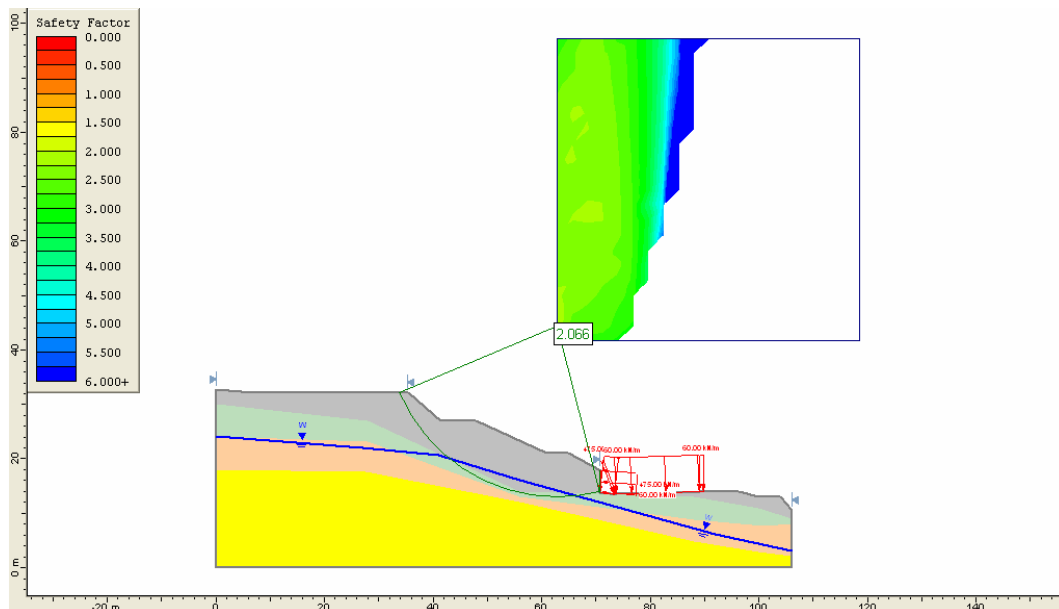
**Figura 4. 36 Análisis de estabilidad con las medidas correctivas**

recebo compactado, donde se observa una ostensible mejoría de la estabilidad del relleno tanto en condiciones estáticas (figura 4.36, FS=2.1), como dinámicas (figura 4.37, FS=1.5).

**Muro en Gaviones y Relleno.** La opción de los micropilotes presenta la desventaja de ser una medida correctiva muy costosa. Debido a lo anterior se estudio otra alternativa consistente básicamente en la construcción de dos muros en gaviones complementados con el reemplazo del material de relleno de la base con material seleccionado, tendientes a mejorar la resistencia del talud ante un eventual sismo. El proceso de cálculo consistió en realizar un retro-análisis para determinar la fuerza horizontal requerida para incrementar el factor de seguridad a dos en condición estática. Esta fuerza horizontal fue utilizada posteriormente para diseñar el muro de contención y relleno en la parte media del talud. Los resultados del análisis se ilustran en la figura 4.35, donde se observa que la fuerza requerida para incrementar el factor de seguridad a dos es de 472 kN/m. Conocidos los anteriores valores se realizó un nuevo análisis de estabilidad aplicando las cargas distribuidas generadas por el muro en gaviones y el

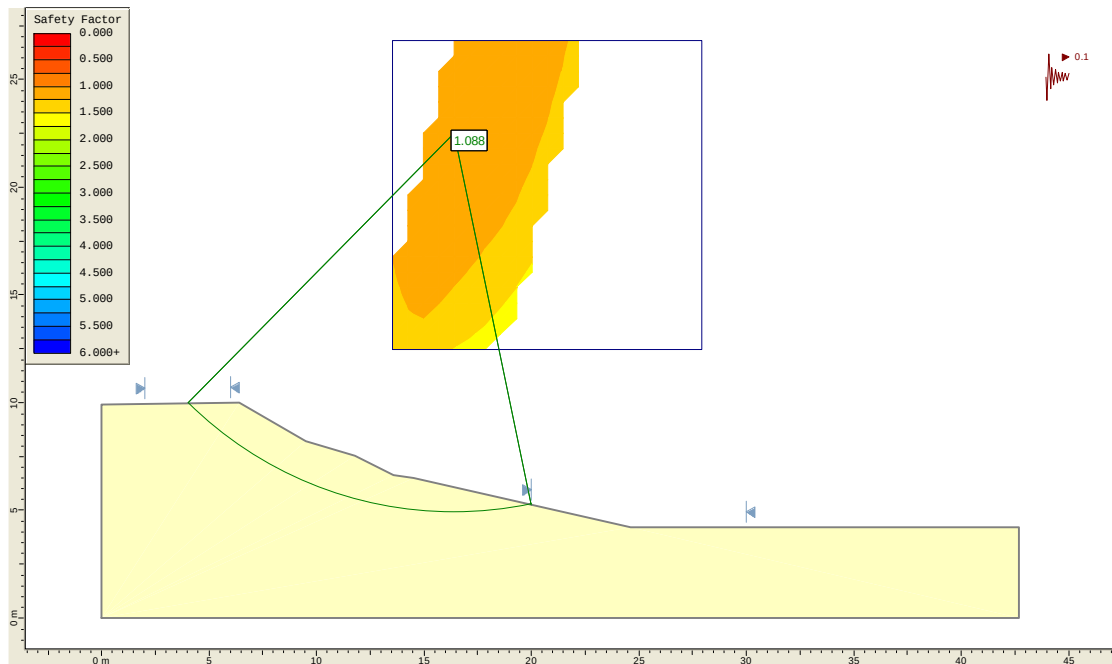
**Figura 4. 45 Anàlisis de estabilidad, perfil B-B'. Condición drenada y sismo**

- El corte A-A', es estable en condición estática, más no ante un sismo (figura 4.44). Los factores de seguridad son  $FS_{estático}=1.15$  y  $FS_{dinámico}=0.89$ . La medida inmediata sería la de tender el talud, sin embargo, esta medida puede ser contraproducente en el sentido de quedar los cortes muy cercanos a la cancha de fútbol. En este caso es necesario definir si se tiende el talud o se convive con el problema de una eventual falla del talud en el evento de un sismo.
- El corte B-B', es estable en condición estática y dinámica (figura 4.45), siendo los factores de seguridad de  $FS_{estático}=1.44$  y  $FS_{dinámico}=1.09$ .
- El corte D-D', al igual que el caso anterior es estable tanto en condición estática como dinámica (figura 4.46), y los factores de seguridad son  $FS_{estático}=1.37$  y  $FS_{dinámico}=1.124$ .

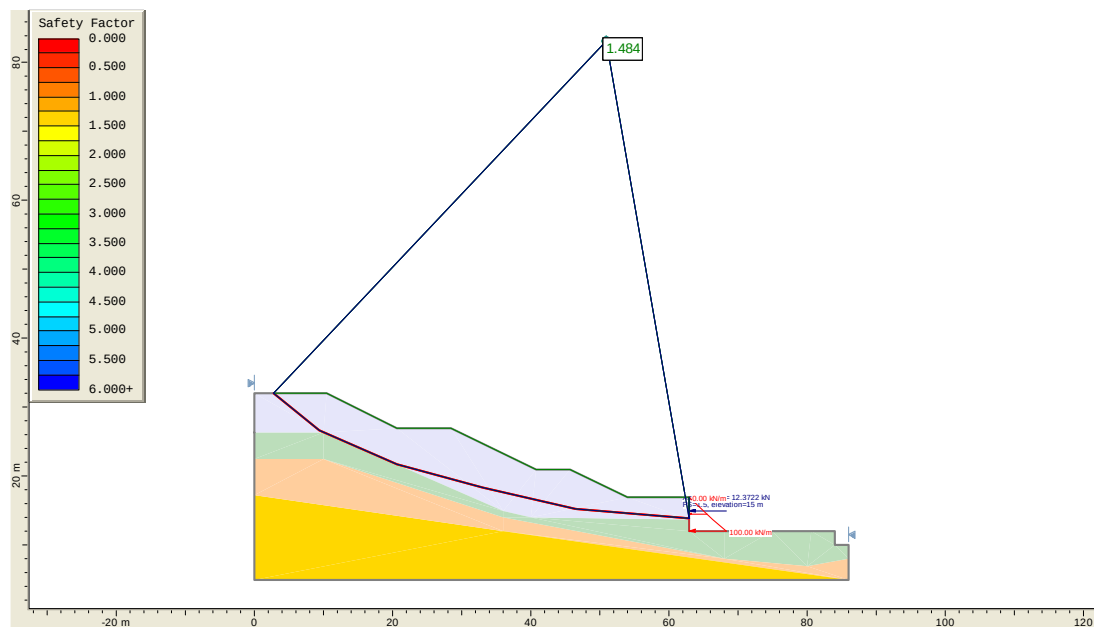
Figura 4.50 Análisis de estabilidad para condición estática y estructura de contención (muro en gaviones)

Mediante el retro-análisis se obtiene que la fuerza necesaria para mantener el talud estable con un factor de seguridad de 1.5 debe ser de 106 kN. Para el diseño del gavión no se ha tenido en cuenta el efecto de la adherencia entre el gavión y el suelo de fundación, pero se ha tomado como ángulo de fricción 28 correspondiente a la arcillolita. Hacia el costado sur este valor puede ser ligeramente inferior, si el gavión queda cimentado sobre el limo arcilloso. Los resultados de los análisis de estabilidad se presentan en la figura 4.50, donde se observa que en condición drenada, talud terraceado y con el muro de gaviones de 5.0 metros de altura, es de 1.48. En la figura 4.51, se presenta un análisis de sensibilidad del factor de seguridad con relación al ángulo de fricción, donde se observa que si se garantiza la condición drenada del talud, el incremento en la succión del material de relleno conduzca posiblemente a una mejora en los parámetros de resistencia del material.

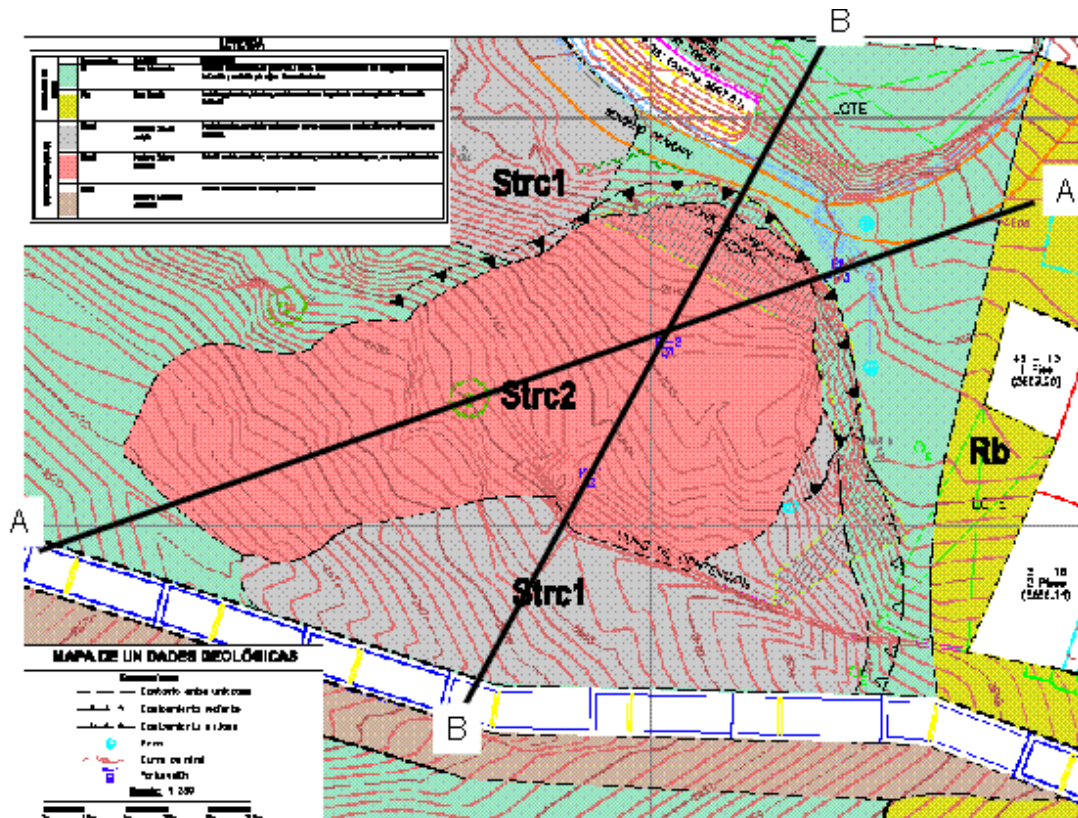
Figura 5. 10 Localización de secciones AA y BB para análisis de estabilidad de laderas.

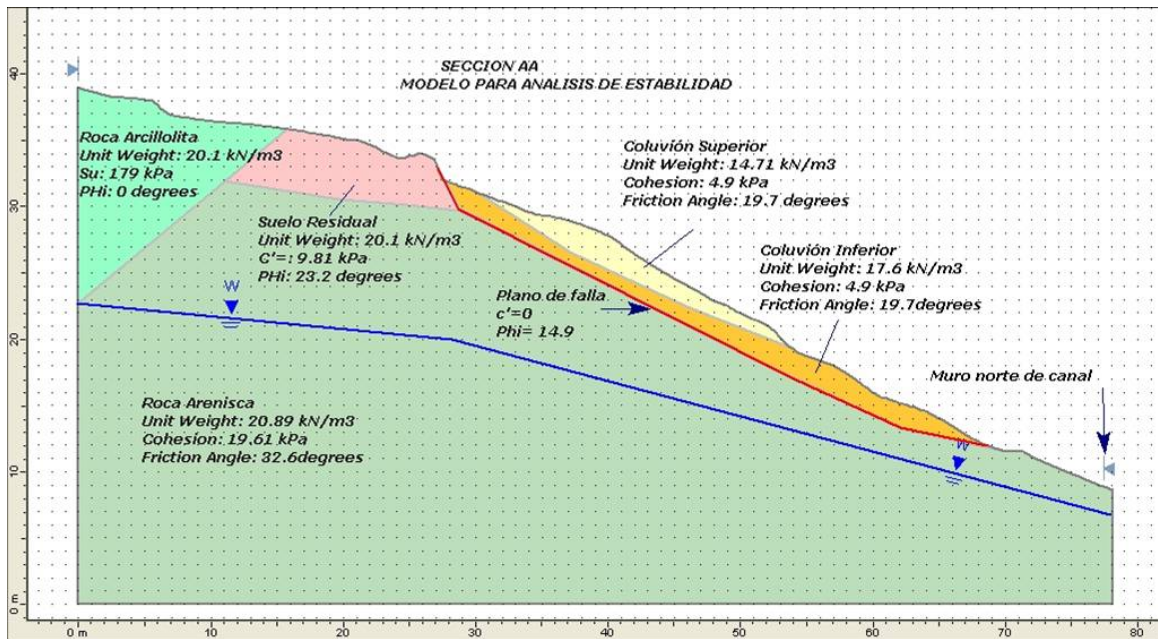
Como perfiles de análisis se escogieron las secciones AA y BB localizadas tal como se ilustra en la figura 5.10 y con las secciones transversales típicas que muestran la Figura 5.11 y Figura 5.12 respectivamente. En estas figuras es evidente que el mecanismo de falla es esencialmente el de un deslizamiento traslacional, en donde el depósito coluvial se desplaza a lo largo del plano de contacto con el material rocoso subyacente.

Figura 5. 11 Modelo geotécnico de la ladera a lo largo de la Sección AA

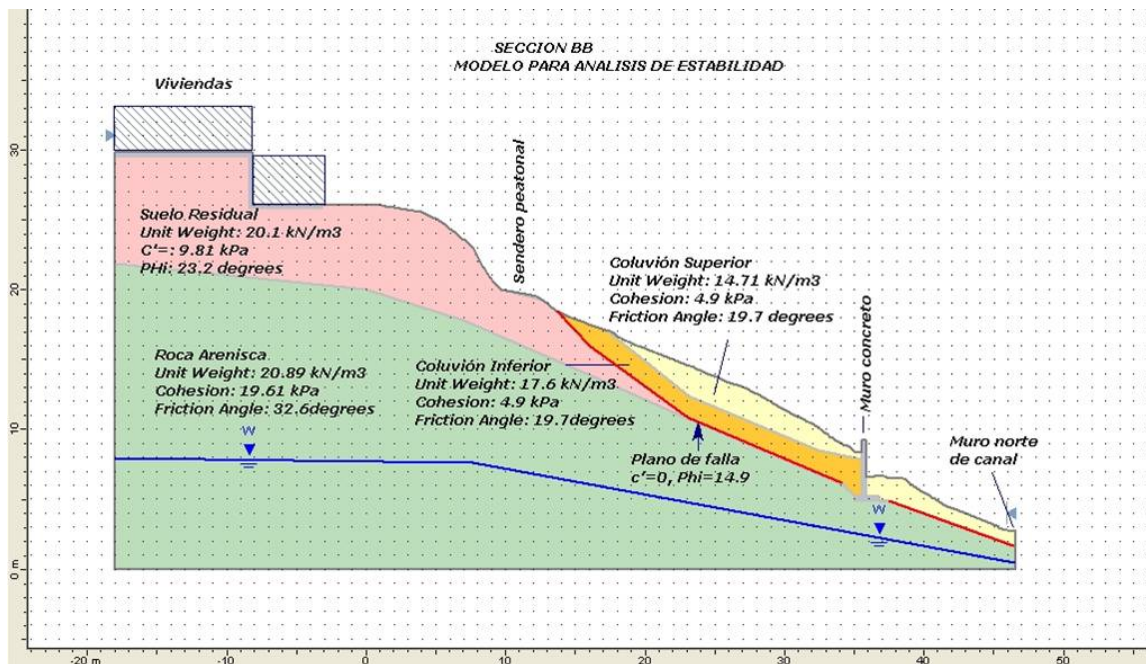
Figura 5. 12 Modelo geotécnico de la ladera a lo largo de la Sección BB

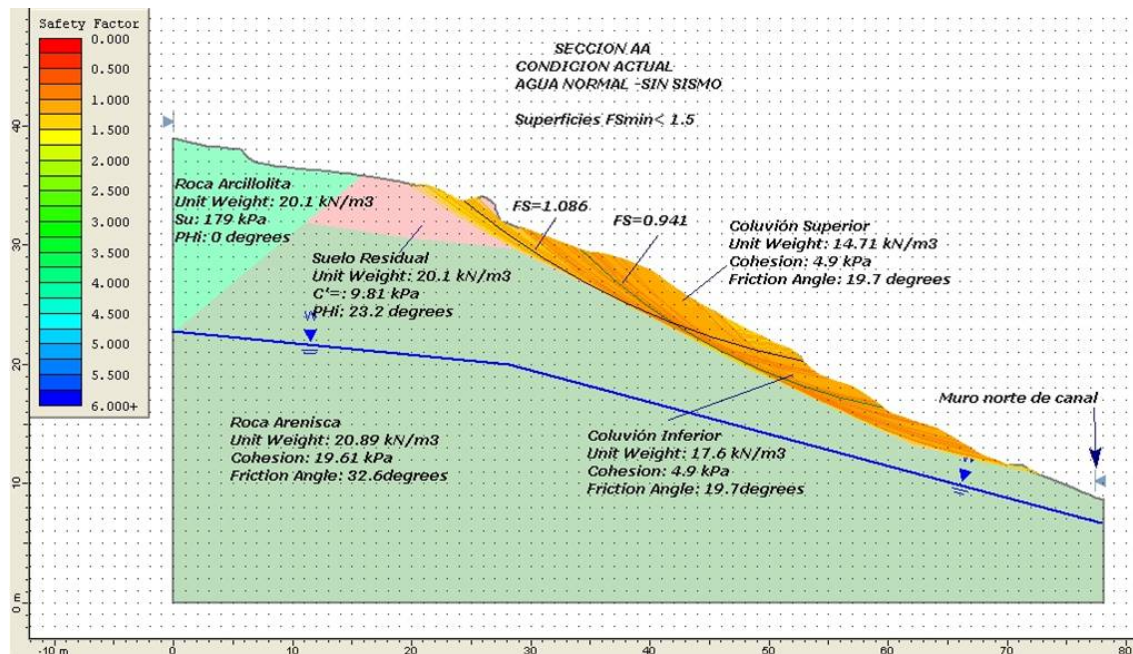
La figura 5.13 presenta la primera situación para la Sección AA. En ella se muestran únicamente las superficies con valores de factor de seguridad menor a 1.5, en consideración a que este puede ser un valor mínimo aceptable para esta situación. De la figura es claro que la zona de coluvión es inestable pues como se observa, se encontraron superficies con factores de seguridad aún por debajo de 1.0. Así mismo, por detrás de la corona del actual deslizamiento se presenta una situación inaceptable dado que para esta condición se encontraron factores menores a 1.5 de seguridad. Para el caso de la superficie de falla que se muestra en la figura 5.14 la situación es todavía más crítica, pues el factor de seguridad es apenas de 0.556 y por lo tanto es la superficie que determina la condición general de estabilidad en esta ladera.

Figura 5.13 Estabilidad actual de la ladera a lo largo de la Sección AA en condiciones normales considerando superficies de falla circulares

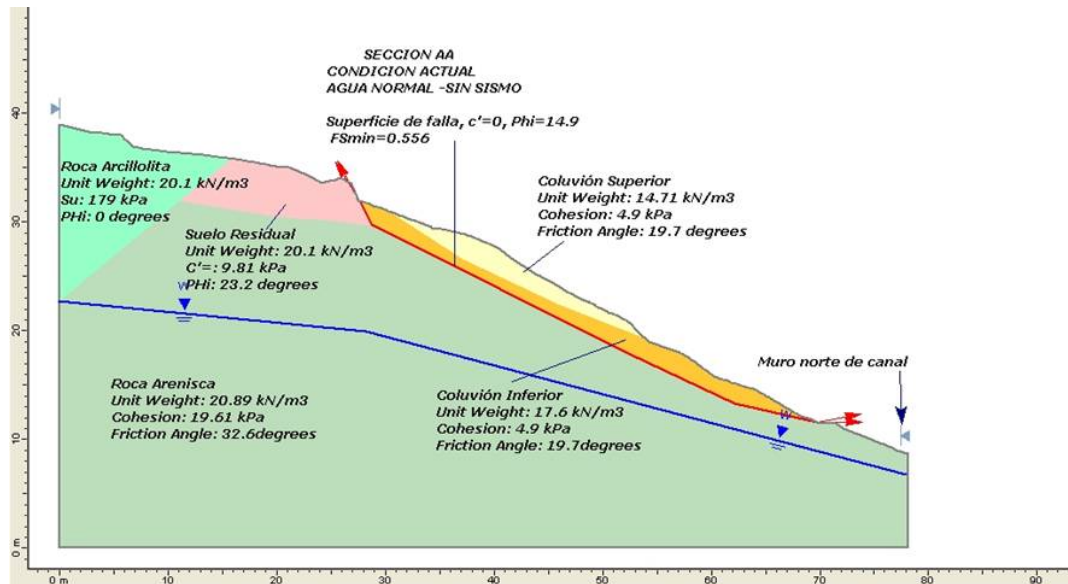
Figura 5. 14 Estabilidad actual de la ladera a lo largo de la Sección AA en condiciones normales y considerando únicamente el factor de seguridad de la superficie de falla

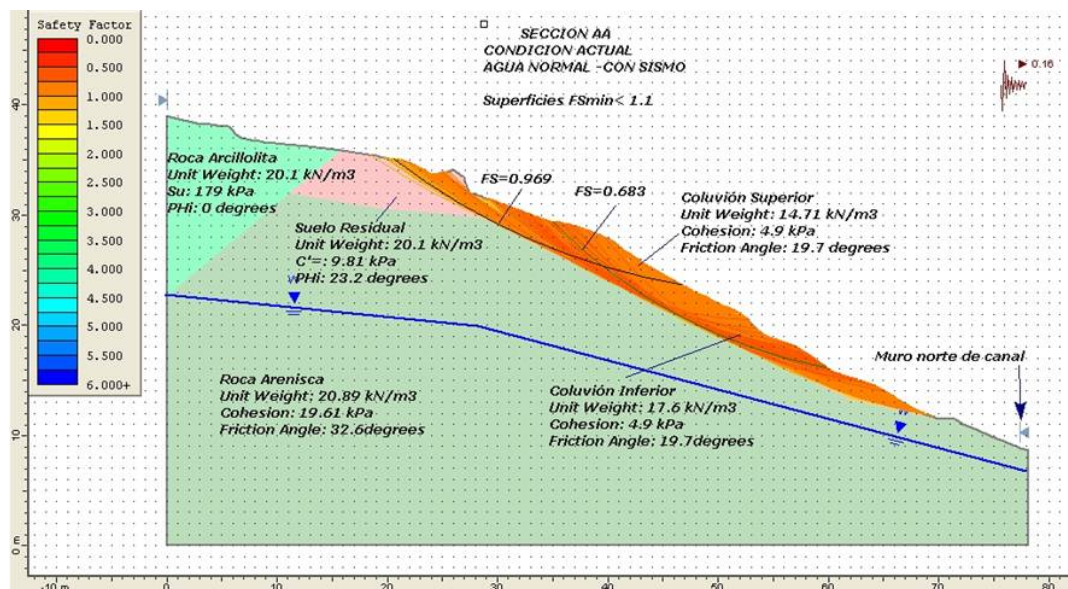
Por su parte, el escenario de falla para la situación con sismo indica que no solamente fallaría el coluvión, sino que la falla se alcanzaría a extender por detrás de la corona del actual deslizamiento (Figura 5.14).

Figura 5. 15 Estabilidad de la ladera a lo largo de la Sección AA en caso de sismo

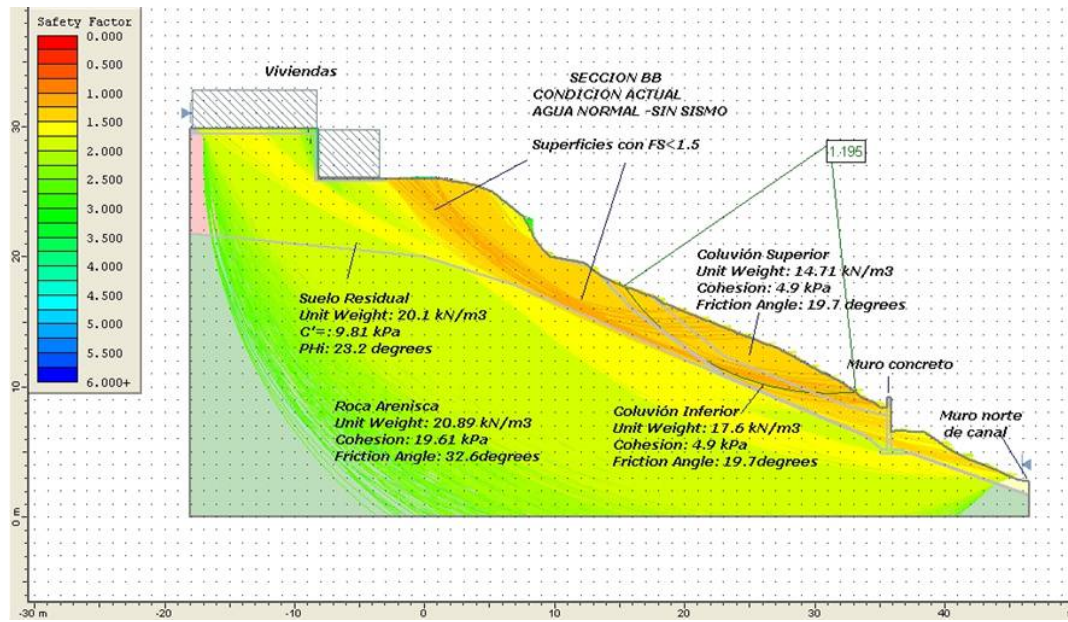
Para la ladera a lo largo de la Sección BB, la situación de estabilidad es ligeramente mejor a la anterior y además se cuenta con un antiguo muro de contención que debió construirse para contener el material deslizado. Sin embargo, como se observa en la Figura 5.16, para la condición de cargas normales se encontraron superficies con factores de seguridad menores a 1.5 que también se extienden por detrás del deslizamiento hasta el pie de las viviendas. Así mismo, el FS a lo largo de la superficie de falla es menor a la unidad, no obstante que el material fallado es contenido por el muro existente (Figura .17). Para el caso de sismo la situación es por supuesto mucho más crítica y podría fallar buena parte de la ladera y llegar a afectar las viviendas más cercanas a la corona del deslizamiento (Figura 5.18).

Figura 5. 16 Estabilidad actual de la ladera a lo largo de la Sección BB en condiciones normales considerando superficies de falla circulares

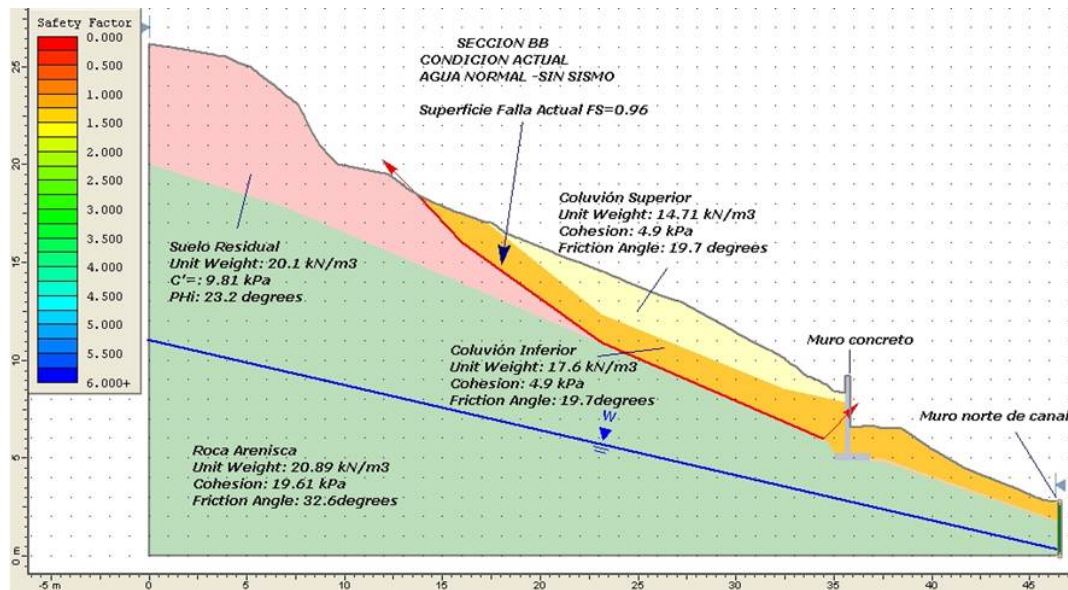
Figura 5. 17 Estabilidad actual de la ladera a lo largo de la Sección BB en condiciones normales y considerando únicamente el factor de seguridad de la superficie de falla

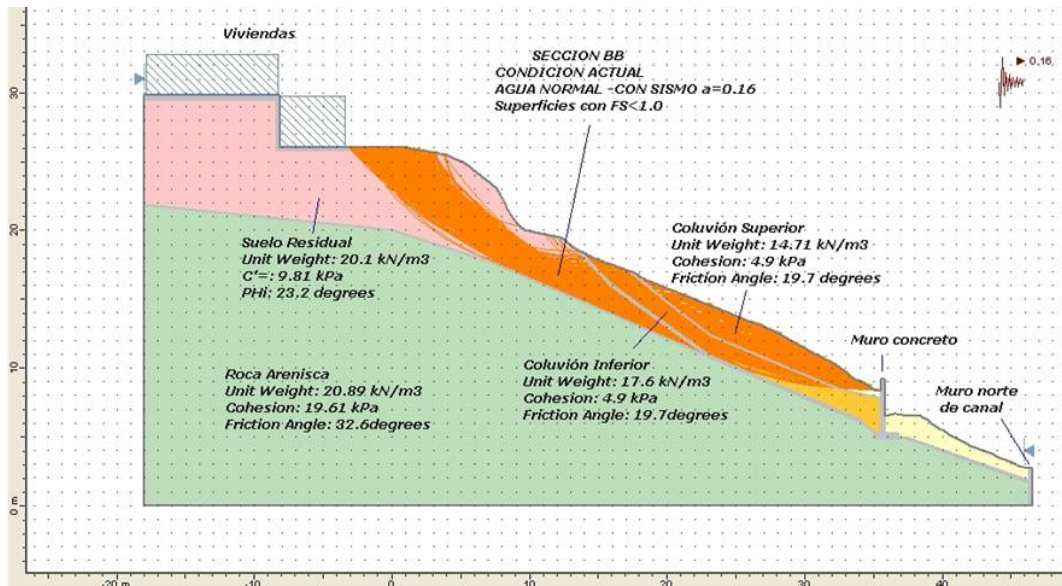
**Figura 5. 18 Estabilidad de la ladera a lo largo de la Sección BB en caso de sismo**

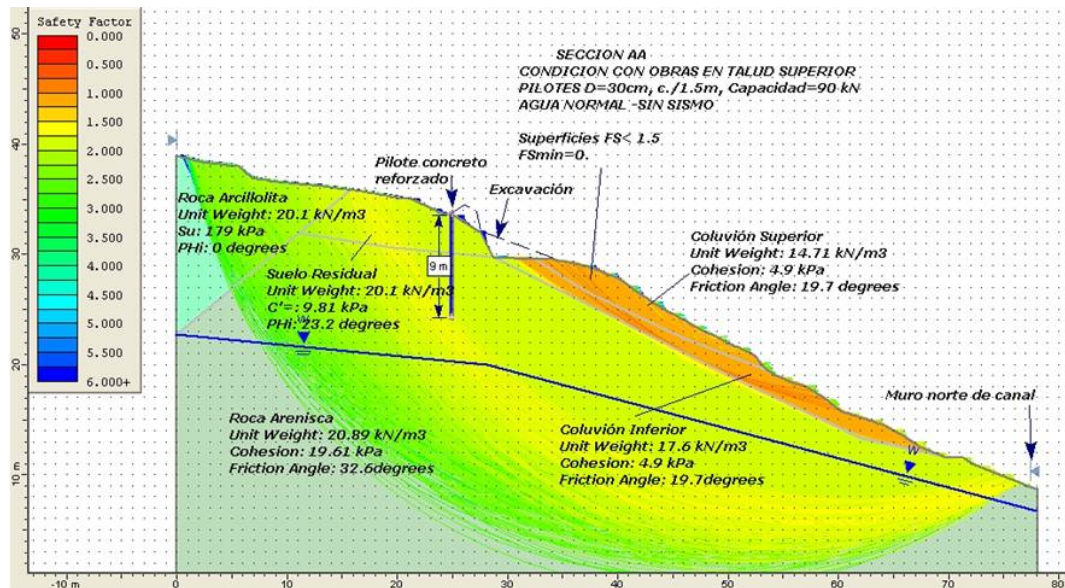
Figura 5.19 Condición de estabilidad del talud superior a lo largo de la Sección AA para el caso de condiciones normales y con pilotes de concreto espaciados cada 1.5 m localizados a lo largo de la corona

Las figuras 5.19 y 5.20 muestran la situación de estabilidad en la Sección AA, para el caso de una serie de pilotes a lo largo de la corona del deslizamiento. El análisis dio lugar a que para alcanzar el criterio de estabilidad propuesto se requiere que estos pilotes tengan una resistencia a la fuerza cortante de 90 kN espaciados cada 1.5 m. Con la construcción de estos pilotes, sin embargo, solo se lograría alcanzar la condición de estabilidad deseada para el sector arriba del escarpe principal, pues como se observa en las figuras el coluvión continuaría siendo inestable.

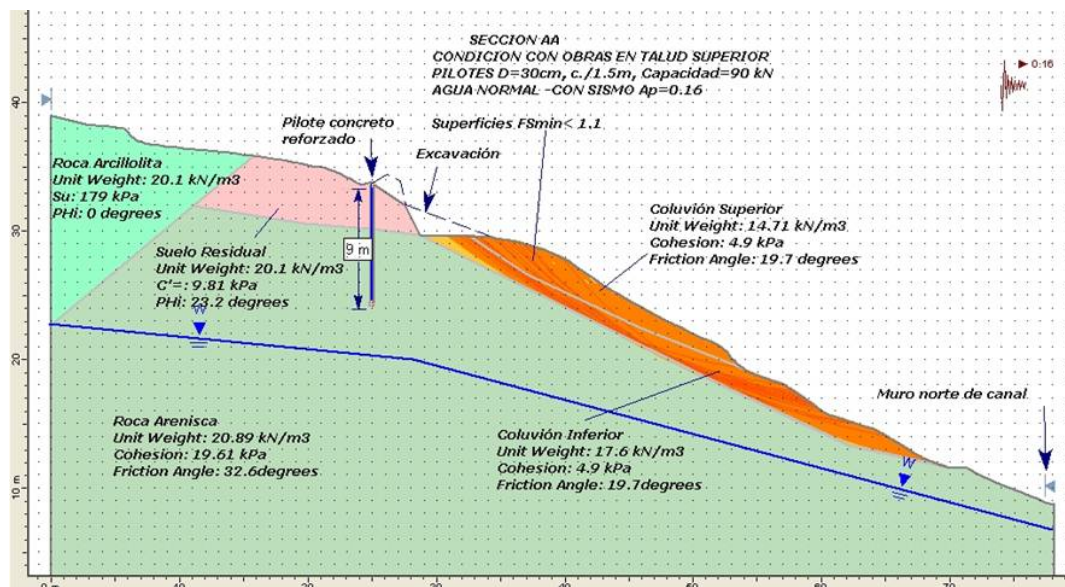
Figura 5.20 Condición de estabilidad del talud superior a lo largo de la Sección AA para el caso de sismo extremo y con pilotes de concreto espaciados cada 1.5 m. Se destaca la zona con superficies cuyo factor de seguridad es menor a 1.1

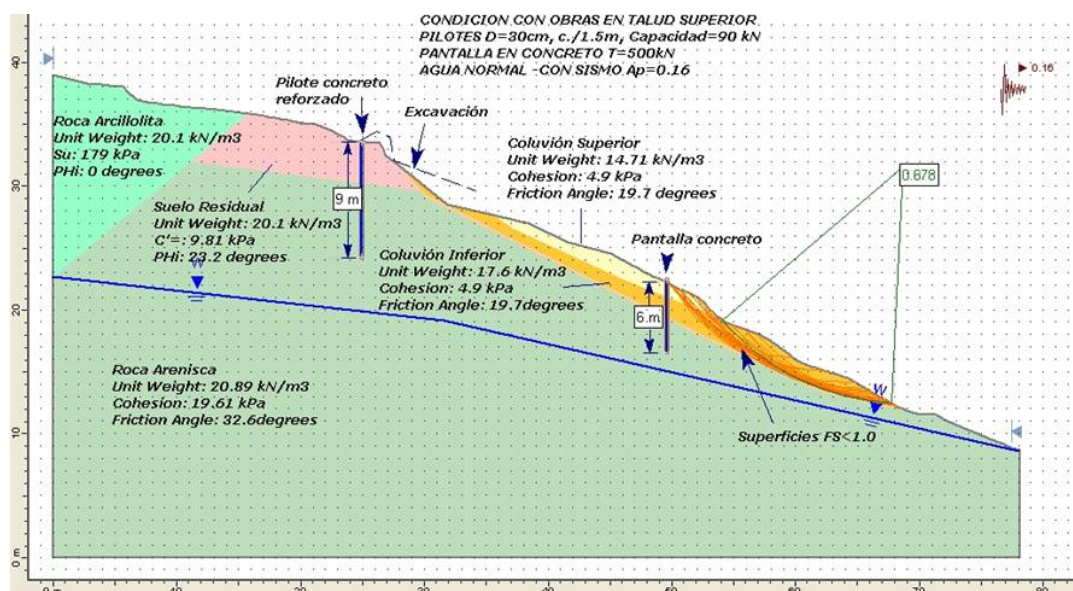
**Figura 5. 21** Condición de estabilidad del talud a lo largo de la Sección AA para el caso de sismo extremo, con una serie de pilotes en la corona y un muro de contención en cantiliver a media ladera

Para estabilizar el cuerpo del deslizamiento, se realizaron varios análisis combinando cortes de terreno y muro de contención a diferentes alturas, además de los pilotes en la corona. La Figura 5.21 muestra el resultado para el caso de un muro a media ladera. Como se puede observar, para esta situación la zona crítica se desplaza hacia abajo del muro.

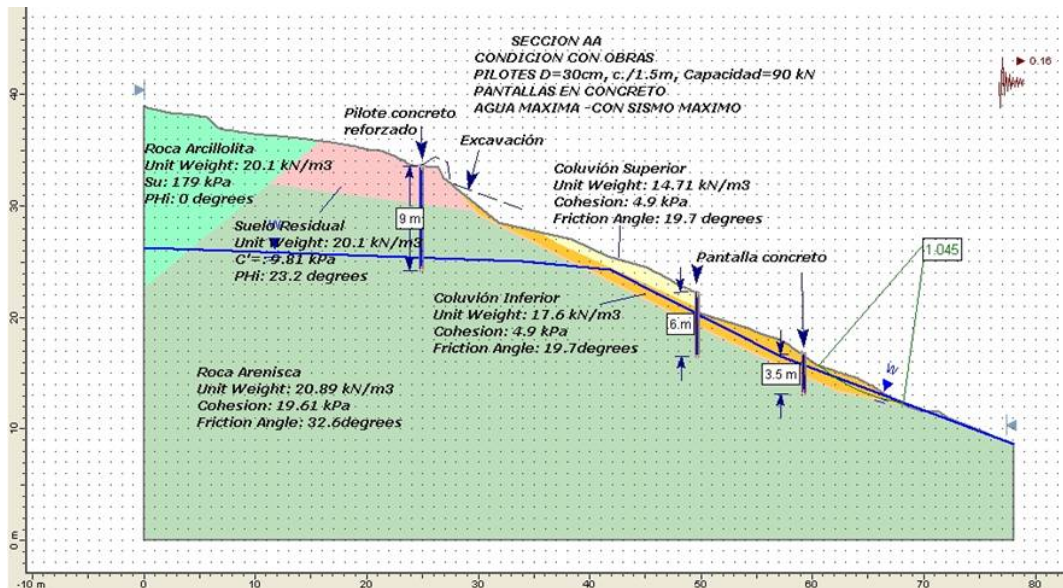
Figura 5.22 Condición de estabilidad del talud a lo largo de la Sección AA para el caso de sismo extremo y agua máxima, con una serie de pilotes en la corona y dos muros de contención

Finalmente, con nuevos análisis se llegó a que para obtener una condición de estabilidad de toda la ladera que cumpliera con los criterios establecidos, era necesario un muro cerca al pie del movimiento, además del muro intermedio, los pilotes y el corte de terreno en algunos sectores. Las figuras 5.22 a 5.25 presentan los resultados de estos análisis para las distintas combinaciones de nivel de agua subterránea y carga sísmica, que en términos del factor de seguridad se pueden resumir como lo muestra la tabla 5.10:

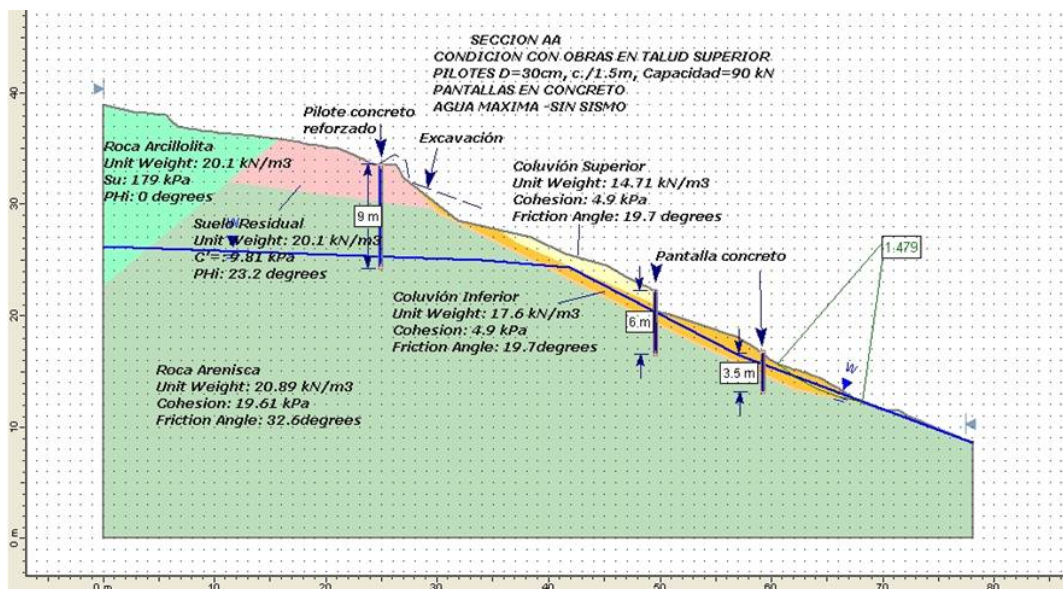
Figura 5.23 Condición de estabilidad del talud a lo largo de la Sección AA para el caso de agua máxima y sin sismo, con una serie de pilotes en la corona y dos muros de contención

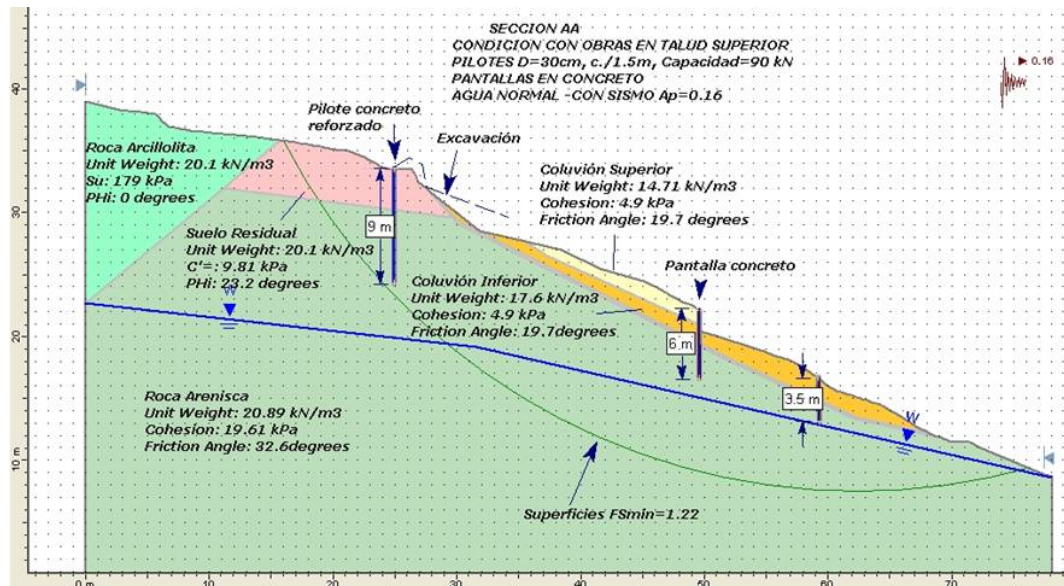
Figura 5. 24 Condición de estabilidad del talud a lo largo de la Sección AA para el caso de agua normal y sismo, con una serie de pilotes en la corona y dos muros de contención

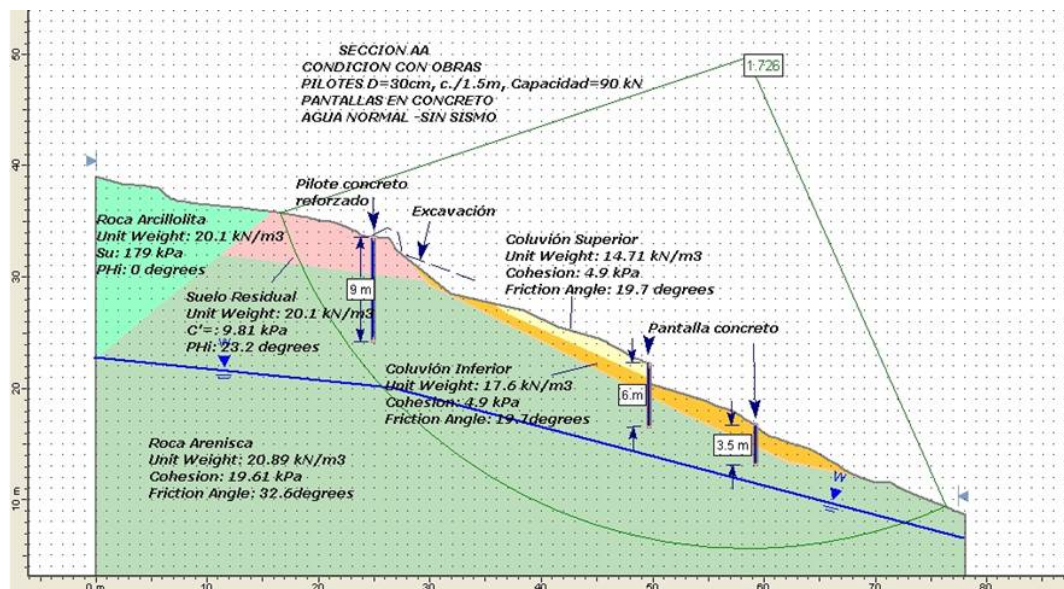
Figura 5. 25 Condición de estabilidad del talud a lo largo de la Sección AA para el caso de agua normal y sin sismo, con una serie de pilotes en la corona y dos muros de contención
