**ANÁLISIS DE ESTABILIDAD DE TALUDES Y DISEÑO  
DE OBRAS PARA DOS SECTORES INESTABLES DEL  
BARRIO SAN MARTÍN DE PORRES DE LA LOCALIDAD  
DE CHAPINERO DE BOGOTÁ.**

**CONTRATO 257 DE 2006**

**VOL.1 INFORME FINAL Y PLANOS**

**DICIEMBRE DE 2006**

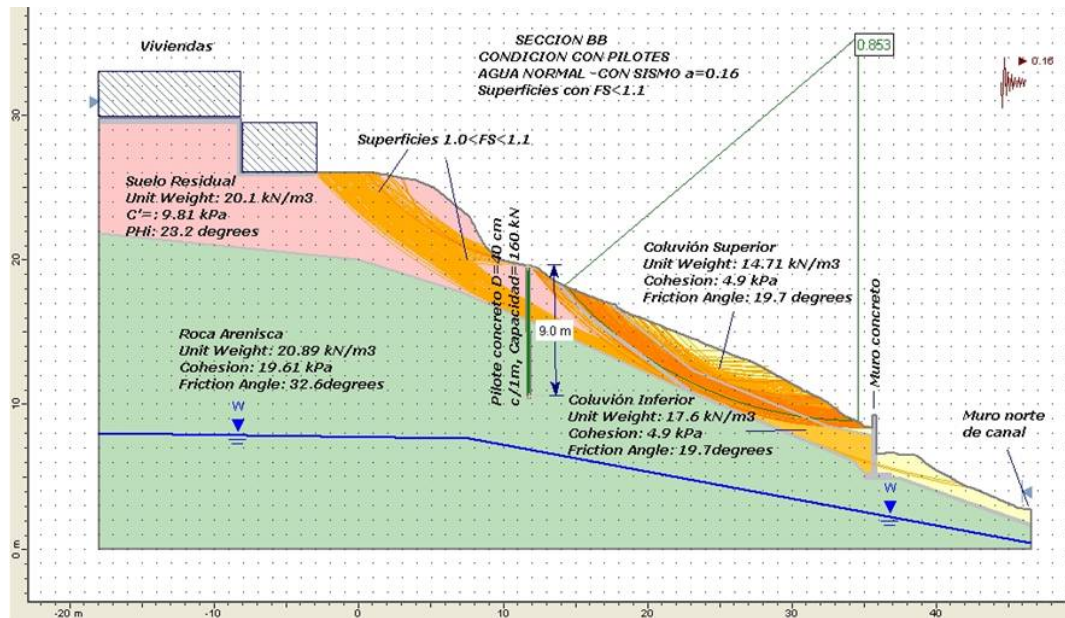
Figura 5. 26 Condición de estabilidad del talud a lo largo de la Sección BB para el caso de agua normal y sismo, con una serie de pilotes en la corona

Para la ladera a lo largo de la Sección BB se procedió de manera semejante a la descrita anteriormente para la Sección AA. En este caso, sin embargo, se encontró que la zona de la corona era más inestable y por lo tanto requería un mayor refuerzo. Así se encontró que para llegar a una situación de estabilidad aceptable para el caso más extremo de carga sísmica, se requieren pilotes con resistencia al esfuerzo cortante de 160 kN espaciados cada metro como lo indica la figura 5.26. Alternativamente, esta situación se puede lograr mediante dos series de anclajes con capacidad a la tensión de 360 kN cada uno, espaciados 1 metro horizontalmente tal como se muestra en la Figura 5.27.

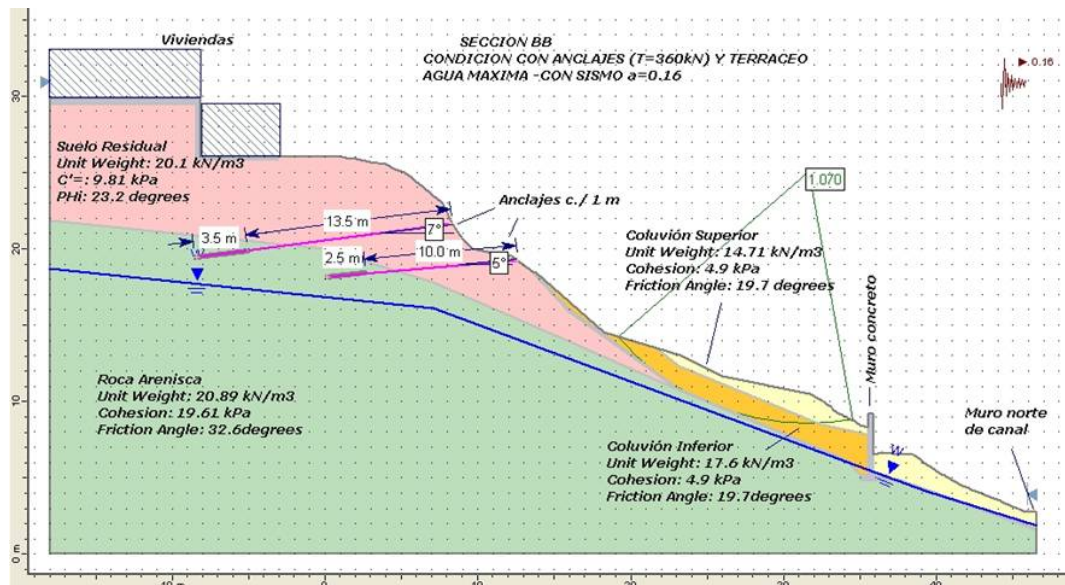
Figura 5. 27 Condición de estabilidad del talud a lo largo de la Sección BB para el caso de agua normal y sismo, con una serie de anclajes en el escarpe principal y otra en el talud arriba de la corona
