| | <b>DIAGNÓSTICO TÉCNICO</b> | Código: | CR-FT-42 |

**DIAGNÓSTICO TÉCNICO - DI-20102**  
**SUBDIRECCIÓN DE ANÁLISIS DE RIESGOS Y EFECTOS DE CAMBIO CLIMÁTICO**  
**GRUPO ASISTENCIA TÉCNICA**  
**EVENTO DE EMERGENCIA SIRE 5424813**

Actividad de la construcción – Granizada - Riesgo estructural

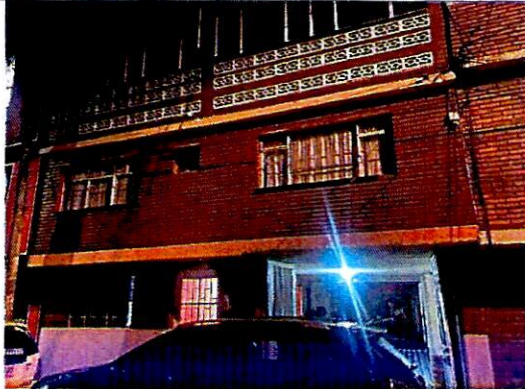
P1: KR 91B # 127C - 28

**Fotografía 1.** Vivienda emplazada en P1. Tres niveles, construida en mampostería parcialmente confinada.

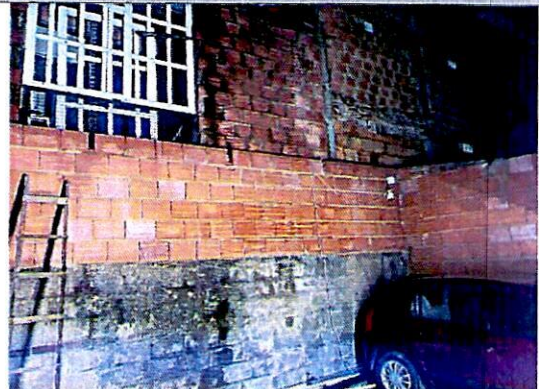
**Fotografía 2.** Vista al interior de la vivienda, sector entrada y parqueadero, sin afectación.

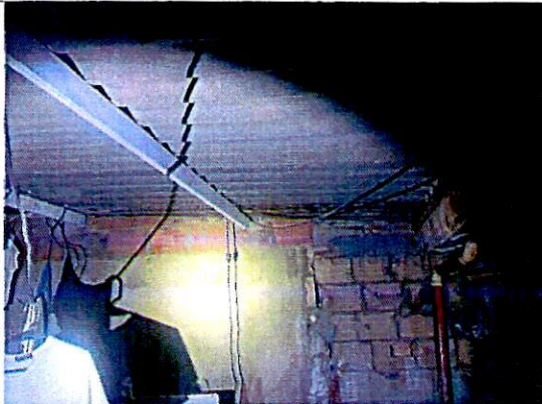
**Fotografía 3.** Habitación del tercer nivel, estructura que soporta la cubierta sin evidencia de daños.

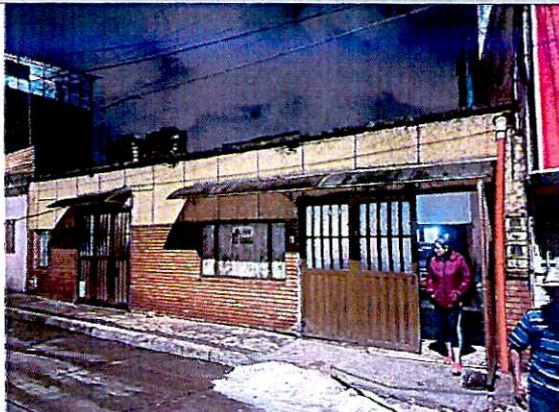
P2: KR 91B # 127C - 48

**Fotografía 5.** Vivienda emplazada en P2, tres niveles construida en mampostería parcialmente confinada.

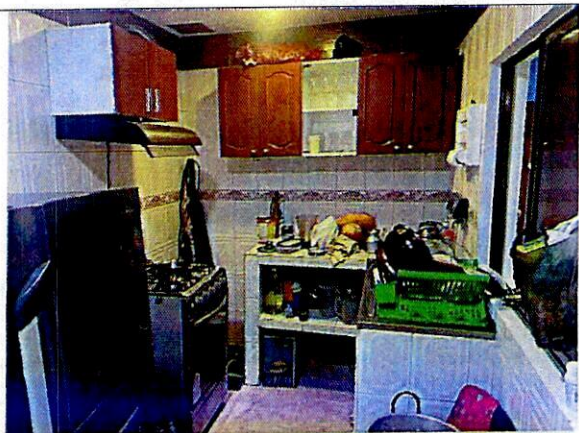
**Fotografía 7.** Vista al interior de la vivienda de P2, sector cocina en el segundo nivel, sin evidencia de daños.

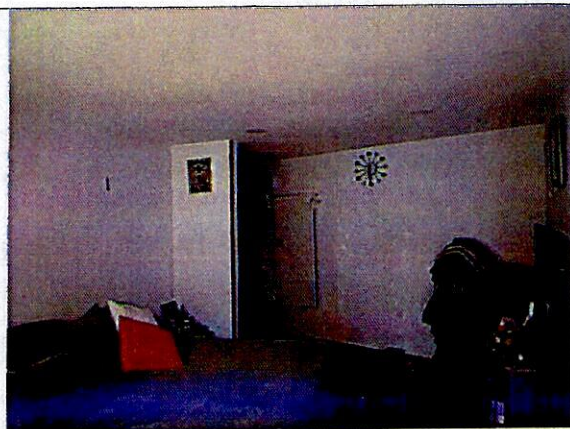
**Fotografía 8.** Vista al interior de la vivienda de P2, sector habitación tercer nivel, sin evidencia de daños.

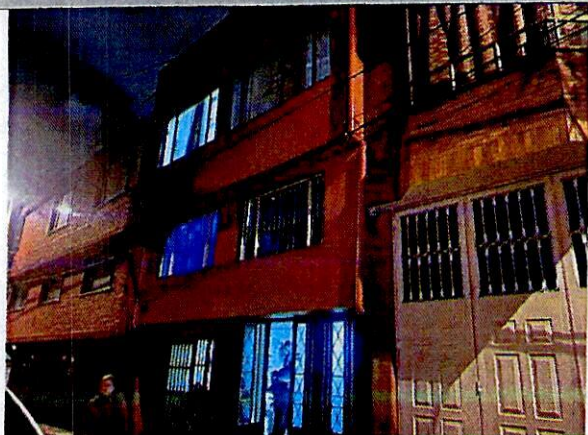
P3: KR 91B # 127C – 15

**Fotografía 9.** Vivienda emplazada en el predio P3, tres niveles y una terraza, construida en mampostería parcialmente confinada.

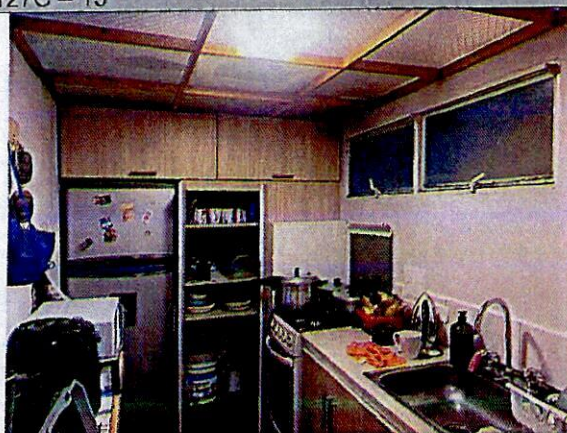
**Fotografía 10.** Vista al interior de la vivienda de P3, sector cocina en el segundo nivel, sin evidencia de daños.

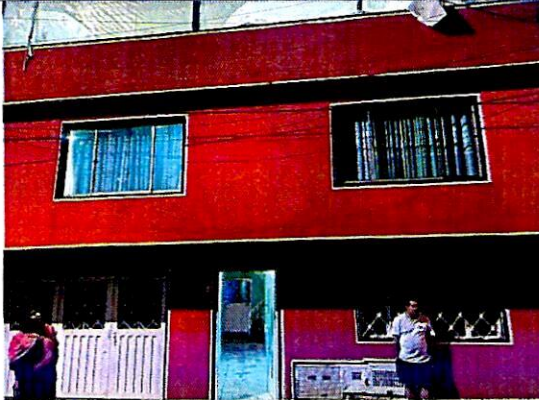
P4: KR 91B # 127C – 40

**Fotografía 13.** Vivienda emplazada en P4, dos niveles y terraza, construida en mampostería parcialmente confinada.

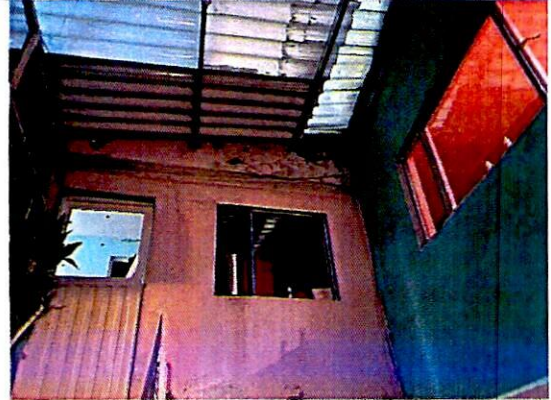
**Fotografía 14.** Vista al interior de la vivienda de P4, sin evidencia de daños sobre muros.

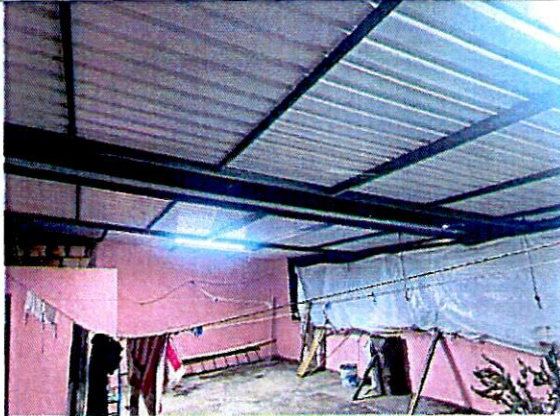
**Fotografía 15.** Terraza de P4, sin evidencia de daños sobre la estructura metálica ni sobre las tejas.

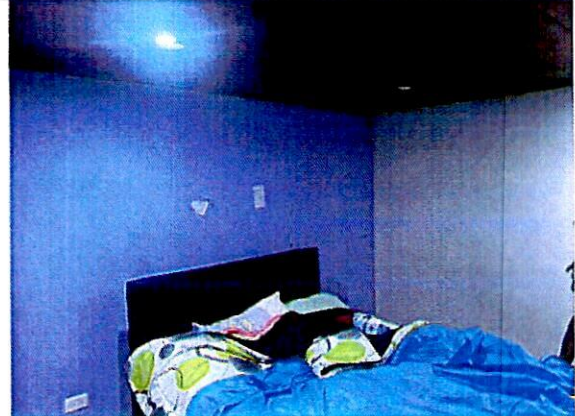
**Fotografía 16.** Habitación ubicada en la terraza de P4, sin evidencia de daños.

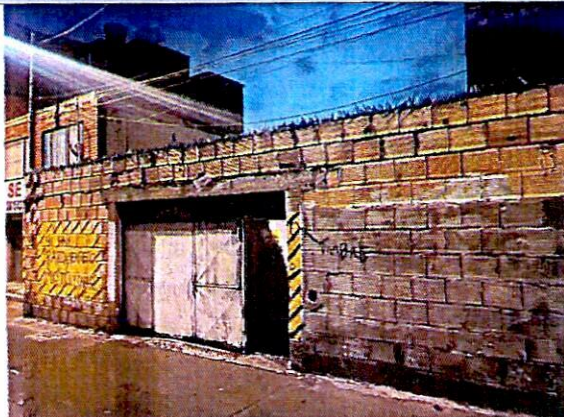
P5: CL 127D # 91A – 23

**Fotografía 17.** Vivienda emplazada en P5, de un nivel construida en mampostería simple y material de recuperación.

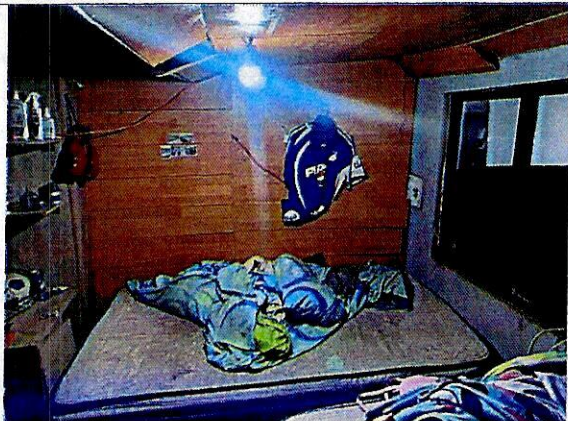
**Fotografía 19.** Vivienda emplazada en la parte posterior de P5, construida en material de recuperación, sin evidencia de daños asociados a la granizada.

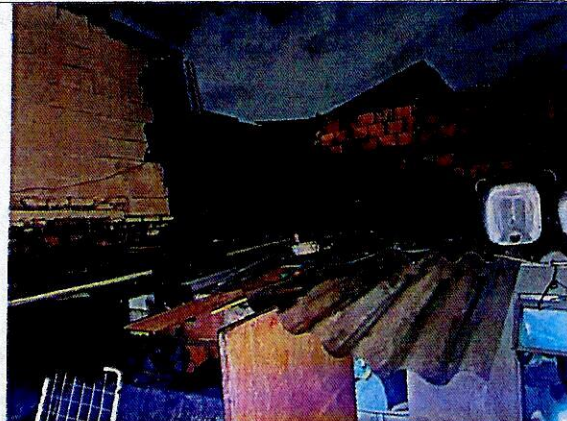
**Fotografía 20.** Cubierta de la Vivienda de la parte posterior de P5, sin evidencia de daños asociados a la granizada.

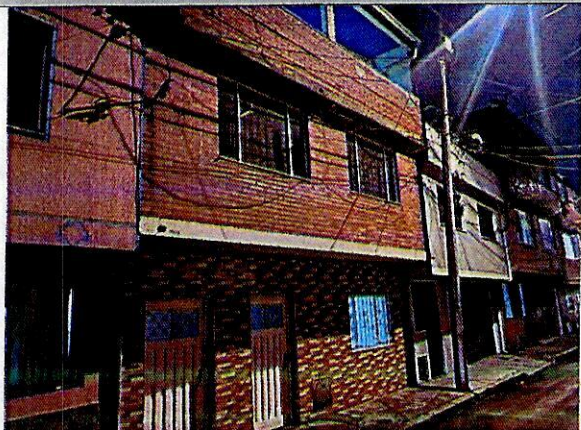
P6: CL 127D # 91A – 16

**Fotografía 21.** Vivienda emplazada en P6, dos niveles y terraza, construida en mampostería parcialmente confinada.

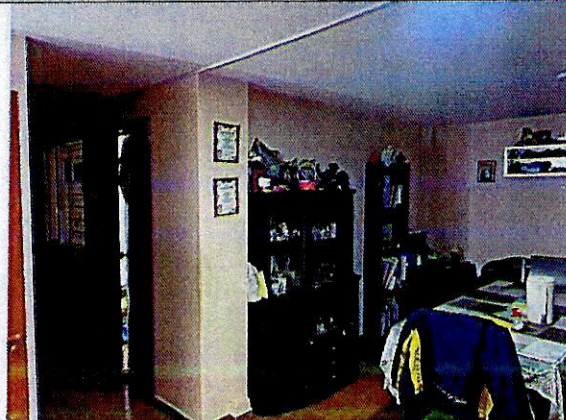
**Fotografía 22.** Vista al interior de la vivienda de P6, sector sala-comedor del segundo nivel, sin evidencia de daños.

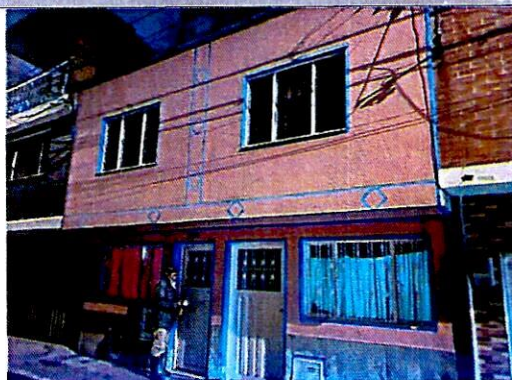
P7: CL 127D # 91A – 22

**Fotografía 25.** Vivienda emplazada en el predio P7, dos niveles, construida en mampostería parcialmente confinada.

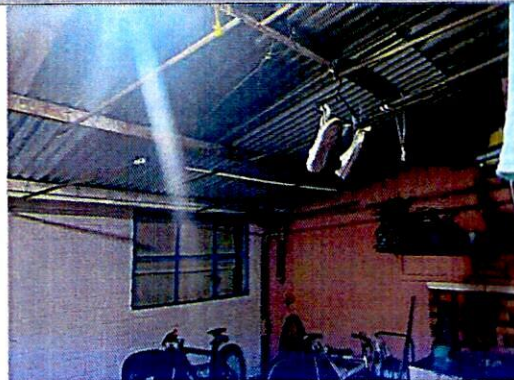
**Fotografía 26.** Vista al interior de la vivienda de P7, sin evidencia de daños sobre la cubierta, conformada por tejas de zinc soportadas por estructura en madera.

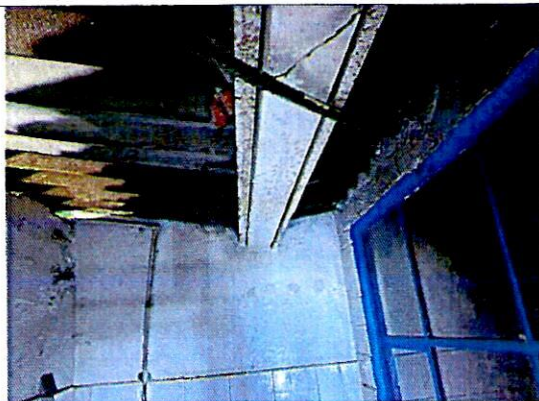
**Fotografía 27.** Vista al interior de la vivienda de P7, sin evidencia de daños sobre las canales para recolección y evacuación de aguas lluvias.

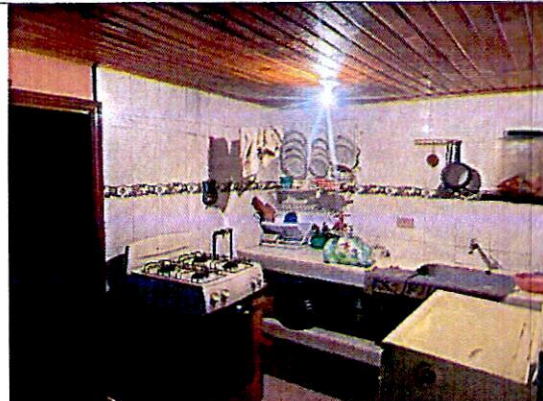
**Fotografía 28.** Vista al interior de la vivienda de P7, sin evidencia de daños, sector cocina del segundo nivel.

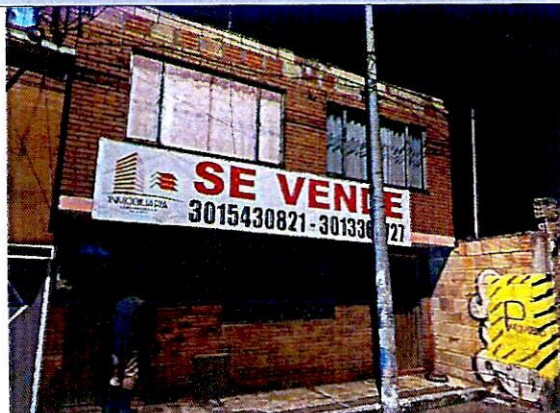
P8: CL 127D # 91A – 17

**Fotografía 29.** Vivienda emplazada en el predio P8, dos niveles, construida en mampostería parcialmente confinada.

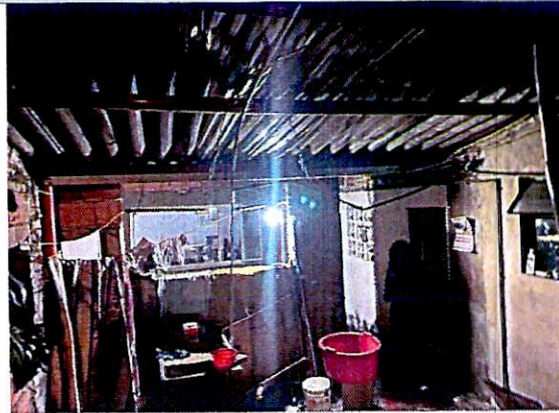
**Fotografía 30.** Vista al interior de la vivienda de P8, cubierta conformada por tejas de zinc soportadas por estructura en madera que se apoya directamente sobre los muros, sin evidencia de daños.

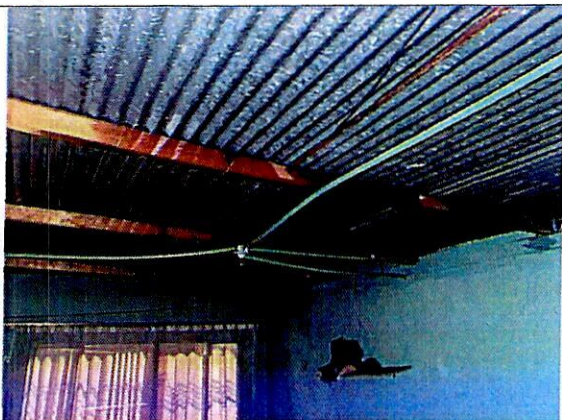
**Fotografía 31.** Vista al interior de la vivienda de P8, cubierta conformada por tejas de zinc soportadas por estructura en madera que se apoya directamente sobre los muros, sin evidencia de daños.

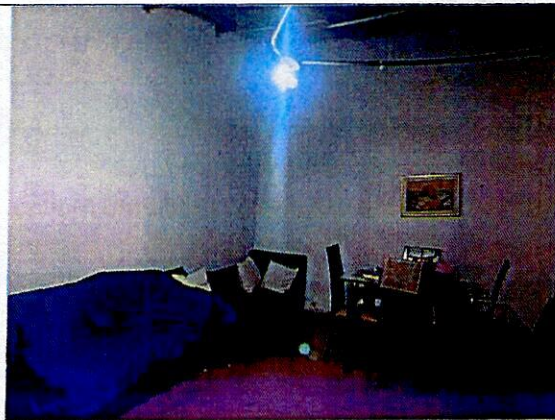
**Fotografía 32.** Vista al interior de la vivienda de P8, sector habitación del segundo nivel, sin evidencia de daños.
