**DIAGNÓSTICO TÉCNICO – DI No. 20016**  
**SUBDIRECCIÓN DE ANÁLISIS DE RIESGOS Y EFECTOS DE CAMBIO CLIMÁTICO**  
**GRUPO ASISTENCIA TÉCNICA**  
**EVENTO SIRE 5426419**

Movimientos en Masa / Deslizamiento de suelos

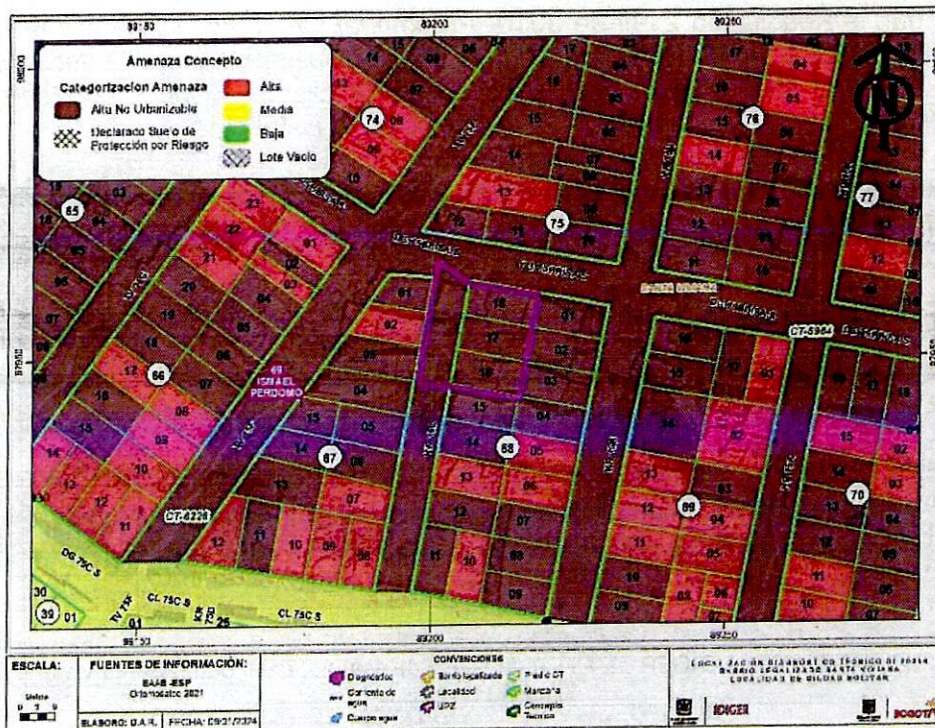
Imagen 1. Categorización de Amenaza por movimiento en masa en inmediaciones del polígono evaluado, barrio Santa Viviana de la Localidad de Usaquén, de acuerdo con el CT-5964.

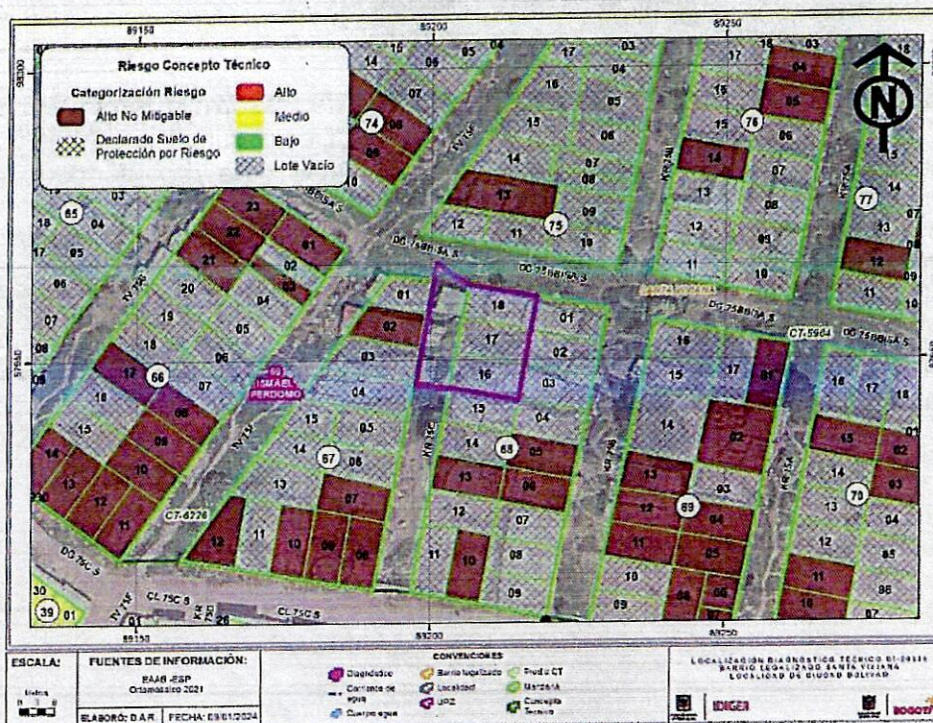
Imagen 2. Categorización del Riesgo por movimiento en masa en inmediaciones del polígono evaluado, barrio Santa Viviana de la Localidad de Usaquén, de acuerdo con el CT-5964.
