| | <b>DIAGNÓSTICO TÉCNICO</b> | | Código: | <b>CR-FT-42</b> |

**DIAGNÓSTICO TÉCNICO – DI No. 20595**  
**SUBDIRECCIÓN DE ANÁLISIS DE RIESGOS Y EFECTOS DE CAMBIO CLIMÁTICO**  
**GRUPO ASISTENCIA TÉCNICA**  
**RADICADO IDIGER No. 2024ER7880**

| <b>DIRECCIÓN:</b> | P1: CL 41B SUR 16A 65 ESTE<br>P2: CL 41B SUR 16A 51 ESTE | <b>COORDENADAS ÁREA INSPECCIONADA</b> | X1: 99.698,090 Y1: 94.456,529<br>X2: 99.685,584 Y2: 94.457,859 | | |

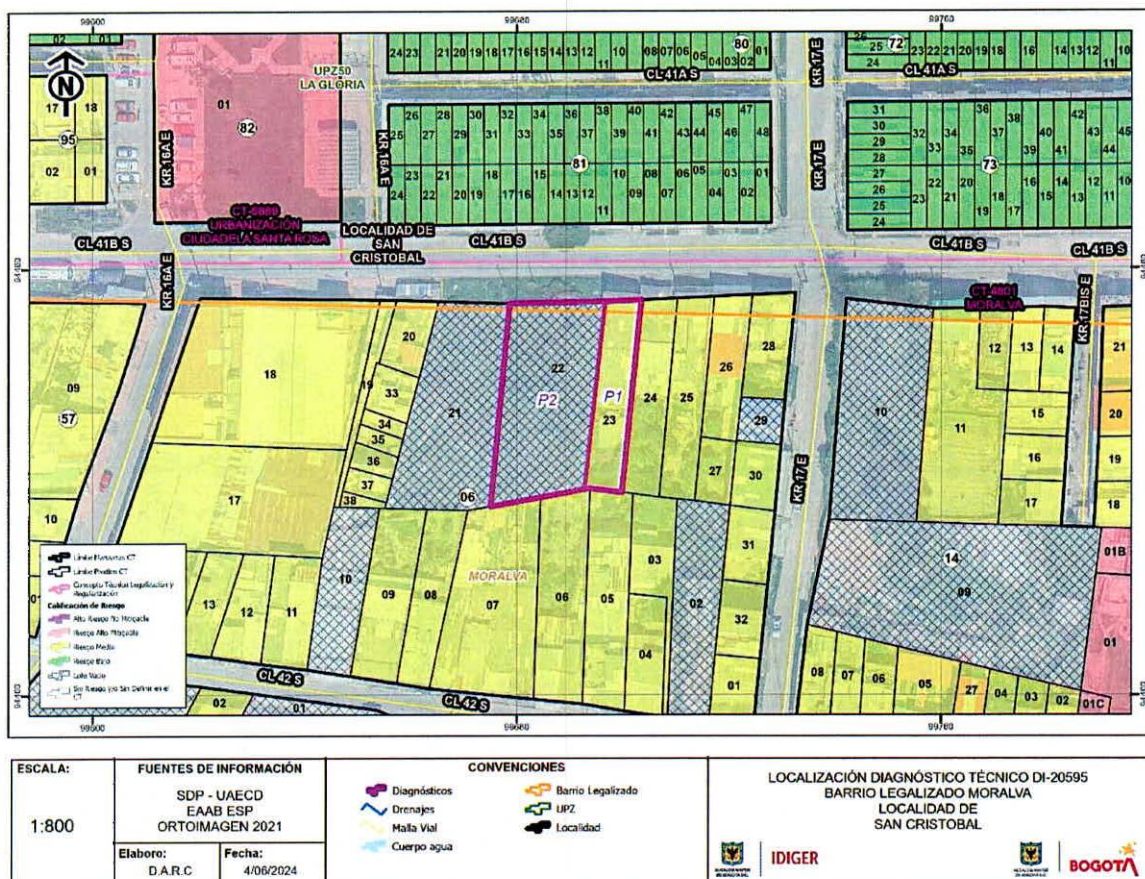
El CT-4801 concluyó que el predio P1: CL 41B SUR 16A 65 ESTE (manzana 06 predio 23) se encuentra en una zona categorizada en amenaza media y riesgo medio por fenómenos de remoción en masa (ver figura 1), para lo cual recomendó entre otras “(...) Para los predios en riesgo medio, cada propietario de las viviendas, debe evaluar los sistemas estructurales, con el propósito de garantizar condiciones óptimas de habitabilidad y llevar las edificaciones construidas al cumplimiento de las actuales Normas Colombianas de Diseño y Construcción Sismo Resistente (...)”. También concluyó que el predio P2: CL 41B SUR 16A 51 ESTE (manzana 06 predio 22) se encuentra en una zona categorizada en amenaza media por fenómenos de remoción en masa (ver figura 2), para lo cual recomendó entre otras “(...) acogerse a la normatividad vigente en cuanto a trámite de las licencias de construcción, en particular lo correspondiente a diseños estructurales, estudios de suelos y geotécnicos previstos por la Ley (...)”.

**Figura 1.** Vista parcial del mapa de categorización de riesgo por movimiento en masa para los predios P1: CL 41B SUR 16A 65 ESTE y P2: CL 41B SUR 16A 51 ESTE.

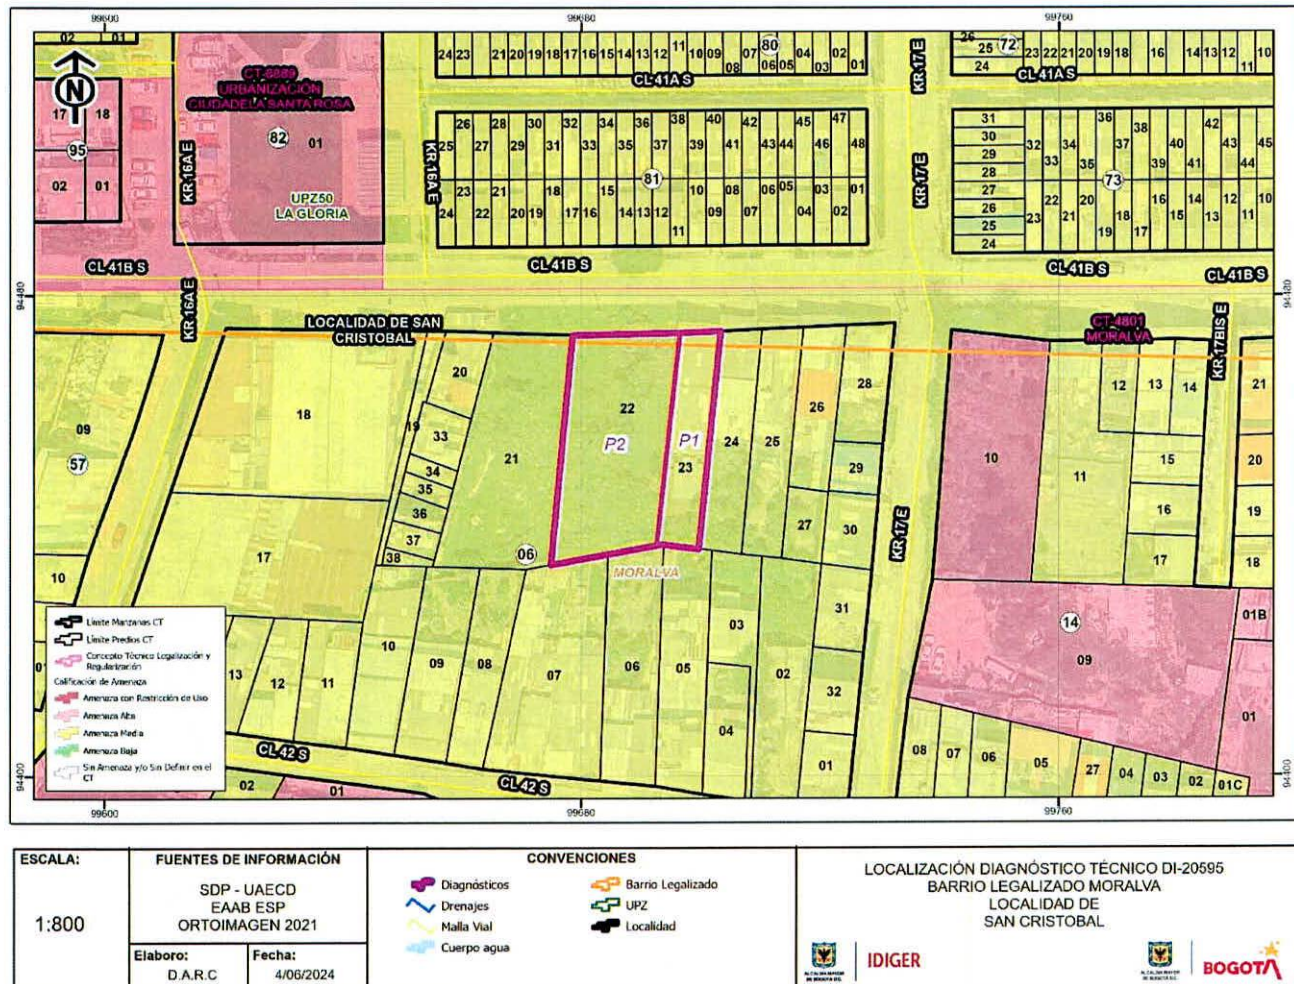
**Figura 2.** Vista parcial del mapa de categorización de amenaza por movimiento en masa para los predios P1: CL 41B SUR 16A 65 ESTE y P2: CL 41B SUR 16A 51 ESTE.

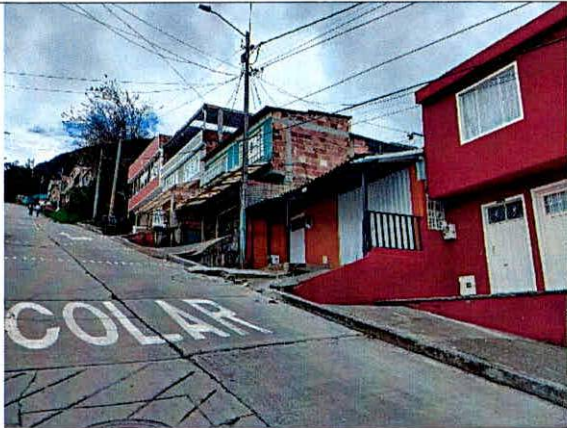
| <b>Fotografía 1.</b> Vista general del sector de los predios P1 y P2. | <b>Fotografía 2.</b> Vivienda emplazada en el predio P1. |

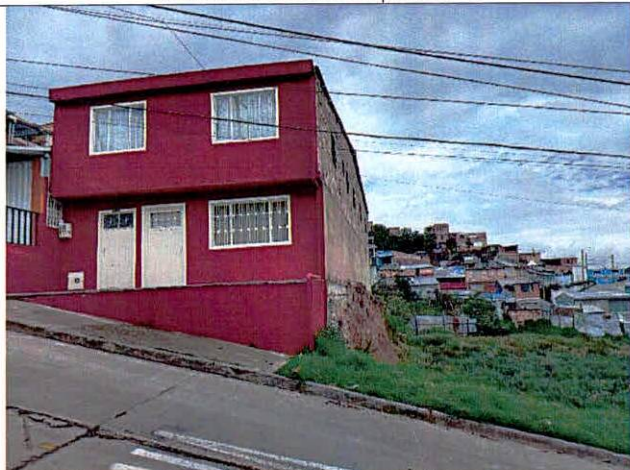
**Fotografía 7.** Vista general de los predios P1 y P2.
