**DIAGNÓSTICO TÉCNICO – DI No. 20564**  
**SUBDIRECCIÓN DE ANÁLISIS DE RIESGOS Y EFECTOS DE CAMBIO CLIMÁTICO**  
**GRUPO ASISTENCIA TÉCNICA**  
**RADICADO IDIGER 2024ER8150 EVENTO SIRE 5434745**

| <b>DIRECCIÓN:</b> | CL 63 Sur No. 80 C -25 | <b>COORDENADAS AREA INSPECCIONADA</b> | X: 88.114,950<br>Y: 101.364,475 | | |

En atención al radicado IDIGER 2024ER8150, personal del Instituto Distrital de Gestión de Riesgos y Cambio Climático IDIGER, realizó visita técnica el día 17 de mayo de 2024 al predio de la CL 63 Sur No. 80 C -25, en el barrio Bosa de la localidad de Bosa, encontrando un sector de pendiente plana, consolidado urbanísticamente, cuenta con todos los servicios públicos domiciliarios y tienen vías de acceso vehiculares y peatonales pavimentadas en buen estado.

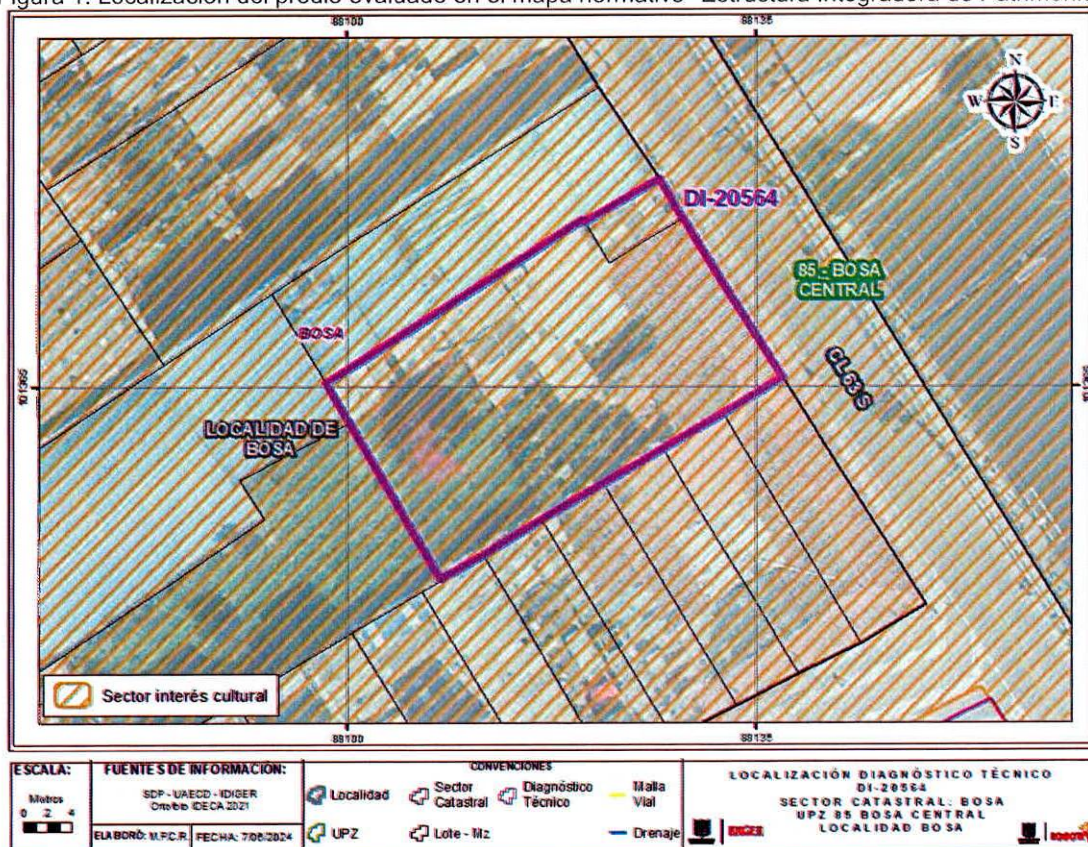
Figura 1. Localización del predio evaluado en el mapa normativo “Estructura Integradora de Patrimonios”

Por otro lado, consultado el mapa normativo del Decreto Distrital 555 de 2021 denominado CU-3 Estructura Integradora de Patrimonios, el predio se encuentra incluido en los inventarios de Bienes de Interés Cultural vigentes del Distrito Capital.
